**Artikel:** Cama (Misox), Burgruine Norantola : von der Wehrmauer zum Castello : eine Untersuchung zur Baugeschichte

# Cama (Misox), Burgruine Norantola – Von der Wehrmauer zum Castello. Eine Untersuchung zur Baugeschichte

von Augustin Carigiet

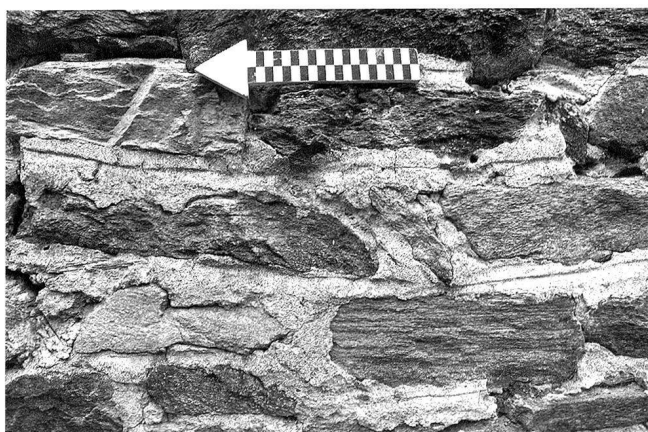
3: Pietra-rasa-Verputz mit Fugenstrich an der Umfassungsmauer der Phase 1.

Dank den unterschiedlichen Gerüsthebelniveaus liessen sich die zwei Bauphasen der Umfassungsmauer recht deutlich trennen. Die weitere Untersuchung ergab auch einen klaren Unterschied im verwendeten Mauer Mörtel. Zudem war ein deutlicher Unterschied in der Qualität der Mauerung auszumachen. Die älteren Mauerteile wiesen einen Pietra-rasa-Verputz mit Fugenstrich auf. Mit diesem waren die Mauerungsfugen in einem zweiten Arbeitsgang sorgfältig ausgestrichen worden. Der in den noch feuchten Mörtel gezogene Fugenstrich zeichnete die Mauerungsfugen nach (*Abb. 3*). Bei den jüngeren Teilen der Ringmauer (Phase 2) war auf diese sorgfältige und aufwändige Nachbehandlung der Mauerungsfugen gänzlich verzichtet worden.
