Artikel: Die Baugeschichte von Schloss Beringen
Autor: Bünteli, Kurt
DOI: <https://doi.org/10.5169/seals-841836>

Die Baugeschichte von Schloss Beringen

von Kurt Bünteli

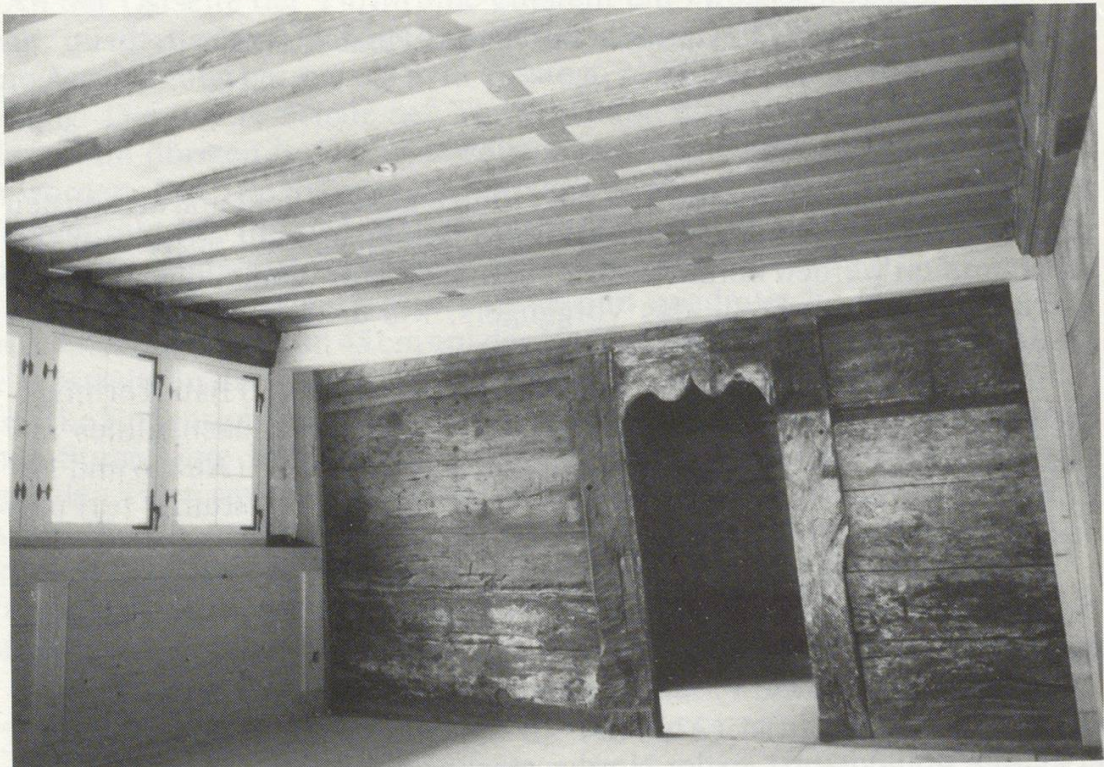
Abb. 5 Spätgotische Stube von 1467 mit Bohlen-Bälkchendecke und Bohlenwänden während der Restaurierung.

Das desolante Turmmauerwerk ist mit Hohlziegeln geflickt und aussen neu verputzt worden. Ob die wohl verkohlte Balkenlage auf 462,2 m ü. M. übernommen werden konnte, ist fraglich. Der Turmboden liegt in Phase II jedenfalls an der Stelle des Vorgängers, wie die Balkenlöcher in der Schwelle der Bohlenstube belegen (Abb. 5).

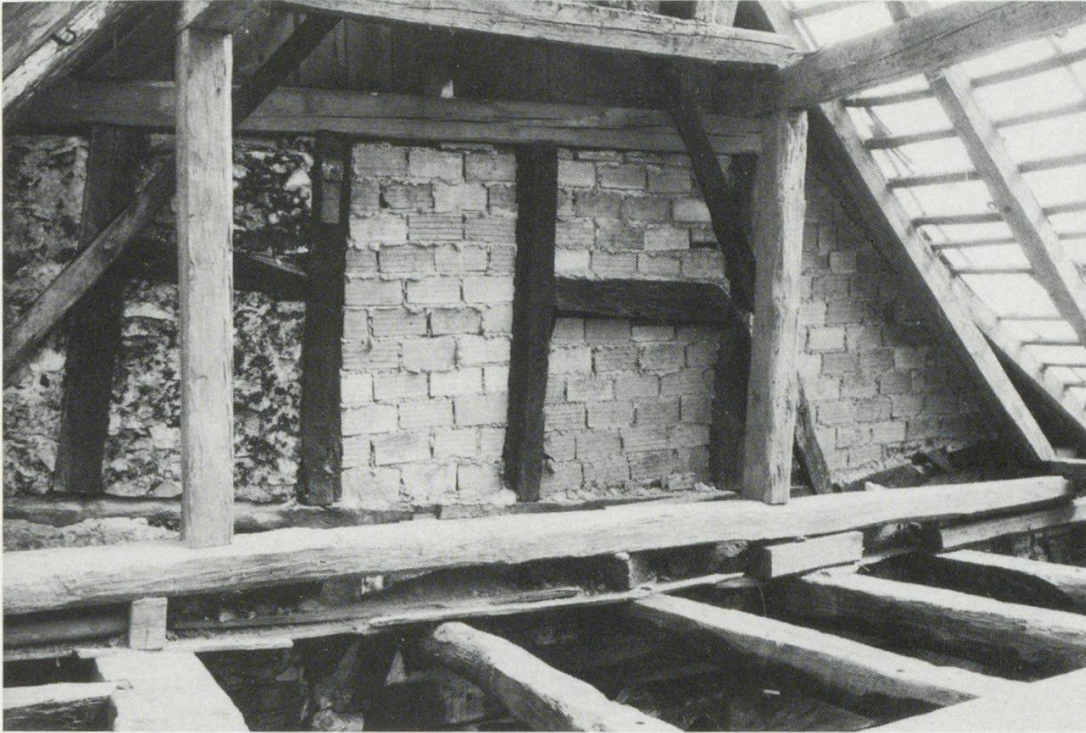
Abb. 6 Westliche Giebelwand von Bau II vom Turm her gesehen.

Reste der Giebelwände auf der West- und Ostseite von Bau II ermöglichen die Rekonstruktion eines stehenden Kehlbalkendachstuhles mit angeblatteten Rafen bei einer Dachneigung von etwa 47° (Abb. 6 und 13). Er setzte sich wohl analog gegen Westen über den Turmstumpf fort und besass wahrscheinlich die Form eines Krüppelwalms.

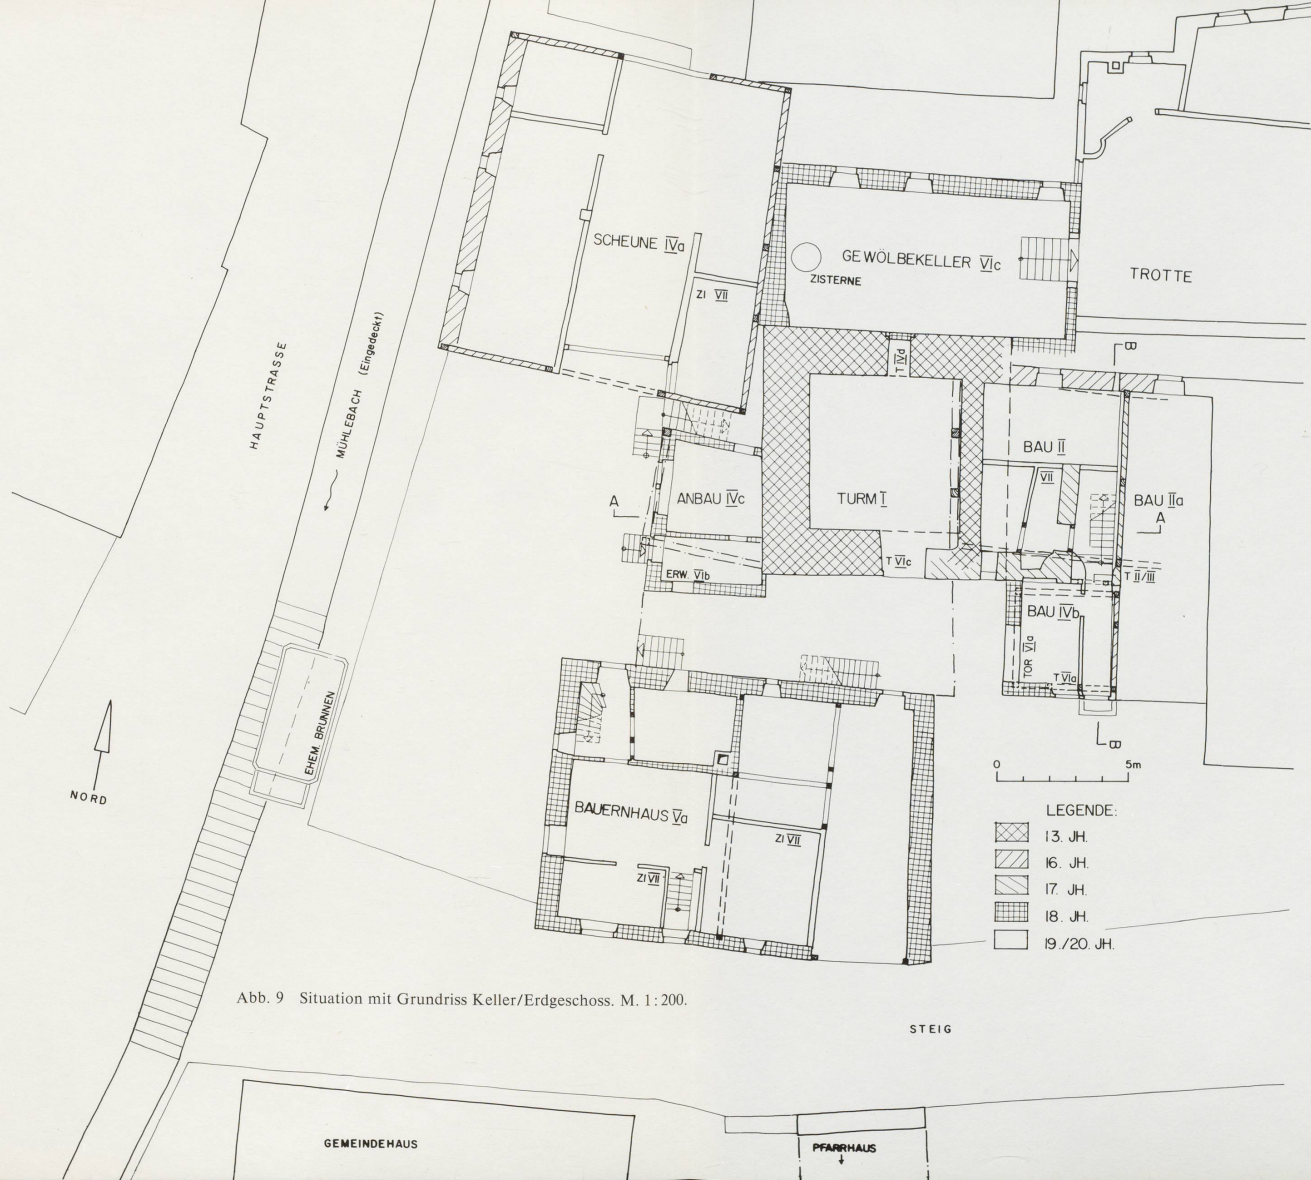
Abb. 9 Situation mit Grundriss Keller/Erdgeschoss. M. 1:200.

Nordwestlich des Turmes, unmittelbar am Mühlebach, entsteht die am Torbogen 1624 datierte Scheune. Der bisher nur rudimentär untersuchte Ständerbau mit Langstreben und massiver Westwand weist einen annähernd quadratischen Grundriss mit einer Seitenlänge von 12 m auf. Dieser Bau hat möglicherweise als Zehntenscheune gedient (Abb. 9).⁸

Unmittelbar vor dem östlichen Teil der Südfassade II/III entsteht ein selbständiger, dreigeschossiger Fachwerkbau (Abb. 9–11). Das quadratische Gebäude mit Seitenlängen von 4 m weist auf der Südseite eine Auskragung des Obergeschosses von gut 30 cm auf. Die Eckständer laufen über die Obergeschosse durch, während das Fachwerk von Anbeginn mit Bruchsteinen gefüllt ist. Als originale Dachform ist ein Satteldach ohne Verbindung zu Bau II anzunehmen (Abb. 13).

Dem südlichen Teil der Turmwestfassade wird ein «rucksackförmiger», 1987 leider abgerissener Baukörper angefügt. Seine Nordfassade übernimmt die Richtung der wenige Jahre früher entstandenen Scheune IV a (Abb. 9). Zwei Schwellen werden 40 cm tief in die Turmwestmauer eingelassen. Ihr westliches Ende liegt auf zwei mächtigen, 2,55 m hohen Eichenpfosten und ist mit diesen durch eingezapfte Kopfhölzer verstrebt (Abb. 12). Über dieser frei stehenden Unterkonstruktion entsteht eine Balkenlage auf 458,55 m ü. M., welche den Boden für das etwa 4,5 x 4,5 m weite Hochparterre dieses eingeschossigen Anbaus bildet. Dieser Baukörper wird durch eine aus der Turmwestwand herausgebrochene Türe erschlossen.

Terrain Ende des 18. Jahrhunderts an, das etwa 70 cm höher lag als heute. Die zurückspringende, südliche Erdgeschossfassade wird ebenfalls grösstenteils durch Bruchsteinmauerwerk ersetzt, welches die Flucht des Obergeschosses übernimmt und in seiner Mitte eine neue Haustüre erhält (Abb. 9 und 13).

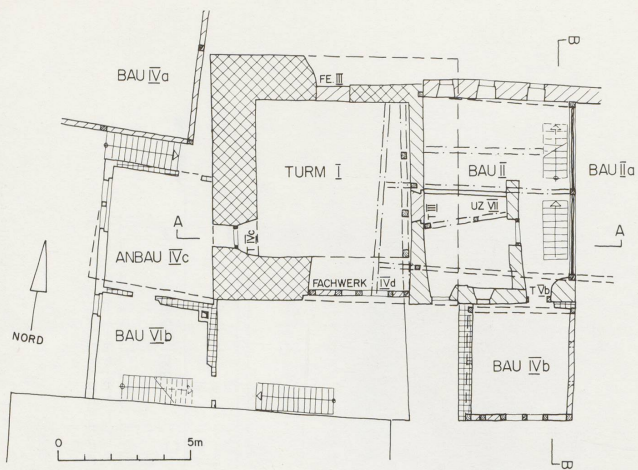
Abb. 10 Grundriss Hochparterre. M. 1:200.

Auch die Turmostwand wird im Hochparterre knapp 60 cm stark bis unter die Obergeschossdecke hochgezogen. Sie findet ihren nördlichen Abschluss in einer gegen den Turm weisenden Ecke, für die teilweise Fragmente der Turmeckquader verwendet wurden (Abb. 10). Eine Türaussparung in ihrem südlichen Bereich sowie Reste von sekundär ins Turmmauerwerk geschlagenen Balkenlöchern belegen, dass das Turmerdgeschoss ebenfalls horizontal unterteilt worden ist. In der Mitte der Turmnordseite wird eine Fensteröffnung herausgebrochen. Das Einziehen der neuen Böden könnte auf eine Aufteilung der Liegenschaft auf zwei Besitzer (Erbteilung) hinweisen.

Wie die Baufuge am westlichen Ende der Nordfassade II zeigt, ist diese offenbar erst im 17. Jahrhundert versteinert worden (Abb. 10). Mit Ausnahme der Pfosten und Rähmbalken ist auch hier das Flechtwerk entfernt und durch eine Bruchsteinmauer von 80 cm Breite, die sich geschossweise auf 50 cm verjüngt, auf der ganzen Höhe ersetzt worden. Die ursprünglich zurückspringende Erdgeschossfassade liegt seither auf der Obergeschossflucht (Abb. 13). Diese Versteinierung setzte sich über Bau II a nach Osten fort. Die Türe in der Nordostecke zu Bau II a wird beibehalten, obwohl sie nur noch 50 cm lichte Breite aufweist. Im nördlichen Teil der Obergeschoss-Westwand II wird ebenfalls das Flechtwerk durch eine Ausmauerung ersetzt und das Turminnere mit Ausnahme des Kellers neu verputzt. Eichenproben zweier Deckenbalken und des Unterzuges der Kellerdecke weisen auf ein Fälldatum von 1641 (Herbst/Winter), wodurch wir diese zweite Sanierung ins Jahr 1642 datieren können.

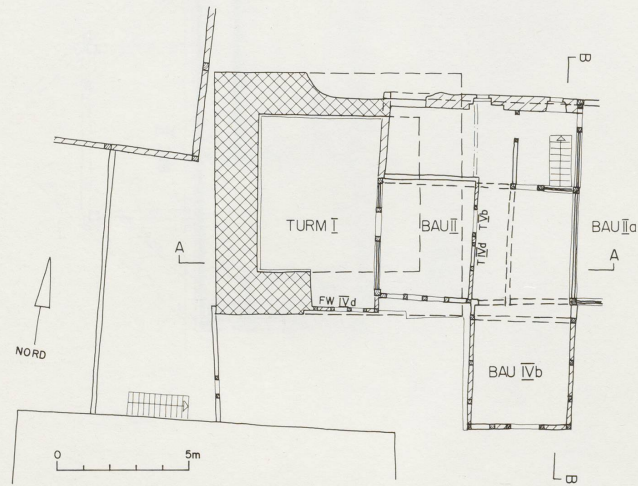
Abb. 11 Grundriss Obergeschoss. M. 1:200.

Die Stube im Obergeschoss von II wird durch eine Riegelwand mit Türe in der Verlängerung der Westfassade IV c halbiert und getäfert; diese Wand setzte sich offenbar bis an die Nordfassade fort, wie hier ein Unterzug belegt (Abb. 11).

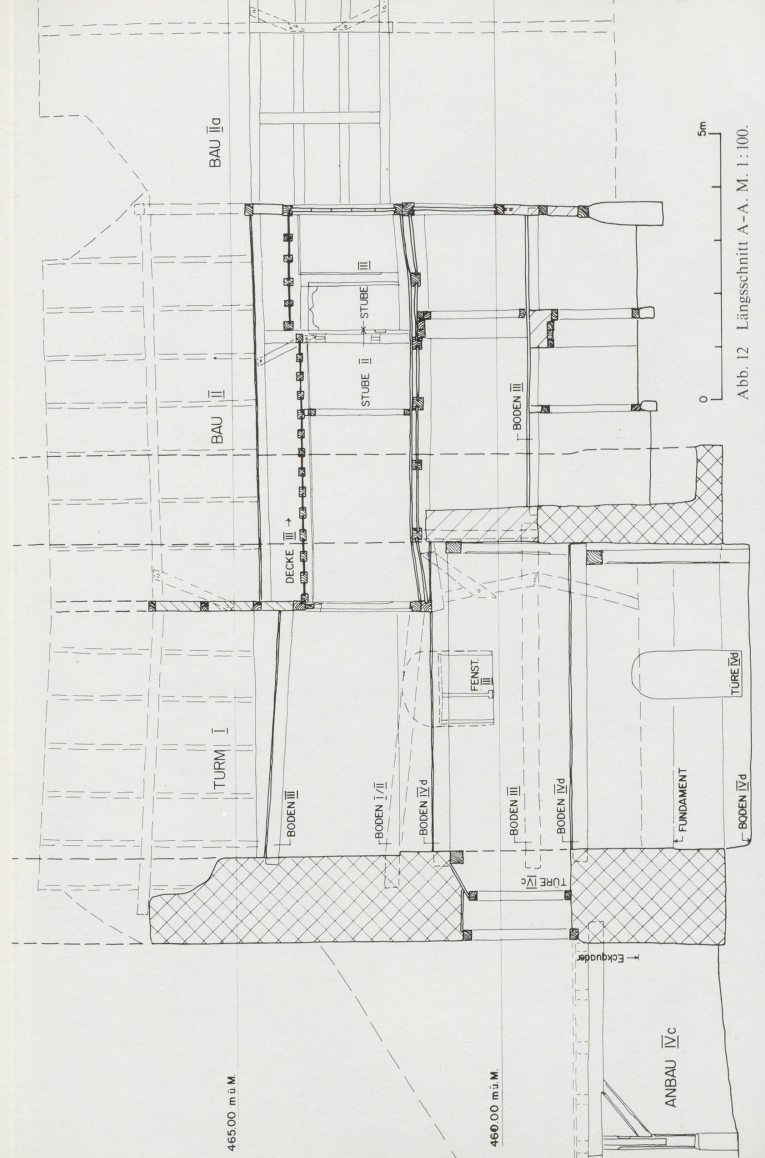
Abb. 12 Längsschnitt A-A. M. 1:100.

war ursprünglich 1 m tief in die Grube gemauert. Die Eckquader setzen aber 60 cm über dem Fundament auf 457,4 m ü. M. an, wodurch das Ausenniveau des 13. Jahrhunderts markiert wird, welches gut zwei Meter höher lag als das heutige Terrain (Abb. 1 und 12). Der oben erwähnte, innere Mauerabsatz sowie fünf Balkenlöcher belegen einen Geschossboden auf 462,2 m ü. M.

Das Obergeschoss vergrößert seine nun quadratische Grundfläche durch Auskragungen von 45 cm auf der Nord- und Südseite sowie 1,4 m auf der Westseite in den Turm auf 7,6 m Seitenlänge (Abb. 12). In der Südwestecke findet sich hier eine wohl heizbare, im Licht 4,1 m x 4,9 m messende Stube. Ihre Bohlenwände, der kielbogige Türdurchlass (Abb. 4) gegen den Turm sowie eine horizontale Bohlen-Bälkchendecke geben ihr ein herrschaftliches Gepräge (Abb. 5). Die Balken sind alternierend profiliert wie auch die Rähmbalken und das Türgericht. Die Belichtung erfolgte von der Südseite durch einen Vorgänger des heutigen Fensterwagens.

Auch das Obergeschoss ist renoviert und den neuen Erfordernissen angepasst worden: Die Stube wird nach Osten auf die ganze Länge von Bau II verlängert und misst nun 7,3 m. Die Bohlen-Bälkchendecke wird mit unprofilierten Balken bis an die Ostwand II verlängert, deren ursprüngliches Flechtwerk einer Bohlenwand weicht. Die ursprünglich in der Stubenost- oder -nordwand gelegene Kielbogentüre wird gegen das Treppenhaus an die heutige Stelle versetzt. Mit einem neuen Fensterwagen, der vermutlich die ganze Südseite einnimmt, wird die Decke, die durch die Senkungen teilweise zerstört worden ist, im westlichen Drittel mit gefasten Balken ersetzt und um 20 cm auf die ursprüngliche Höhe angehoben. Das Brüstungsfeld weist nun ausgemauertes Fachwerk an Stelle der ursprünglichen Bohlenbretter auf. Ins Turmobergeschoss, welches möglicherweise ursprünglich bis zum Dach geöffnet war, wird auf 464,7 m ü. M. ein weiterer Boden eingezogen (Abb. 12).
