**Zeitschrift:** Schaffhauser Beiträge zur Geschichte  
**Herausgeber:** Historischer Verein des Kantons Schaffhausen  
**Band:** 88 (2015)

**Artikel:** Das älteste Dach der Bergkirche St. Michael, Büsingen, aus den Jahren um 1150  
**Autor:** Lohrum, Burghard  
**DOI:** <https://doi.org/10.5169/seals-841611>

## Das älteste Dach der Bergkirche St. Michael, Büsingen, aus den Jahren um 1150

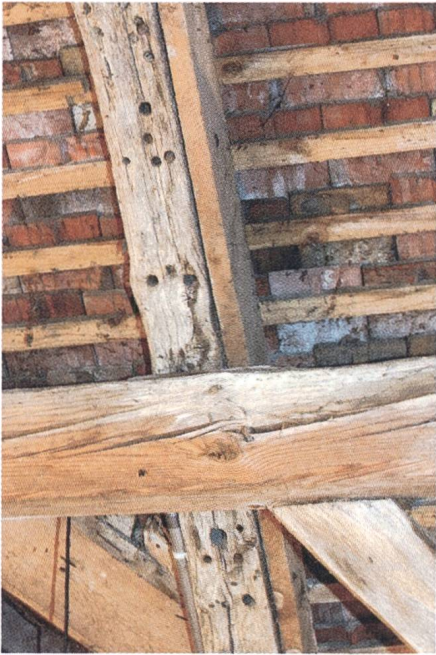
Abb. 4: Unterseite der wiederverwendeten, im heutigen Dach verbauten Sparren.

Abb. 5: Rekonstruktion des um 1147 (d) aufgeschlagenen Dachwerks.

Von besonderem Interesse für die lokale Baugeschichte sind die ältesten Dachhölzer, da sie mit hoher Sicherheit zur Datierung des aufgehenden Baukörpers herangezogen werden können. Die besagten Hölzer sind aus Eiche und wurden im heutigen Dach als Sparren wiederverwendet (Abb. 1). Ihre gemeinsamen Merkmale sind neben den gleichartig ausgeformten Fusspunkten (Abb. 2) die auffallend geringen Querschnittsmasse mit 12 Zentimetern in der Höhe und bis zu 15 Zentimetern in der Breite, das jeweils kräftige, an der gleichen Stelle quer zum Stammverlauf gebohrte Holznagelloch (Abb. 3), die starke Durchlöcherung einer Holzseite (Abb. 4) und der einheitliche, dendrochronologisch ermittelte Fällzeitraum um 1147.

und mehrheitlich in nahezu ursprünglicher Länge erhalten sind, ermöglicht die Analyse der zimmerungstechnischen Befunde eine weitgehende Rekonstruktion der damals abgebundenen Dachkonstruktion (Abb. 5). So erlauben die Ausnehmungen an den unteren Sparrenenden die Rekonstruktion des Sparrenfusspunktes beziehungsweise dessen konstruktive Verbindung mit einer ehemaligen Sparrenschwelle, über deren Gestaltung ein wiederverwendetes Holz mit korrespondierender Ausnehmung im angrenzenden Chordach Auskunft gibt (Abb. 6). Ein schräg durch den Sparren in die Schwelle eingeschlagener Holznagel sicherte diese Verbindung. Am Firstpunkt mit dem Gegensparren verblattet, lässt sich in Abhängigkeit zur Breite des Kirchenbaus eine Dachneigung von knapp 36 Grad ermitteln. Das alte Dach war somit erkennbar flacher als das heutige Dach, dessen Neigung knapp 40 Grad beträgt. Anhand der aufgenommenen Spuren an den Sparrenoberseiten ist für die ursprüngliche Dachhaut ein Lattenabstand von circa 20 Zentimetern, mit aufgenagelter Schindeldeckung anzunehmen, wobei die unzähligen bis zu 1,5 Zentimeter dicken Holznägel aus Eichenästchen deren mehrfache Erneuerung andeuten.

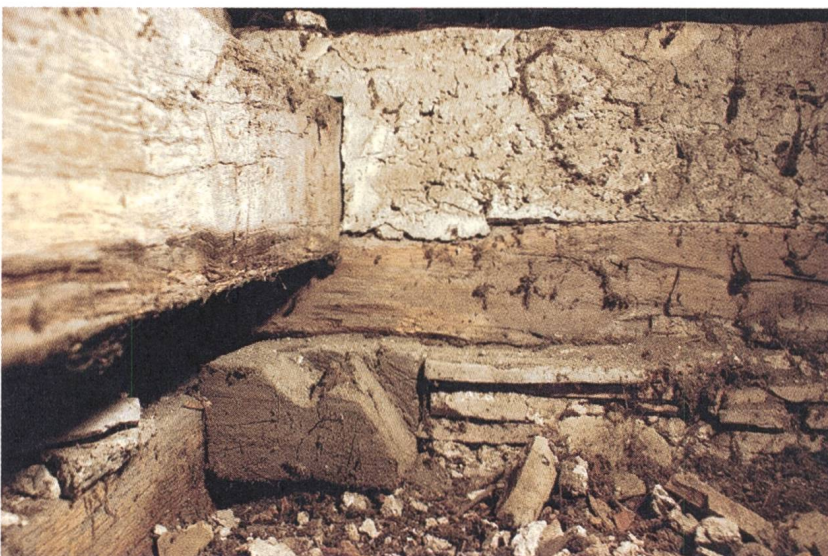
Abb. 6: Rest einer wiederverwendeten Sparrenschwelle mit Ausnahme für die Sparrenverbindung und Nagelrest.
