Zeitschrift: Schweizerische Bauzeitung
Herausgeber: Verlags-AG der akademischen technischen Vereine
Band: 91/92 (1928)
Heft: 24

Artikel: Zum Bruch der St. Francis-Staumauer in Kalifornien
Autor: Sa.
DOI: <https://doi.org/10.5169/seals-42517>

Zum Bruch der St. Francis-Staumauer in Kalifornien.

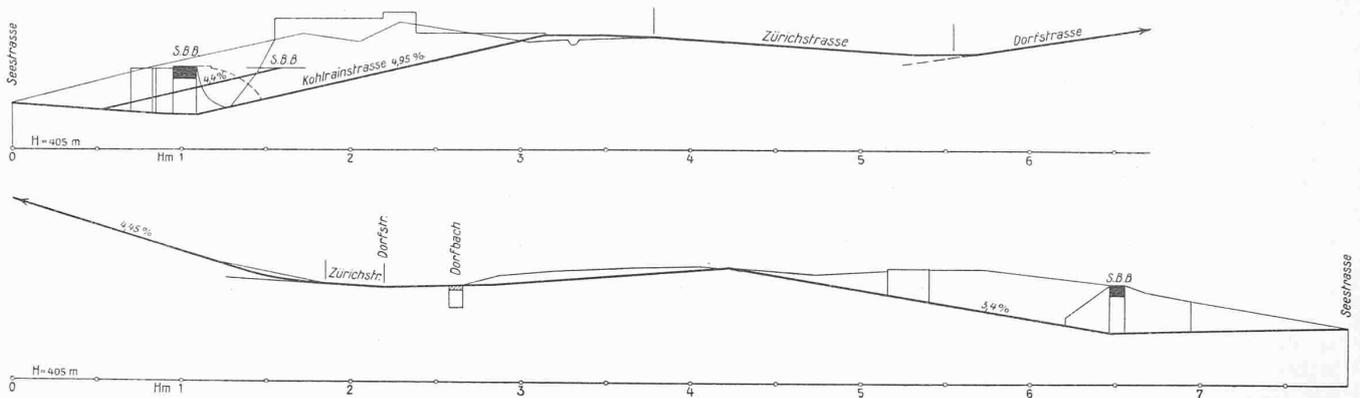
II. Preis ex aequo (3200 Fr.), Entwurf Nr. 14 „Neue Zeit“. — Verfasser H. Labhart & Hans Streuli, Architekten in Zürich.
Längenprofile der beiden Unterführungen, Längen 1 : 4000, Höhen 1 : 800. — Darunter Uebersichtsplan 1 : 6000.

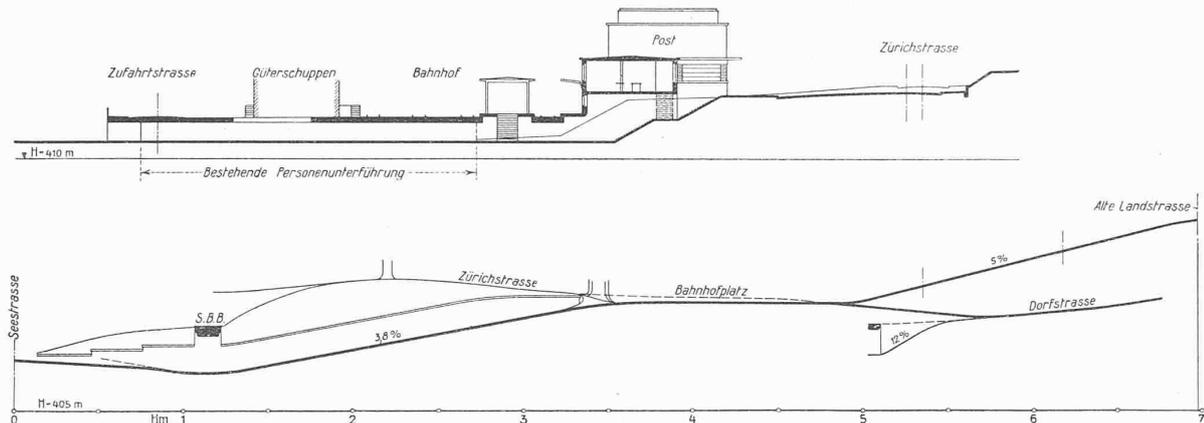
II. Preis ex aequo (3200 Fr.), Entwurf Nr. 18 „Schlanke Linie“. — Verfasser: Walter Bruppacher, Architekt in Küsnacht.
Längensprofil der beiden Strassenunterführungen 1:4000/1:800, und Querschnitt durch die Bahnhof-Anlage 1:800. — Darunter Uebersichtsplan 1:4000.
