Zeitschrift: Schweizerische Bauzeitung
Herausgeber: Verlags-AG der akademischen technischen Vereine
Band: 119/120 (1942)
Heft: 1

Einiges über den Norwegischen Talsperrenbau

Von Ing. Dr. h. c. H. E. GRÜNER, Basel

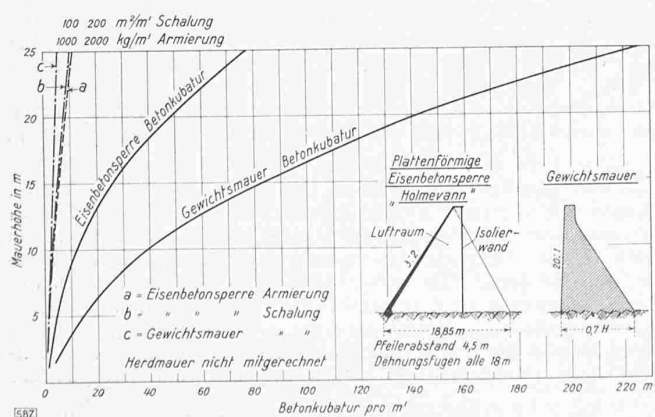
Massenvergleiche der Eisenbetonsperren Holmevann (links) und Navann I (rechts) mit entsprechenden Gewichtsmauern

In den Abb. 1 und 2 ist ein Massenvergleich zwischen Gewichtsmauer, der Plattensperre mit dazugehörigen Eisen und der Schalungsfläche und der Reihenbogensperre, ebenfalls mit Eisenbedarf und Schalungsfläche, dargestellt. Die Angaben beziehen sich selbstverständlich auf die fertige Mauer einschliesslich der Pfeiler, doch ohne Herdmauer, da diese vom Untergrund abhängig ist und deshalb von Fall zu Fall wechselt.

Man entnimmt den Kurven ohne weiteres die grosse Ersparnis an Beton für die aufgelösten Mauern mit den dazugehörigen unvermeidlichen Eisenmengen und Schalungsflächen. Es gibt eine
