**Zeitschrift:** Schweizer Ingenieur und Architekt  
**Herausgeber:** Verlags-AG der akademischen technischen Vereine  
**Band:** 100 (1982)  
**Heft:** 41

**Artikel:** Ausbau des ersten Autobahnabschnitts der N2 in Nidwalden: Probleme aus der Sicht der Oberbauleitung  
**Autor:** Gut, Martin  
**DOI:** <https://doi.org/10.5169/seals-74872>

# Ausbau des ersten Autobahnabschnitts der N2 in Nidwalden

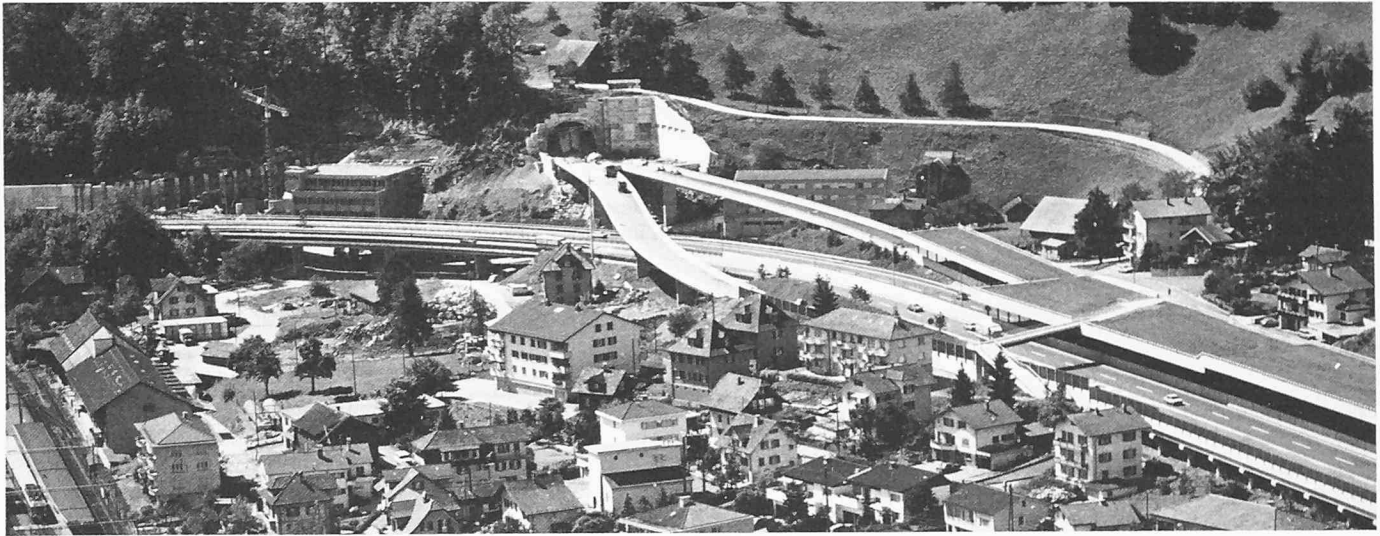
Bild 3. Anschluss N2/N8. Baulos 42. Brücken Ost und West. Nordportal des Loppertunnels (N8) mit Wendeplatz. Neues Unterwerk und Ankerwand (Baulos 52) im Bau

mit obenliegender Quartierstrasse, die ausgeprägte Hanglage und die Nähe der Wohnbauten an der Autobahn) waren Anlass für ein langes und zähes Ringen nach einer ausgewogenen Linienführung. Der Anschluss an die N8 musste ja nicht nur den verkehrstechnischen Ansprüchen, sondern auch den landschaftsschützerischen und umweltbezogenen Aspekten mitten im überbauten Wohngebiet Rechnung tragen (Bild 3).

Zwischen der Anschlussrampe Brünig-Gotthard und dem Wendeplatz beim Nordportal des Loppertunnels wurde gleichzeitig mit dem Strassenbau ein respektabler 4geschossiger Hochbau erstellt: das *Unterwerk Hergiswil*, an dem die Nationalstrasse und das EWN zu ungefähr gleichen Teilen finanziell partizipieren (Bild 3).

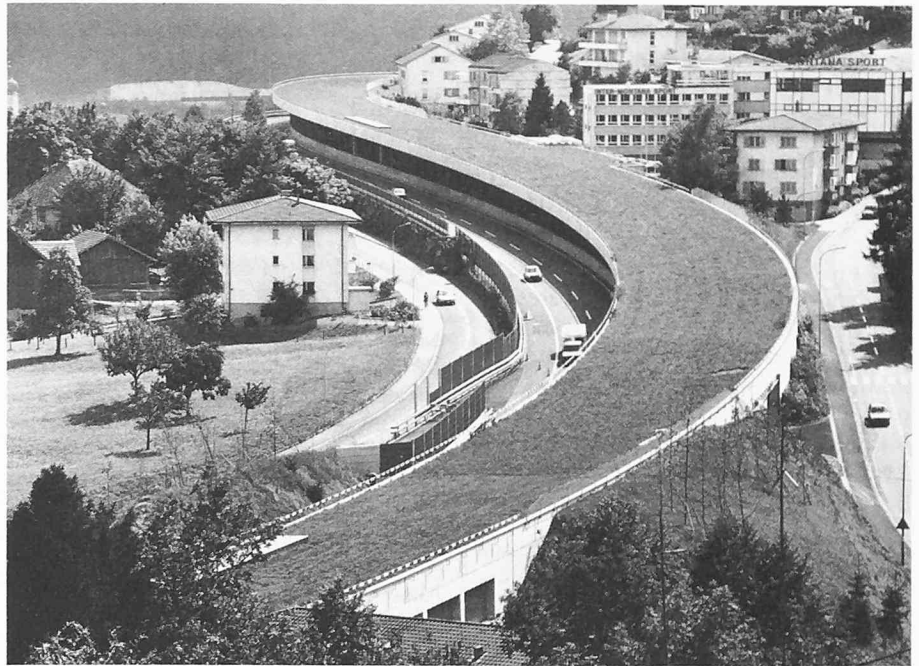
Bild 4. N2. Lärmschutzgalerie Hergiswil. Baulos 60. Blick Richtung Süden

Einen erheblichen Umfang am Gesamtbauvolumen im Abschnitt Hergiswil – etwa ein Drittel der gesamten Bau- summe – nehmen die Lärmschutzmassnahmen ein. Die *baulichen Lärmschutzmassnahmen* umfassen im wesentlichen eine rund 1900 m lange durchgehende Galerie auf der Bergseite und Lärmschutzwände, Raumgitterwände und Erddämme auf der Seeseite (Bild 4).
