Zeitschrift: Schweizer Ingenieur und Architekt
Herausgeber: Verlags-AG der akademischen technischen Vereine
Band: 102 (1984)
Heft: 37

Artikel: Zur Ausführung der Rohbau- und Montagearbeiten
Autor: Weiss, Rudolf
DOI: <https://doi.org/10.5169/seals-75520>

Zur Ausführung der Rohbau- und Montagearbeiten

Von Rudolf Weiss, Zürich

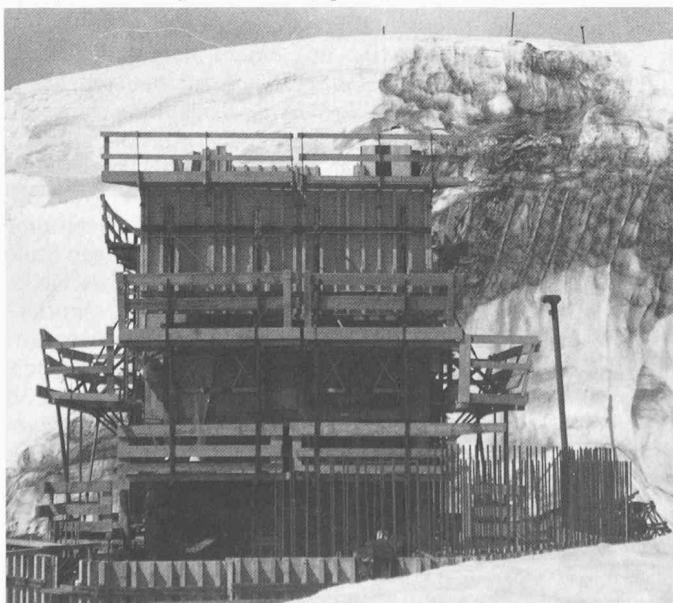
Bild 12. Rohbau Juni 1982: Schalen und Armieren am 2. Untergeschoss und am aufstrebenden Liftturm. Im Hintergrund die Schneewächte vom Chli Titlis

- 1980 Baugrubenaushub
Montage Schutzdach
Beginn Ausbau Stollen
Betriebsaufnahme Bauseilbahn
Anfang Juni (Bild 11)
- 1981 Fundamentplatte mit Entwässerung und Isolation
4. und 3. Untergeschoss bis UK
Schutzdach
Liftturm 1. Teil (etwa 30 m)
Beendigung Stollenausbau
- 1982 Demontage Schutzdach
2. und 1. Untergeschoss
Liftturm 2. Teil (etwa 30 m) (Bilder 12 und 13)
- 1983 Montage Antennenträger und Zugänge
Restliche Rohbauarbeiten
