## Geologie, Felseigenschaften, Permafrost

Von Hans-Rudolf Keusen und Jean-Louis Amiguet, Zollikofen

Die Eingriffe in die Permafrostzone des Felsens und umfangreiche Verankerungsarbeiten erforderten eine besonders aufmerksame Überwachung aller Deformationen

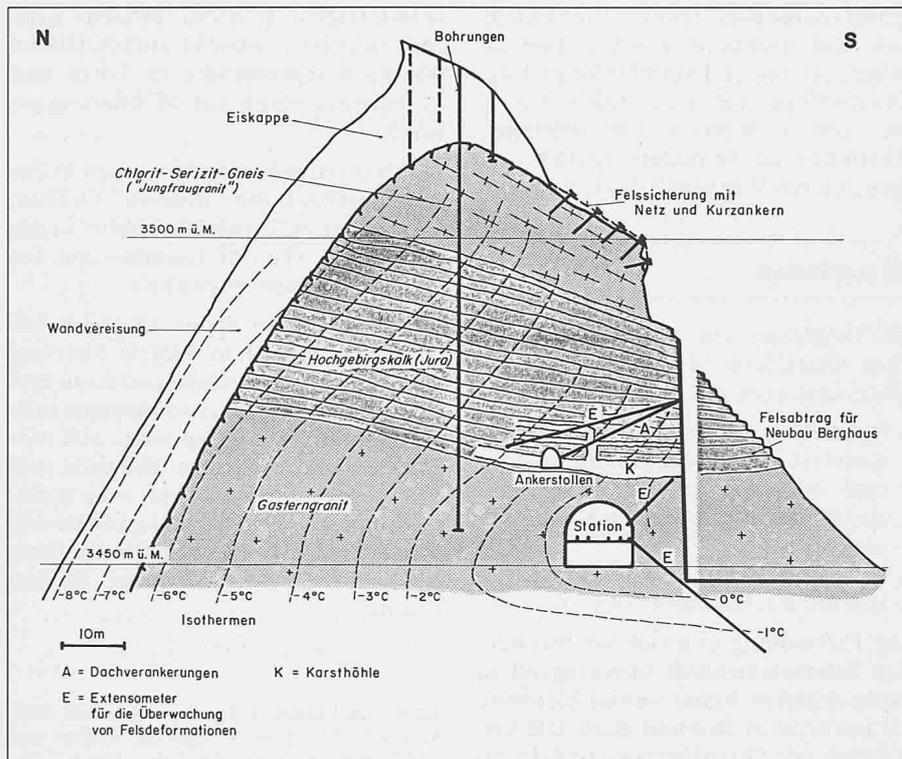
Bild 1. Schnitt durch den geologischen Aufbau des Jungfrauojochs mit Felstemperaturen

Im ungestörten Zustande liegt der gesamte Felsgrat des Jungfrauojochs (Bild 1) mit Ausnahme einer oberflächennahen Zone an den Südflanken im Permafrost (dauernd unter 0 °C).
