Artikel: Faserverbundwerkstoffe im Bauwesen: Schiffstege aus GFK am Zürichsee
Autor: Noesberger, Raffael / Kurath, Josef
DOI: <https://doi.org/10.5169/seals-79873>

Faserverbundwerkstoffe im Bauwesen

Schiffstege aus GFK am Zürichsee

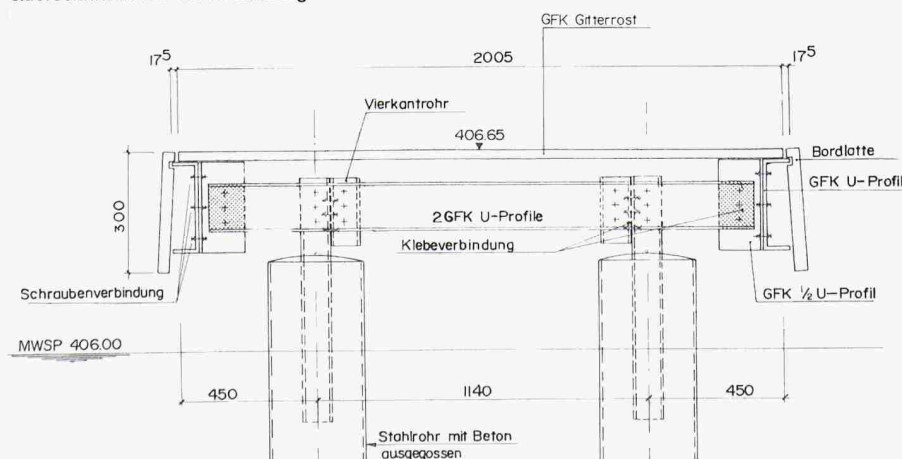
4
Querschnitt durch GFRK-Schiffsteg

Der 60 m lange und 2 m breite Steg gründet auf 22 paarweise angeordneten Stahl-Rammpfählen. Das Tragsystem wurde als Trägerrost konzipiert, der aus zwei seitlichen Längsträgern (U-Profil), deren Steifigkeit mit aufgeklebten CFK-Lamellen erhöht wurde, besteht. Die Querträger (jeweils zwei U-Profile) stützen im Abstand von einem Meter den Belag. Die Verbindungen wurden mehrheitlich geleimt ausgeführt. Diejenigen Verbindungen,

deren Versagen zum Kollaps des Stegs führen würden, erfuhren eine zusätzliche Verschraubung. Diese Sicherheitsmassnahme wurde lediglich ergriffen, weil schon kleinste Fehler beim Kleben zu grossen Festigkeitseinbussen führen können und weil im Bauwesen zurzeit noch nicht genug Know-how vorhanden ist. Als Belag dient ein Gitterrost, der zugleich auch als Windverband wirkt.
