Zeitschrift: Bulletin des Schweizerischen Elektrotechnischen Vereins
Herausgeber: Schweizerischer Elektrotechnischer Verein ; Verband Schweizerischer Elektrizitätswerke
Band: 42 (1951)
Heft: 2

Artikel: Brandschäden durch in genullte Apparategehäuse eingeführte armierte Isolierrohre
Autor: Riesen, E.
DOI: <https://doi.org/10.5169/seals-1060974>

Am Beispiel zweier Schäden wird gezeigt, dass es wichtig ist, die Bestimmungen von Ziffer 4 in § 42 der Hausinstallationsvorschriften (HV) des SEV über das Einführen von Isolierrohren in genullte Apparate zu beachten.

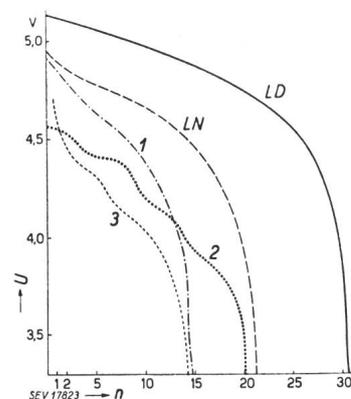
Fig. 1

Vergleichsversuche an 5 Starterbatterien

Die Batterie wurde während 20 s mit konstant 360 A belastet, es wurden ihr also 2 Ah entnommen; am Schluss der Belastung wurde die Klemmenspannung als erster Messpunkt notiert. Dann wurden 60 s Pause eingeschaltet. Hierauf wurde wieder belastet und die Pause eingeschaltet, und dieses Spiel wurde so oft wiederholt, bis die Spannung unter 4,5 V (Versuch bei +20 °C) und unter 3,0 V (Versuch bei -18 °C) (Fig. 1 und 2) abfiel. Die Batterien wurden
