**Artikel:** Zur Baugeschichte des Klosters Maria Opferung in Zug

**Autor:** Horat, Heinz / Rothkegel, Rüdiger

Heinz Horat und Rüdiger Rothkegel

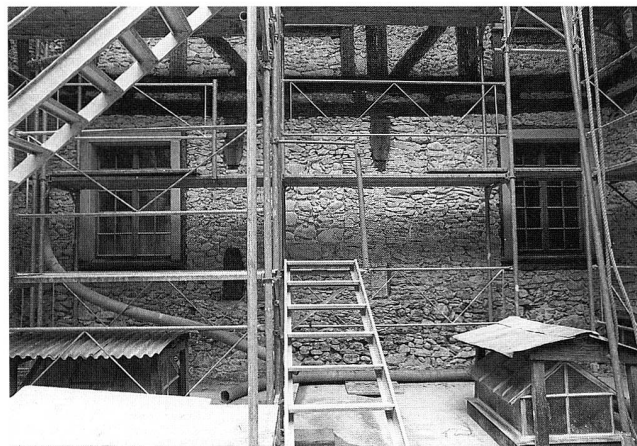
Abb. 5  
Zug, Kloster Maria Opferung: Ansicht der inneren Ostwand mit den beiden Holzsäulen (Bildmitte).

Schliesslich muss noch auf die innere Ostflucht eingegangen werden. Nach Abnahme des aktuellen Verputzes zeigte sich dort einerseits der von den übrigen Wänden bekannte Aufbau; zum anderen waren im Erdgeschoss zwei profilierte Eichensäulen eingestellt, die diesen Wandteil in einen schmalen mittleren und zwei breitere

seitliche (Nord-/Süd-)Bereiche gliederten und offenbar das Riegelwerk des Obergeschosses zu tragen hatten (Abb. 5,6). Darüber hinaus belegen die deutlichen Baufragen, dass die Ostwand (an ihren jeweiligen Enden) stumpf gegen die durchlaufende Nord- beziehungsweise Südmauer stösst (Abb. 7).

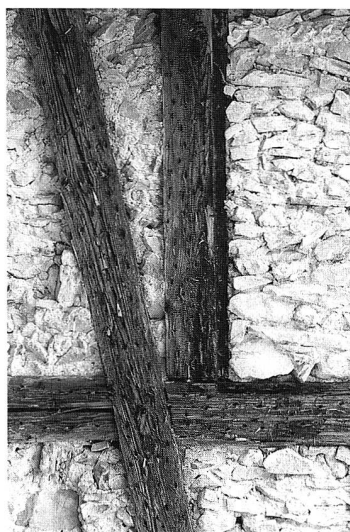
Abb. 4  
Zug, Kloster Maria Opferung: Nuten der ursprünglichen Schlitzfenster im Obergeschoss, Südwand.

Als ein weiteres Detail dieser frühen Bauzeit des Klosters führt Birchler schlitzartige Zellenfenster im oberen Geschoss an.<sup>13</sup> Reste von diesen konnten nun sowohl in der Nord- als auch in der Südflucht nachgewiesen werden, indem dort mehrfach entsprechende Nuten in den Hölzern des Riegelwerkes zu beobachten waren. (Abb. 4)

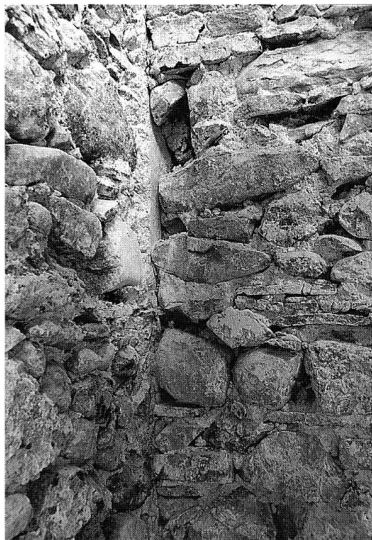
Abb. 7  
Zug, Kloster Maria  
Opferung: Blick von  
Südwesten in die Nord-  
ostecke des Kreuz-  
ganges; rechts östliche,  
links nördliche Innen-  
flucht.

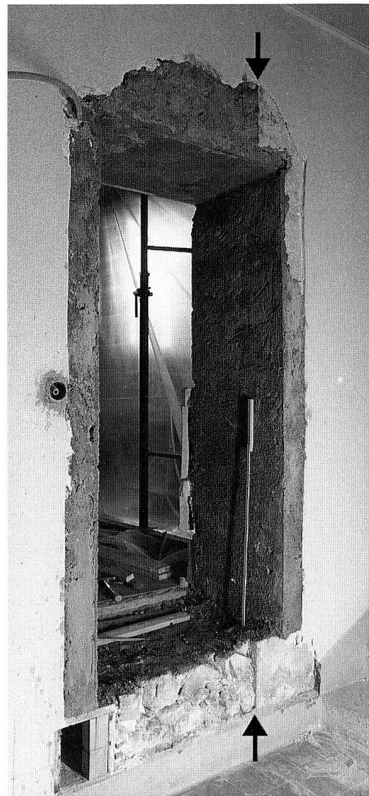
Abb. 8 ◁  
Zug, Kloster Maria  
Opferung: Blick von  
Südwesten auf die wohl  
ursprüngliche Südwest-  
ecke der Kirche (Pfeile)  
mit bereits wieder verschaltem Türdurchbruch  
im Erdgeschoss.

Eine gewisse Entscheidungshilfe in dieser Frage stellt eine weitere Beobachtung des Jahres 1991 dar. Erst verspätet erhielten wir Kenntnis von einem (bereits ausgeführten) Türdurchbruch im Erdgeschoss, direkt westlich der Südwestecke der Kirche.<sup>17</sup> Anhand der noch sichtbaren Reste konnte die besagte, vermutlich ursprüngliche Kirchenecke und damit auch die (jeweils äussere) Süd- und Westflucht des Kirchenschiffes festgestellt werden (Abb. 8,9).

Zunächst belegt die aus Sandsteinquadern gemauerte Ecke natürlich, dass Kirchenschiff und Kreuzgang nicht im Verband und damit gleichzeitig erbaut worden sind. Daneben dürfte aber auch besonders der Beobachtung des ausführenden Maurers Bedeutung zukommen, dass bei der Erstellung des Durchbruches an dem freigelegten Ende der äusseren Westwand geometrische Malereien in Form von Strichzeichnungen zu sehen gewesen sind.<sup>18</sup> Somit dürfte diese Westwand in ihrer frühen Form gegen den Kreuzgang mit Quadermalereien oder ähnlichem versehen gewesen sein. Da diese Malerei auf Sicht gedacht und der Umgang hier weniger als 4 m breit war, konnte diese Dekoration nur bei Betrachtung vom Innenhof her richtig zur Wirkung kommen. Umgekehrt bestätigt dies mithin die Überlegung, dass die Ostseite des Kreuzganges zunächst mit einem offenen Gang versehen war.

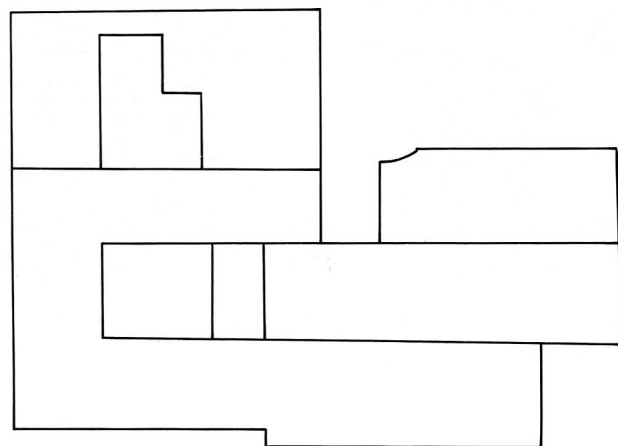
1608

1626/29

ab 3. Drittel 17. Jahrhundert

Abb. 10  
Zug, Kloster Maria Opferung: Schemazeichnungen der möglichen  
Bauentwicklung, Erdgeschoss. M. 1:600.

Fasst man die genannten Überlegungen zusammen, kann durchaus ein Vorschlag zu den Phasen der Bauentwicklung von Kloster, Kreuzgang und Kirche versucht werden (Abb. 10). Der Grundbau des Klosterkomplexes war eine im Erdgeschoss U-förmige Anlage, die anhand der schriftlichen Quellen sowie unserer dendrochronologischen Untersuchungen in das Jahr 1608 datiert werden darf. Am Ostende des nördlichen Flügels wurden dabei ältere Gebäude integriert, die am ehesten mit der wenige Jahre zuvor errichteten Klarakapelle identifiziert werden können. Hierfür<sup>19</sup> spricht das bereits bei Birchler angeführte Zitat von Baumeister Knopfli, dass «...das innere
