# Geschäftshaus Merkur St. Gallen

<b>Standort</b>	9000 St. Gallen, Bohl 2
<b>Bauherrschaft</b>	Merkur Immobilien, Bern
<b>Architekt</b>	Marcel Ferrier, Architekt BSA/SIA, St. Gallen Mitarbeiter: René Nater, René Spiess, dipl. Bauleiter
<b>Bauingenieur</b>	Anton Niederegger, Bauing. ETH/SIA, St. Gallen
<b>Spezialisten</b>	Studer Bauphysik, St. Gallen Elektro: Amstein+Walthert, St. Gallen; HLK: Schär AG, St. Gallen; Sanitär: Keller AG, St. Gallen

## Projektinformation

# Wohn- und Geschäftshaus Schützengraben 38, Basel

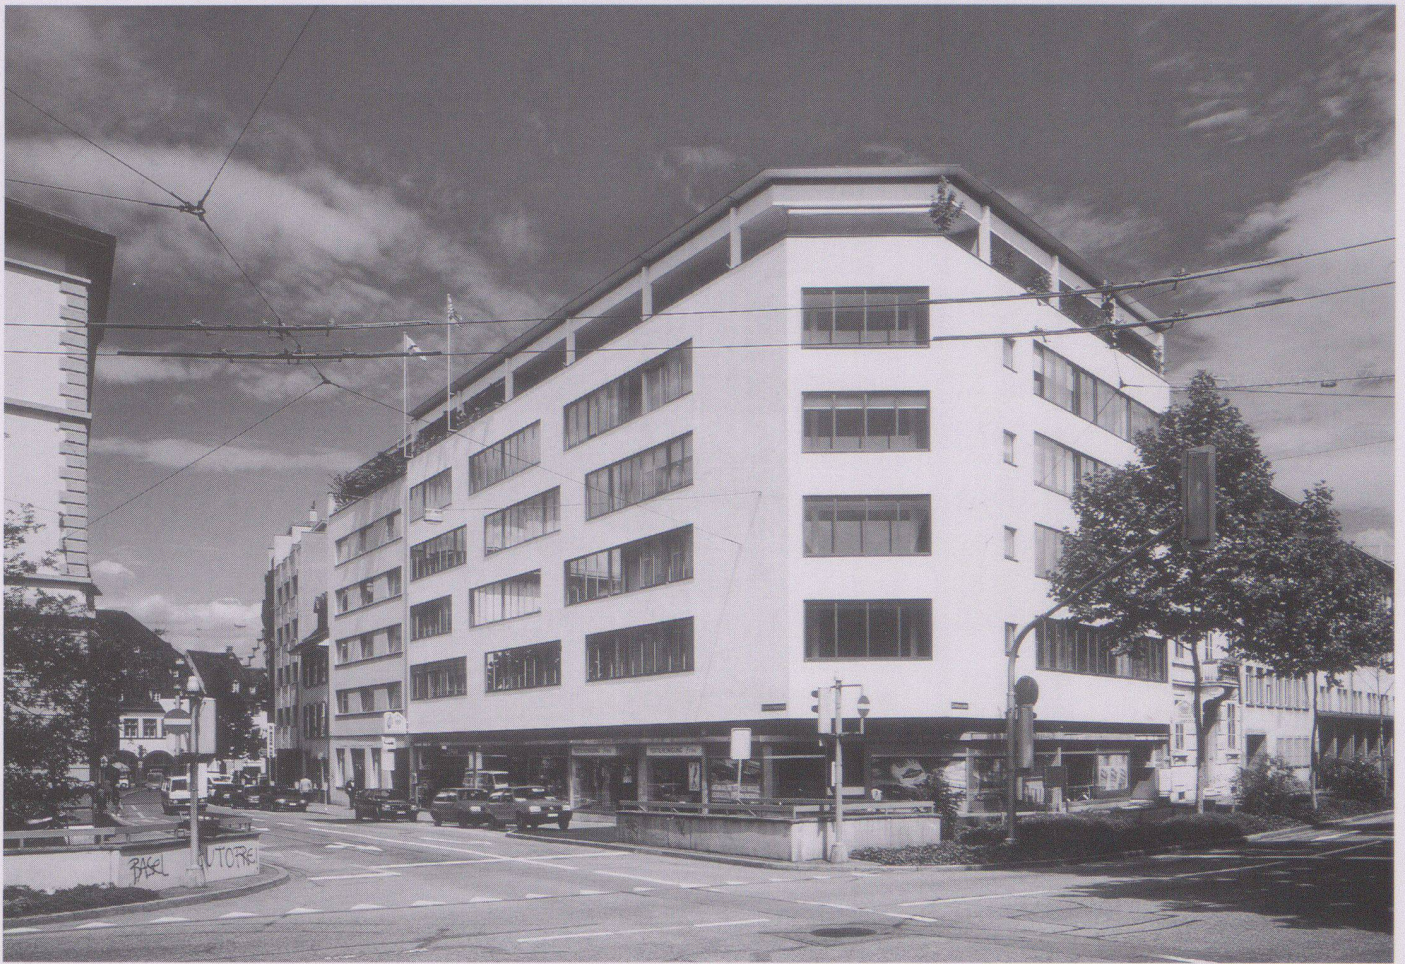
1 Fassade nach der Sanierung
