## Cet obscur objet...

Sanierung SBB Verwaltungsgebäude Bollwerk Nord, Bern  
Rolf Mühlethaler, Bern, 1997–2001

# Sanierung SBB-Verwaltungsgebäude Bollwerk-Nord, Bern

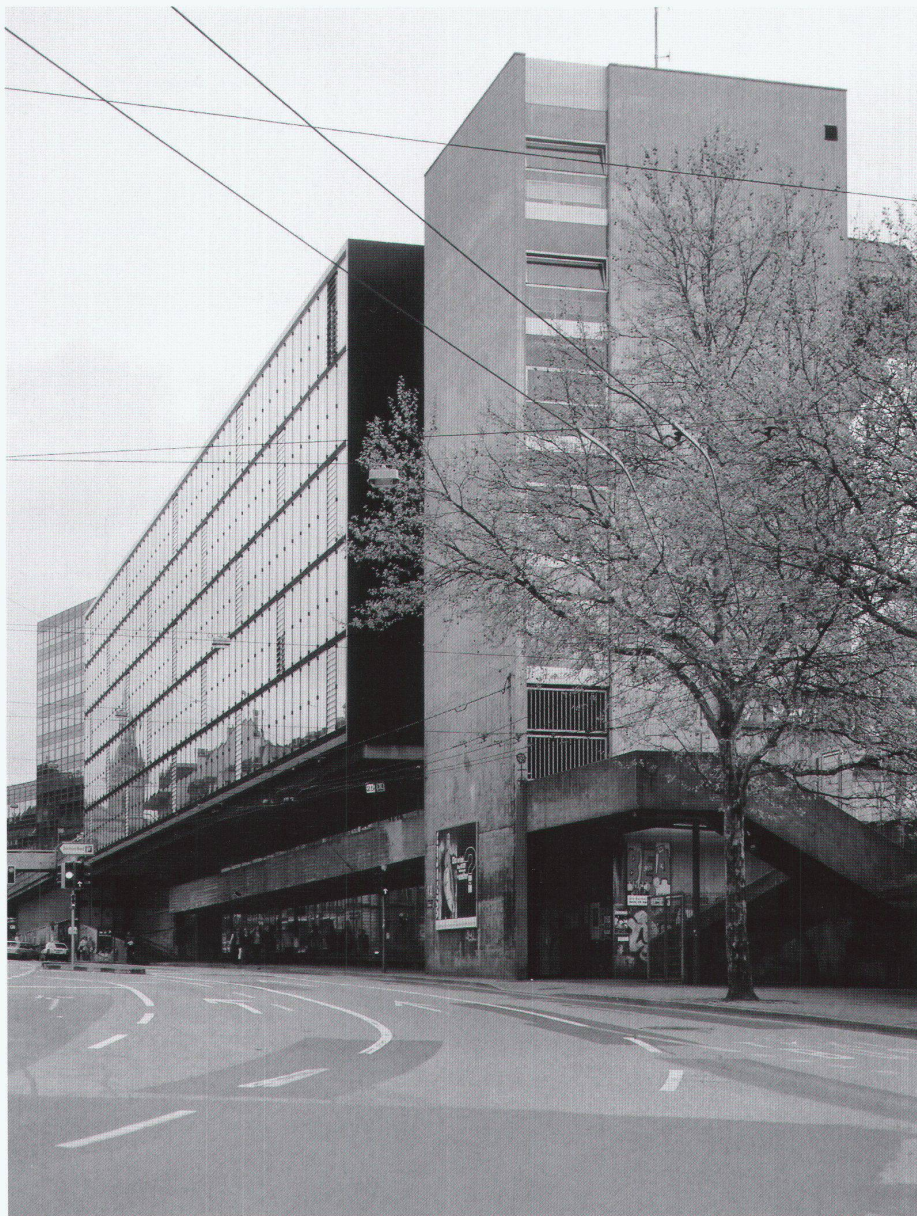
1 | Originalbau der Architekten  
Walter Schwaar und Philippe Bridel,  
Ansicht Nord (Foto: Ende 50er-Jahre)

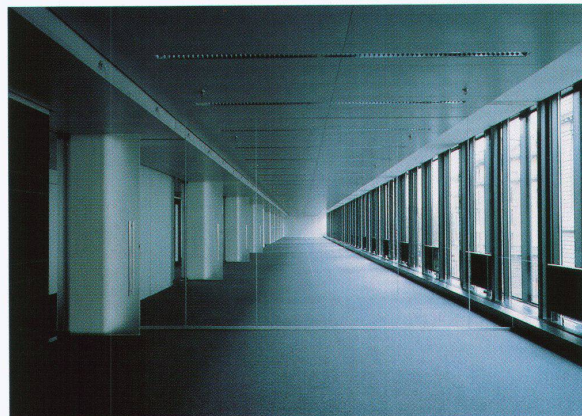
| 6

6 | Die Haupteerschliessungsebene im 2. OG verkörpert die asymmetrische Organisation des Bürogebäudes: Ostseitig Grossraumbüros, teils offen gegen den Erschliessungskorridor. Westseitig Vertikalerschliessung, Bürozellen variabler Grösse und Infrastruktur.
