**Zeitschrift:** Wasser Energie Luft = Eau énergie air = Acqua energia aria  
**Herausgeber:** Schweizerischer Wasserwirtschaftsverband  
**Band:** 76 (1984)  
**Heft:** 5-6

**Artikel:** Kanalsanierungsentscheidungen auf der Grundlage von professionellen Kanalfernsehprotokollen  
**Autor:** Bucher, Othmar  
**DOI:** <https://doi.org/10.5169/seals-941200>

von Othmar Bucher

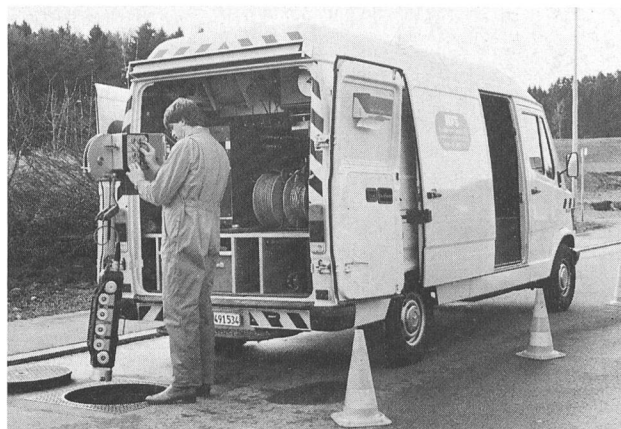
Bild 1. KFS-Kanalfernseh-Fahrzeug mit Kamerawageninstallationen.

Kanalfernsehanlagen bestehen aus einer Videokamera mit Beleuchtung, welche in Rohrleitungen oder Kanalisationen fortbewegt wird und davon laufend Bilder über ein Verbindungskabel auf den sich über Terrain befindlichen Fernsehmonitor überträgt. Je nach Kameragrösse und Verwen-
