Zeitschrift: Wasser Energie Luft = Eau énergie air = Acqua energia aria
Herausgeber: Schweizerischer Wasserwirtschaftsverband
Band: 96 (2004)
Heft: 1-2

Artikel: Längsdämme von Flusskraftwerken : Kontrolle, Schäden, Sanierung
Autor: Steiger, Kurt M.
DOI: <https://doi.org/10.5169/seals-939545>

Längsdämme von Flusskraftwerken Kontrolle, Schäden, Sanierung

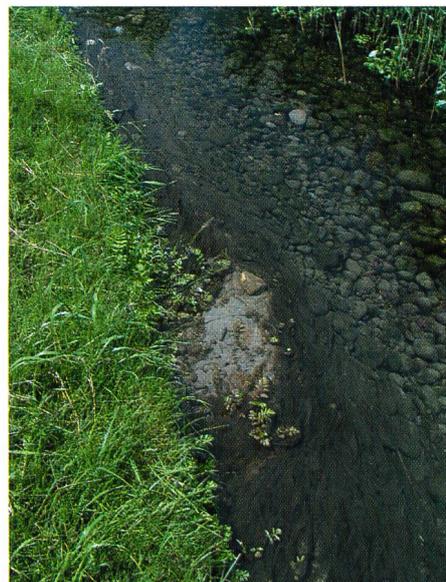
Bild 3. Sandauswaschungen in Drainagegraben – dank visueller Kontrolle entdeckt.

- Bildung von Quellen
- Auswaschung von Sand bei Quellen oder in Sickergräben (Bild 3)
- Risse, Setzungen im Anschluss an Betonbauwerke.

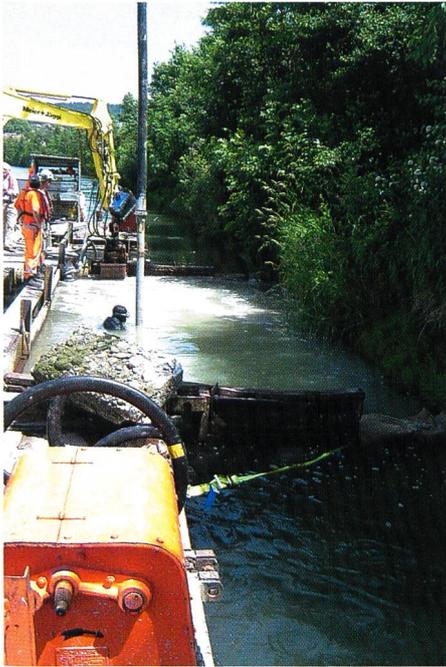
Bild 6. Unterwasserbetonierung mit Hilfe von Taucher in isoliertem Bereich zur Reduktion der Wasserverschmutzung.

Beim Betonieren unter Wasser (Bild 6) sind die Vertreter der Fischerei zu informieren, und es ist darauf zu achten, dass die Wasserverschmutzung mit Zementmilch möglichst gering bleibt. Dazu kann zum Beispiel der Bereich, in welchem betoniert wird, isoliert werden, oder es kann auf möglichst ruhiges Wasser geachtet werden.
