Artikel: Archäologische Untersuchungen an der Kirche St. Martin in Chur

Autor: Descoedres, Georges / Carigiet, Augustin

Archäologische Untersuchungen an der Kirche St. Martin in Chur

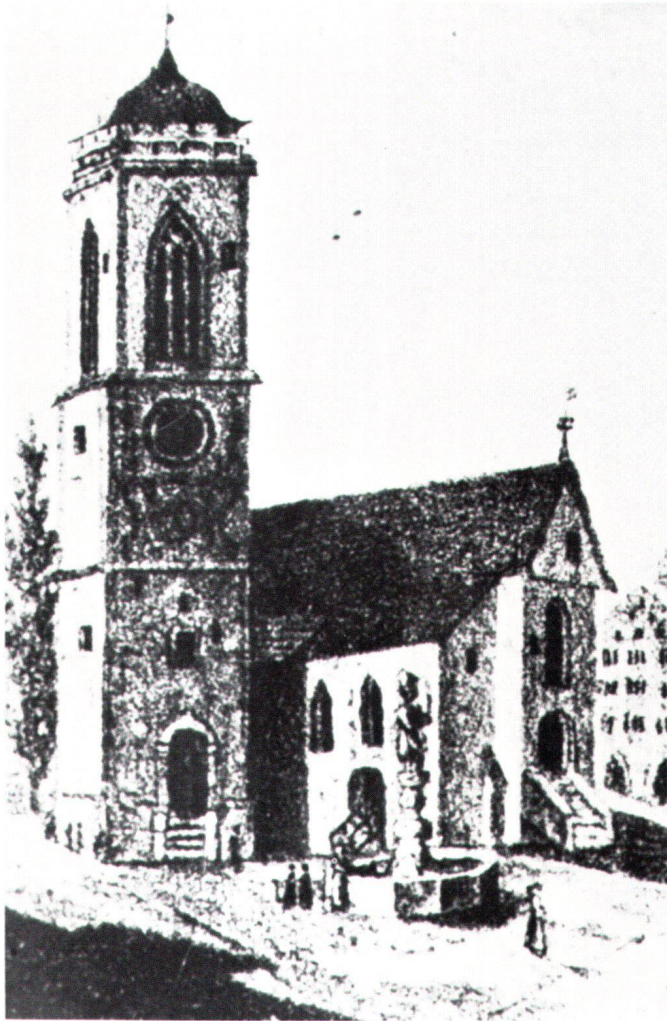
Abb. 17 St. Martin, Ansicht von Nordwesten, nach einer «nach der Natur gezeichneten» Vorlage von Johann Thomas Scheiffele, 1832. Lithographie. Zürich, Zentralbibliothek.

Für die Datierung dieser Veränderungen an der Nordfassade gibt uns eine 1832 entstandene, «nach der Natur gezeichnete» Darstellung von Johann Thomas Scheiffele⁶⁴ (Abb. 17), welche noch den Vorzustand zeigt, einen *Terminus post quem*. Wahrscheinlich sind die Arbeiten um die Mitte des 19. Jahrhunderts ausgeführt worden, wie auf das Jahr 1847 datierte Planstudien zu den bestehenden Aussentritten beim Haupt- und Nebeneingang vermuten lassen.⁶⁵

Aus den Aufzeichnungen von Schäfer geht weiter hervor⁷², dass bei der Renovation von 1918 die oberen Teile der Seitenschiff-Westwand abgetragen und statt dessen der heute bestehende Dachwalm errichtet wurde. Bildquellen aus der Jahrhundertwende zeigen noch die alte, wahrscheinlich ursprüngliche Schräge des Pultdaches an der Westfassade des Seitenschiffes (vgl. auch Abb. 17).
