**Artikel:** Feldbrandofen Jerichow 1994 : die Ziegelqualität im Ofenquerschnitt

# Feldbrandofen Jerichow 1994 – die Ziegelqualität im Ofenquerschnitt

Sabine Freyburg

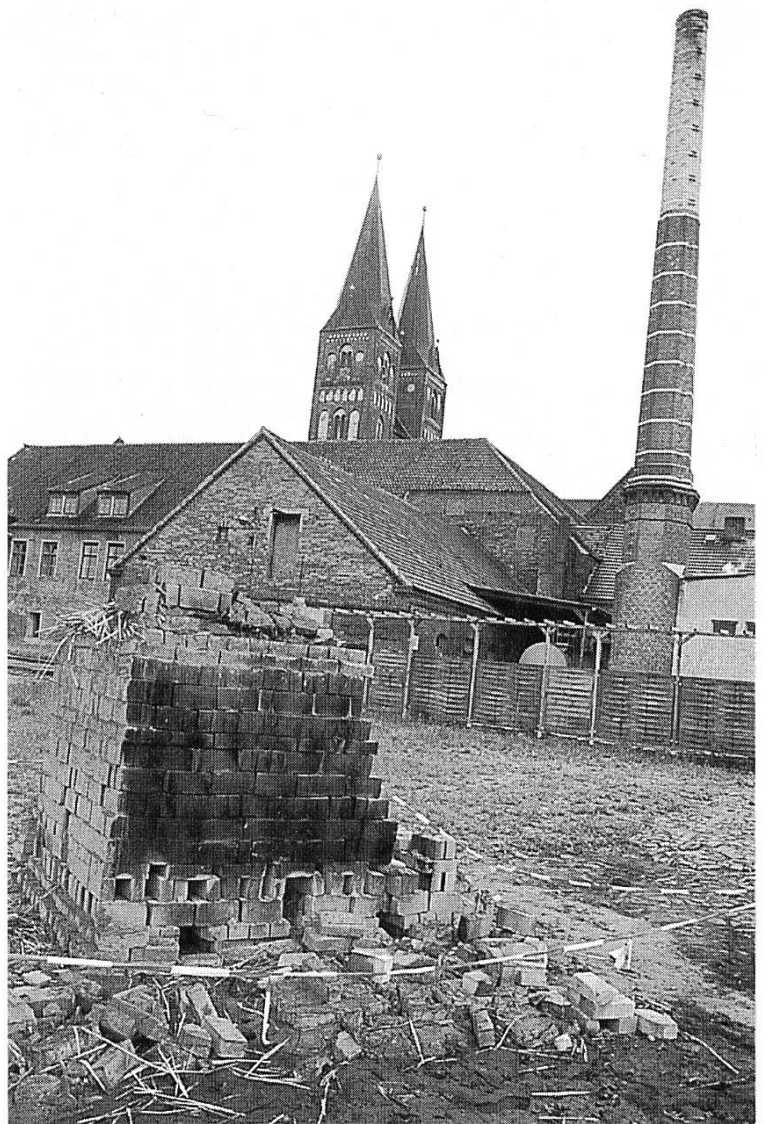
Abb. 1  
Feldbrand-  
ofen vor  
dem Kloster  
in Jerichow  
1994.

Anlässlich des 2. Backsteinkolloquiums am 7./8. Juni 1994 in Jerichow (Sachsen-Anhalt) wurde zu Füßen der Klosterkirche ein Feldbrandofen gesetzt. Anschaulich wurden Aufbau und Verlauf des mittelalterlichen Feldbrandes an diesem kleinen und damit überschaubar abzubrennenden Ofen vorgeführt (Abb. 1). Die Qualität der gebrannten Ziegel in Abhängigkeit von ihrer Lage im Ofen und von der erreichten Brenntemperatur im Meilerquerschnitt zu begutachten sowie Schlüsse für die Einsatzfähigkeit für den Bau zu ziehen ist Anliegen dieses Beitrages.

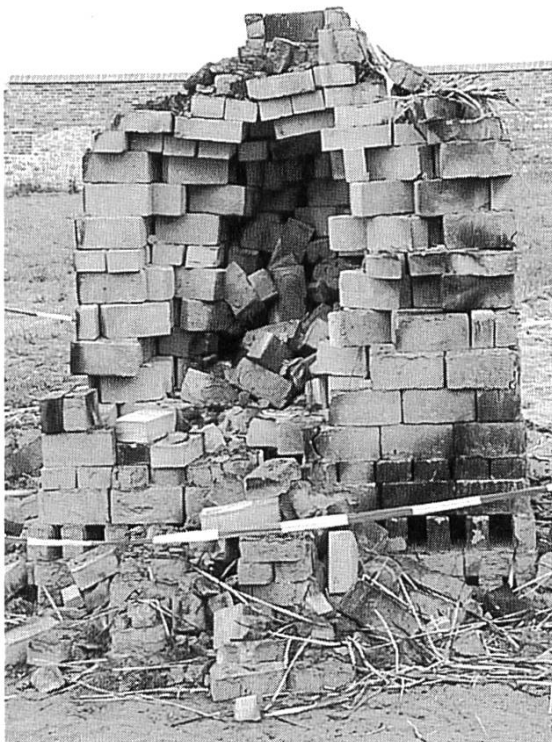
Abb. 2  
Geöffneter  
Feldbrand-  
ofen.

Der Feldbrandofen wurde aus ungefähr 1000 Ziegelrohlingen (Strangformgebung – Vollziegel) aufgesetzt. Zur Begutachtung der baustofflichen Güte wurden Ziegel vom Meilerrand bis zur Mitte des Meilers hin stufenförmig entnommen. In Abbildung 2 wird der geöffnete Feldbrandofen dokumentiert. Insgesamt wurden 14 Ziegel repräsentativ über den gesamten Querschnitt entnommen und untersucht.

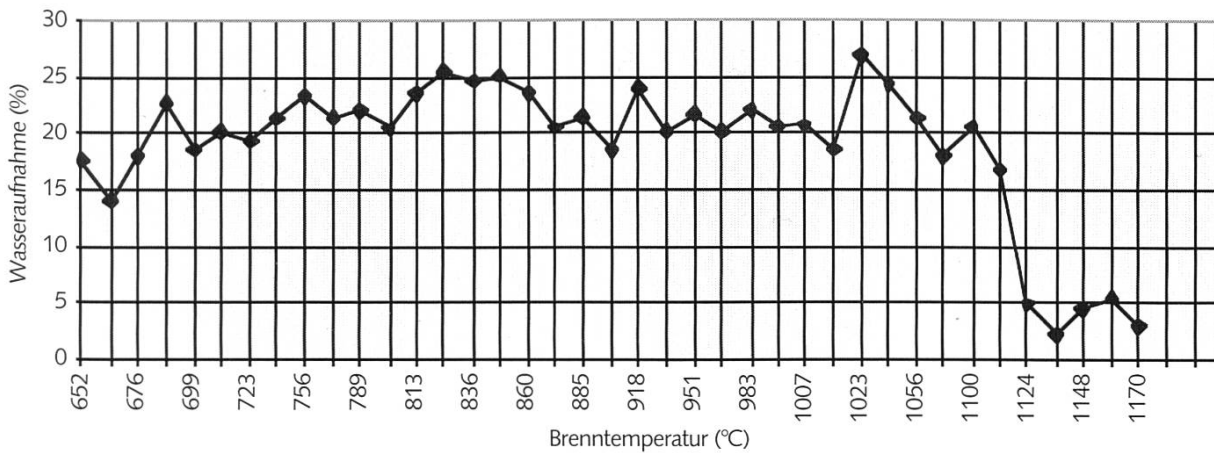
Abb. 5  
Entwicklung der Wasseraufnahme in Abhängigkeit der Brenntemperatur im Gradientenofen – Rohling Feldbrandöfen Jerichow.

Die Entwicklung der keram-technologischen Parameter des Ausgangsrohstoffes mit ansteigender Brenntemperatur im Gradientenofen von 600 bis 1180 °C ist an den Beispielen der Porositätsparameter und der Festigkeitskennwerte in

den nachfolgenden zwei grafischen Darstellungen festgehalten (Abb. 5 und 6).

Ein Vergleich der Ergebnisse des Gradientenofenbrandes mit denen des Feldofenbrandes ermöglichen eine Detektierung der Brenntemperaturen der Ziegel in Abhängigkeit von ihrem Platz im Meiler. Vom Meilerrand bis zur Meilermittle sind Temperaturbereiche von zirka 835 bis 1170 °C durchlaufen worden.
