**Artikel:** Wie eine frühe Backsteinmauer : Ziegelverband in der St.-Blasius-Kapelle in Friedrichshafen-Meistershofen

**Autor:** Lung, Robert

# Wie eine frühe Backsteinmauer

## Ziegelverband in der St.-Blasius-Kapelle in Friedrichshafen-Meistershofen

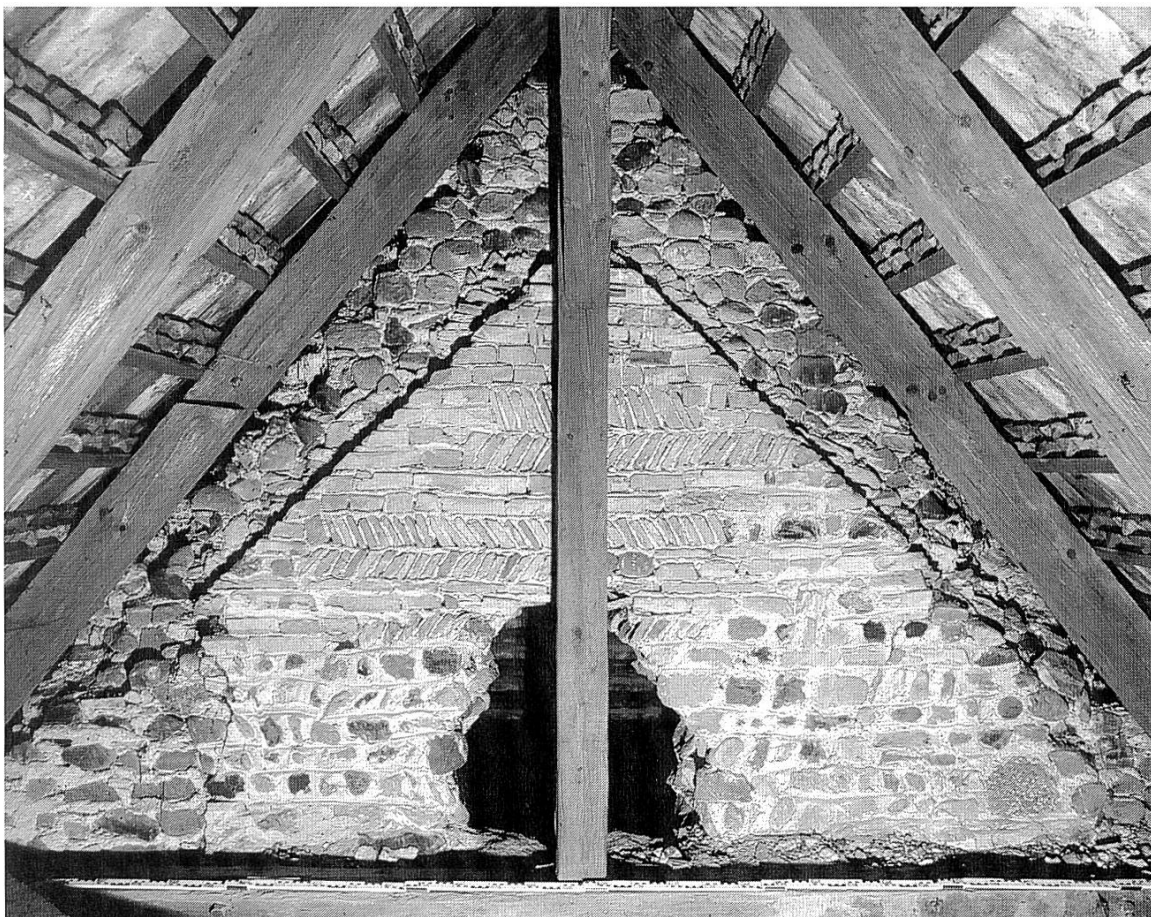
Abb. 1  
Östliche Giebel-  
scheibe mit  
Ziegelfrag-  
menten im  
Dachraum  
des Schiffs,  
gegen Osten.

In Meistershofen bei Friedrichshafen hat der Restaurator Robert Lung im Dachraum der St.-Blasius-Kapelle ein «romanisches Backsteinmauerwerk» angetroffen (Abb. 1), das aufgrund der frühen Entstehungszeit im 12. Jahrhundert besondere Fragen aufgeworfen hat. Mauerverband, Steinschichtung und Mörtelverstrich sind zweifellos romanisch. Eine Backsteinmauer ist in dieser

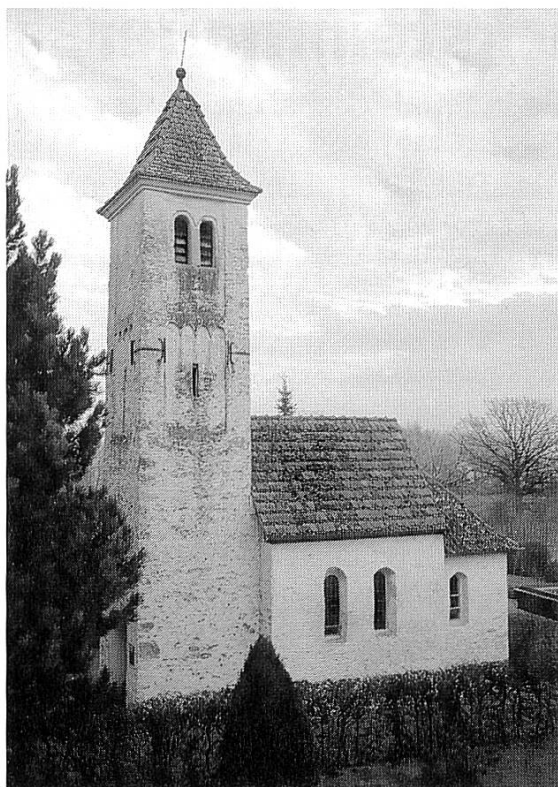
Abb. 2  
Kapelle  
St. Blasius  
gegen  
Norden.

Die St.-Blasius-Kapelle (Abb. 2) stand in Zusammenhang mit der inzwischen abgegangenen Burg der Edlen von Maisterhoven.<sup>1</sup> Der Überlieferung nach haben sie beides bereits im 13. Jahrhundert dem nahe gelegenen Dominikanerinnenkloster Löwental vermacht. Das Kloster übernimmt dafür, bis zur Säkularisierung 1806, die Baulast und lässt die Gottesdienste abhalten.

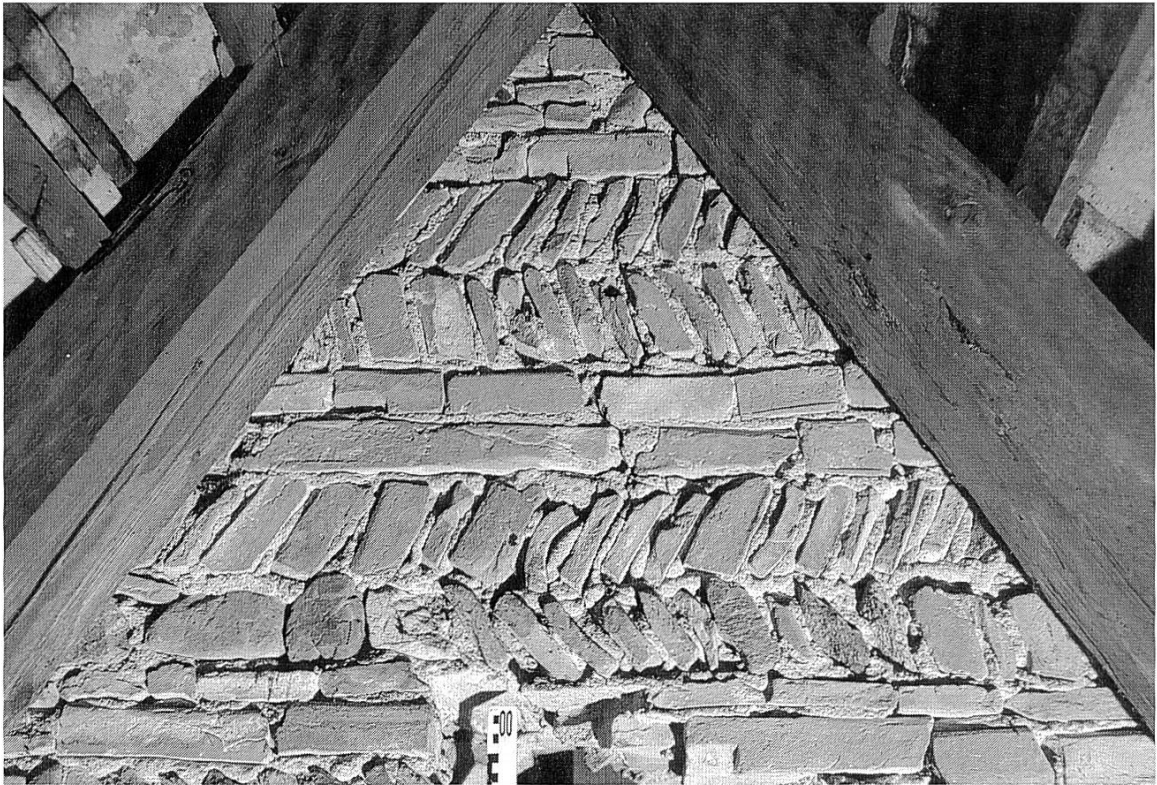
Abb. 4  
Östliche  
Giebel-  
scheibe mit  
Ziegelfrag-  
menten im  
Dachraum  
des Chors,  
gegen  
Westen.

In der zweiten Bauphase besteht das Mauerwerk aus Wackensteinen, während innen lagenweise Ziegelbruchstücke vorkommen. Die Neuaufmauerung der östlichen Giebelscheibe des Schiffes, die nur im Dachraum einsehbar ist, besteht in der oberen Hälfte überwiegend aus Ziegelbruchstücken. Die Bruchstücke sind abwechselnd geschichtet beziehungsweise im Ährenverband versetzt. Kurze Leistenbruchstücke sowie Bruchstücke der Hohlziegel und der Leistenziegelinnenflächen bilden den Ährenverband, während die längeren Leistenbruchstücke die Schichtungen bilden (Abb. 4).

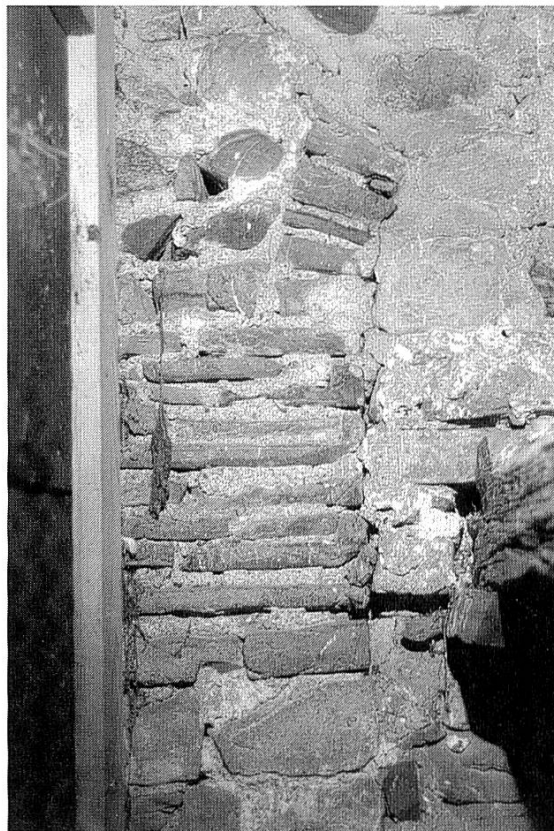
Abb. 6  
Ziegelmauerwerk der ehemaligen Schallöffnung im 3. Turmgeschoss, gegen Osten.

In der gleichen Bauphase treten die Bruchstücke innen am Turm auf. Im zweiten Obergeschoss verläuft in Höhe der Fensterschlitze ein 40–60 cm breiter Streifen aus geschichteten Leistenziegeln, die auch die Innenleibungen ausbilden. Nach einigen Lagen Wackensteinmauerwerk verläuft in Höhe der Zwischendecke ein weiterer, 30 cm breiter Streifen rundherum. Im dritten Obergeschoss kommt, neben mehreren eingestreuten Bruchstücken, an der Süd- und an der Westwand jeweils ein 30 cm breiter Streifen Ziegelmauerwerk im Ährenverband vor, entsprechend der östlichen Giebelscheibe des Schiffes. Die Doppelarkaden der Schalllöcher waren im oberen Teil einschliesslich der Innenleibungen ebenfalls mit geschichteten Ziegelbruchstücken gemauert (Abb. 6). Ebenso die Bogenkanten, von denen an der Ostwand noch ein 25 cm hoher Ansatz erhalten ist.
