Artikel: Die Baugeschichte der Kapelle St. Wendelin in Cazis

Autor: Carigiet, Augustin

Die Baugeschichte der Kapelle St. Wendelin in Cazis

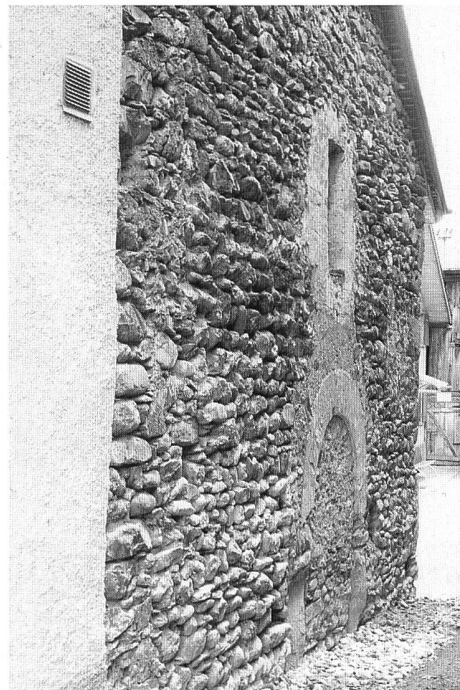
Abb. 101: Cazis, Kapelle St. Wendelin. Die unverputzte Westfassade. Ansicht von Nordwesten.

Bereits ein oberflächlicher Blick auf die bis heute unverputzt gebliebene Westfassade liess vermuten, dass die Kapelle nicht in einem Zug errichtet worden war (Abb. 101). Verschiedenartiges Mauerwerk, Reste von Fugenstrichverputz, diverse Baufugen und ein zugemauerter Eingang mit Rundbogen deuteten darauf hin, dass hier bei gründli-
