Brienz/Brinzauls, Burgruine Belfort.

Baugeschichtliche Untersuchung, 1. und 2. Etappe

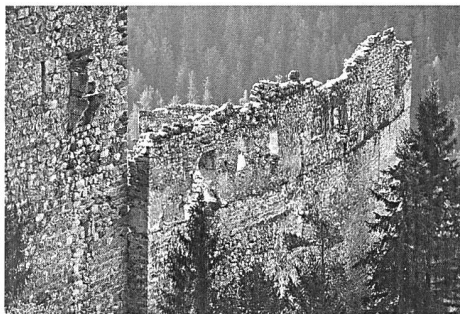
Abb. 192: Brienz/Brinzauls, Burgruine Belfort. Westfassade mit aufgelöster Mauerkrone. Blick von Nordwesten.

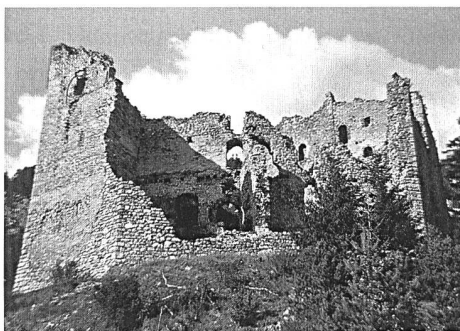
Abb. 193: Brienz/Brinzauls, Burgruine Belfort. Die Süd- wand der Burganlage wurde 1499 zum Einsturz gebracht. Ansicht von Süden.

In den spannungsgeladenen Wochen im Vorfeld der Schlacht an der Calven wurde die stolze Burganlage am 4. März 1499 von Bündner Truppen zerstört. Verschiedene Unterhöhlungen der Aussenmauern belegen, dass der Burgenbruch von allen Seiten her angegangen wurde. Die ganze Südseite der Anlage konnte damals zum Einsturz gebracht werden (Abb. 193). Ein umfassen-

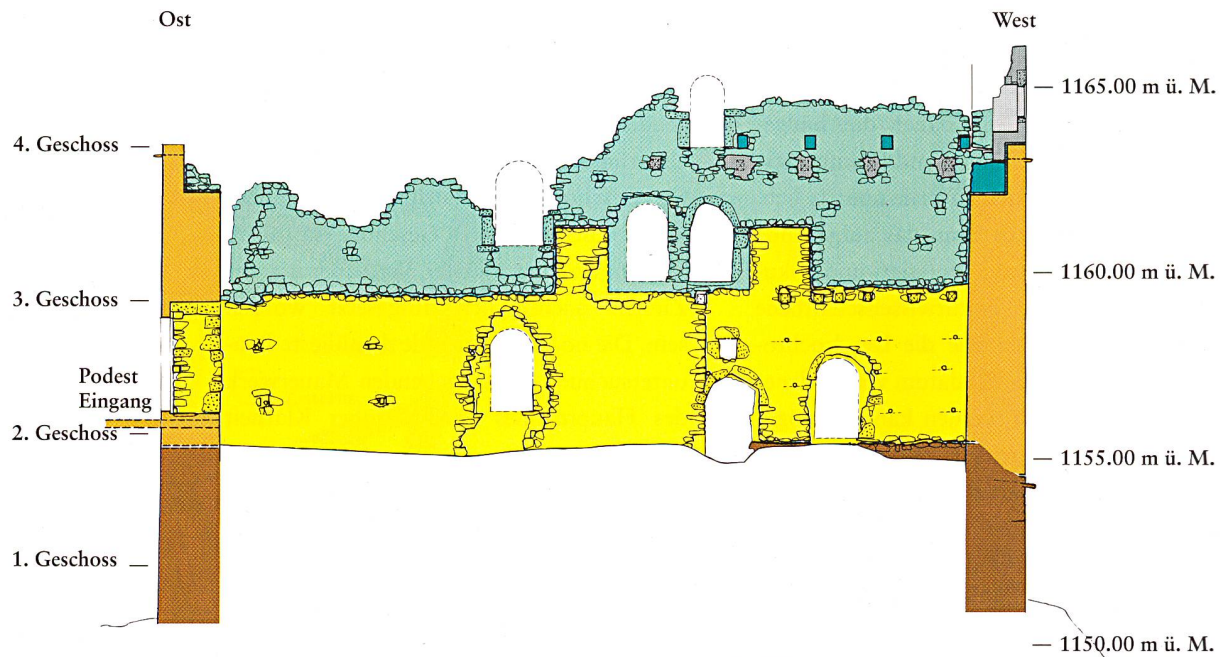
Abb. 197: Brienzen/Brinzauls, Burgruine Belfort. Südtrakt, Nordfassade. Ansicht von Norden. Mst. 1:200.

Auf Belfort konnten im Berichtsjahr zunächst die Südmauer des Innenhofes beidseitig und sodann die Westinnenwand des Innenhofes und die Westfassade untersucht werden. Dabei konnten fünf verschiedene Bauphasen unterschieden werden (Abb. 194 bis 200).

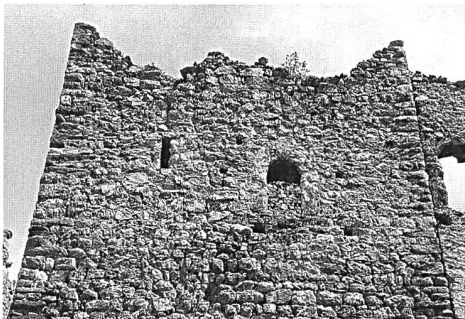
Abb. 202: Brienz/Brinzauls,
Burgruine Belfort. Der Hoch-
eingang an der Südfassade
des Hauptturmes. Ansicht
von Süden.

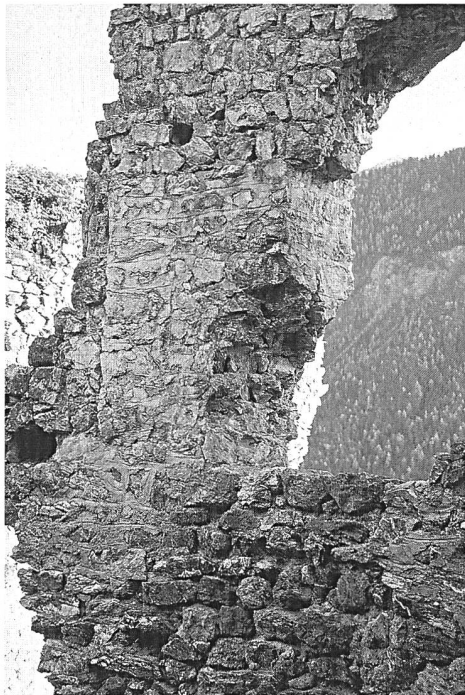
Abb. 207: Brienz/Brinzauls,
Burgruine Belfort. Aufste-
hender Pfeiler der Phase 3
über der Nordwand des
Südtraktes. Ansicht von
Nordwesten.

Die beiden neu gebauten Räume im zweiten Geschoss des Südtraktes sind vom Innenhof her durch Türen in der Nordwand erschlossen. Über den beiden Räumen wird in Phase 3 eine Balkenlage mit Nord-Süd-verlaufenden Balken gelegt. Zur westlichen Balkenlage liess sich der Bodenaufbau rekonstruieren. Über den zum Teil eng verlegten Bodenbalken waren hölzerne Hälblinge gelegt worden, darüber wurde ein gut 20 cm starker Mörtelboden gegossen. In der Nordwand fanden sich im Mörtelboden eingebaut zwei gleichartige Kanäle, die innen mit Mörtel glatt ausgestrichen und mit Steinplatten gedeckt waren (Abb. 206). Der Mörtelboden über den beiden Räumen im Südtrakt dürfte als Plattform oder Flachdach ausgebildet worden sein. Auf dem Niveau des Mörtelgusses endet auch die Nordmauer der Phase 3 mit einer horizontalen Bau-naht. Zwei gemauerte Pfeiler standen über der Nordwand des Südtraktes frei auf (Abb. 207).
