Anlage 6 : Umbau der Kirche in der 2. Hälfte des 11. Jahrhunderts

Zeitschrift: **Archäologie Graubünden. Sonderheft**

Band (Jahr): **8 (2019)**

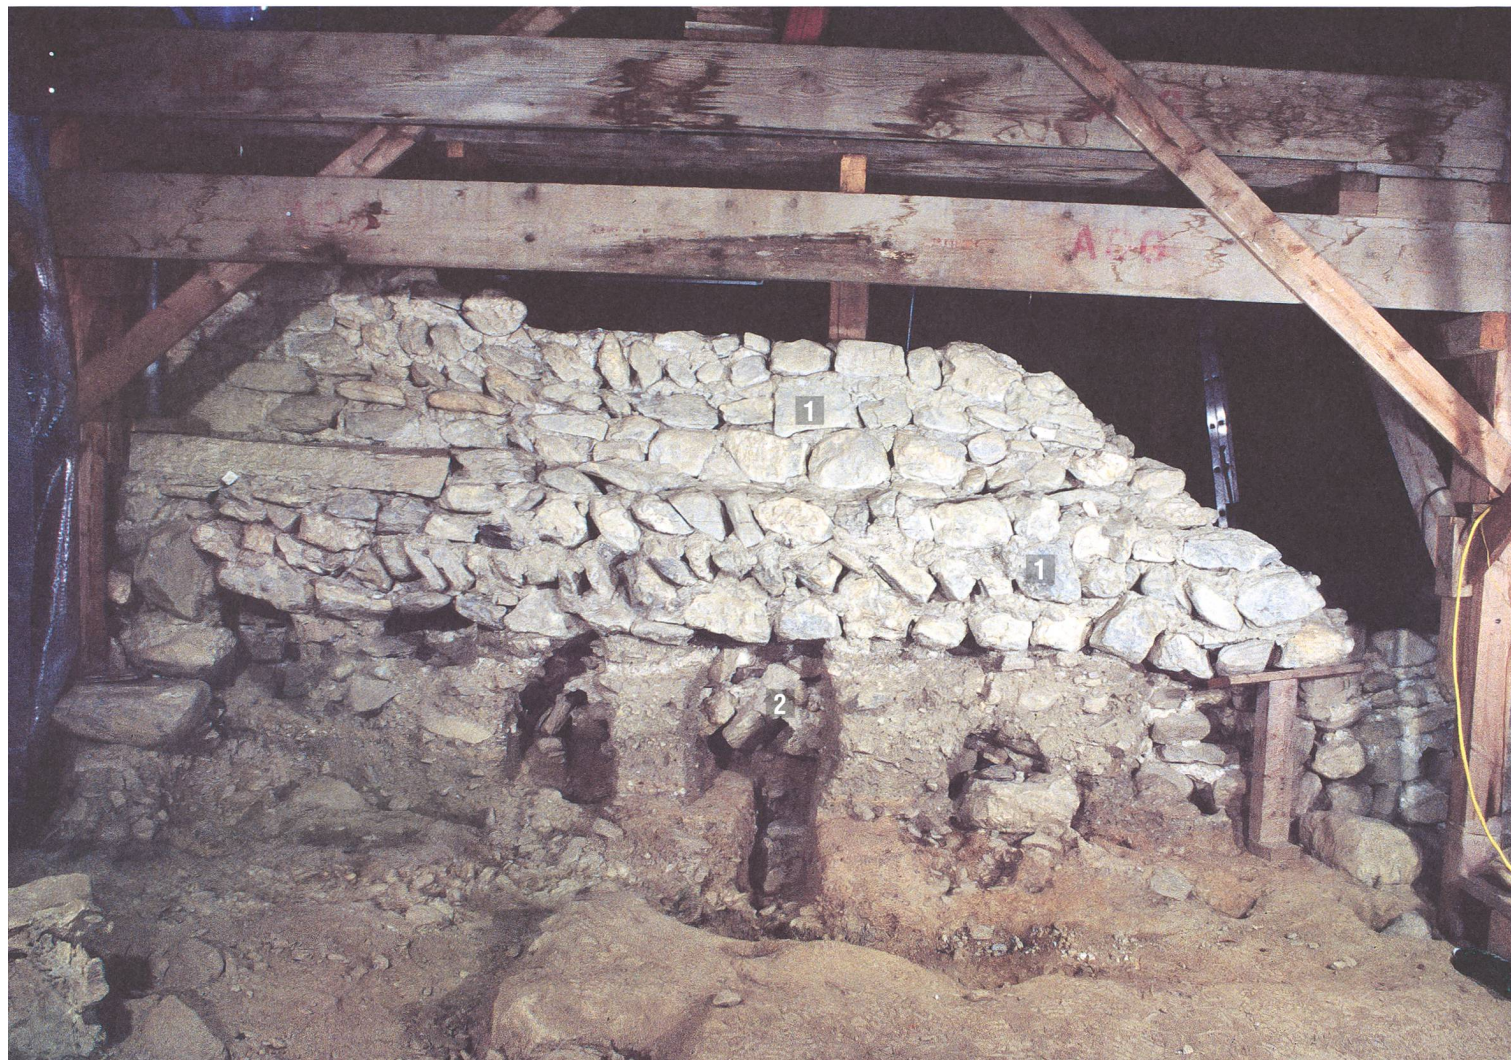
Abb. 396: Tomils, Sogn Murezi. **1** romanische Kirchenwestmuer (71), **2** frühmittelalterliche Kirchenwestmuer (78). Blick nach Osten.

Die Westmauer (71) ist nahezu über ihre gesamte ursprüngliche Länge von 9,40 m erhalten geblieben (vgl. **Abb. 395**). In der Mitte ist sie durch eine Störung in späterer Zeit über eine Länge von 3,30 m entfernt worden. Die Stärke des aufgehenden Mauerwerks beträgt im Süden knapp 70 cm, im Norden 80 cm. Wie die anderen Schiffsmauern besitzt die Westmauer ein stattliches Fundament von 1–1,20 m Stärke. Mit diesem liegt sie fast über ihre gesamte Länge auf den Mauerresten ihrer Vorgängerin (78) aus der Mitte des 7. Jahrhunderts. Das Fundament greift dabei um 40 cm über die ältere Kirchenwestmauer (78) und ummantelt diese an der Aussenseite **Abb. 398** (vgl. **Abb. 396**).

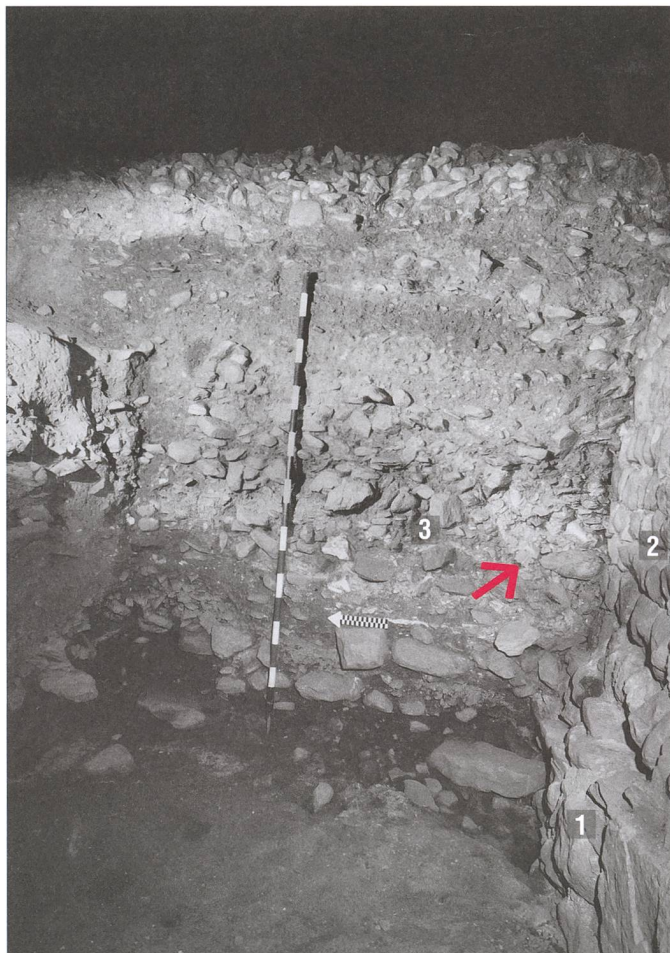
Abb. 397: Tomils, Sogn Murezi. Das **1** Fundament und das **2** Aufgehende der Kirchennordmauer (**26**) wurden in den **3** Abbruchschutt (**11, 72**) gesetzt. Der Pfeil markiert die Mauergrube (**40**). Blick nach Osten.

Die Nord- (26) und Südmauer (7a) wurden in den Abbruchschutt (72) der frühmittelalterlichen Kirche und den darunterliegenden Abbruchschutt (11) der einstigen Kirchenneubauten gesetzt. Aufgrund der Mächtigkeit des Schuttpaketes fielen die äusseren Grubenwände für die neuen Längsmauern des Kirchenschiffes hoch an. Von der Nord- und Südmauer wurden nicht nur die Fundamente, sondern auch ein Teil des aufgehenden Mauerwerks in die Grube (7b, 40) gesetzt **Abb. 397**.

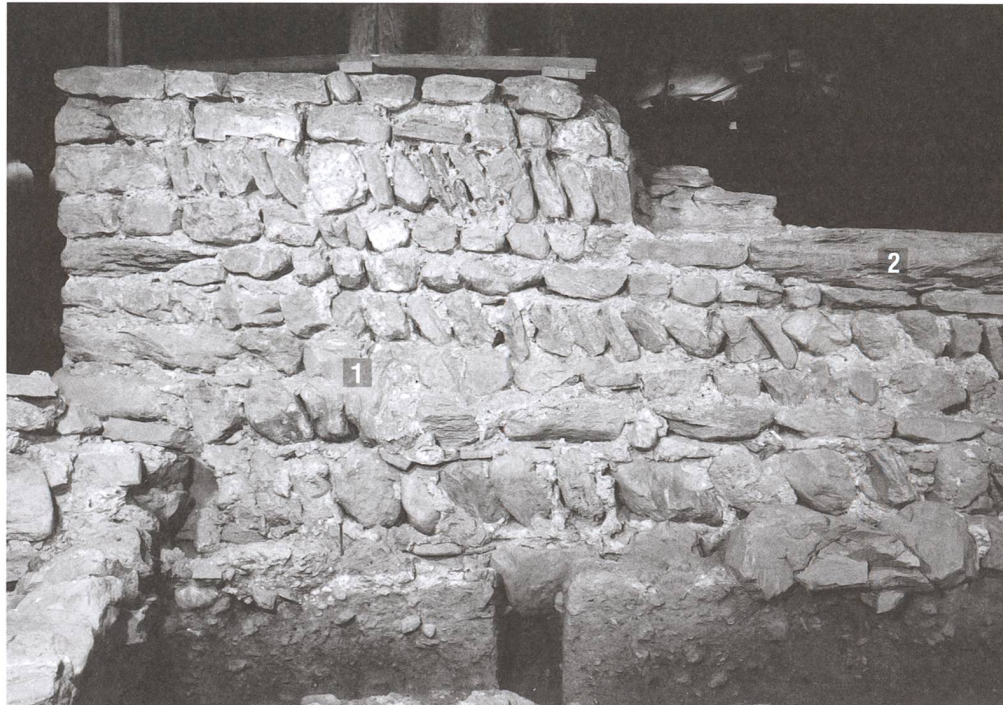
Abb. 399: Tomils, Sogn Murezi.
1 Südfassade (7a) und Süd-
westecke (79) der romani-
schen Kirche, 2 Schwelle (961)
des Kircheneingangs.
Blick nach Norden.

Die Südwestecke (79) der Kirche wurde im Zuge des Umbaus komplett neu errichtet **Abb. 399**. Wie in **Kap. 8.7** erläutert, geben die Befunde mehrere Hinweise auf statische Probleme der Kirchenecke seit deren Bau in der Mitte des 7. Jahrhunderts. Da keine Annexbauten mehr im Wege standen, konnte das Problem durch den soliden und rechtwinkligen Neubau der Ecke behoben werden.

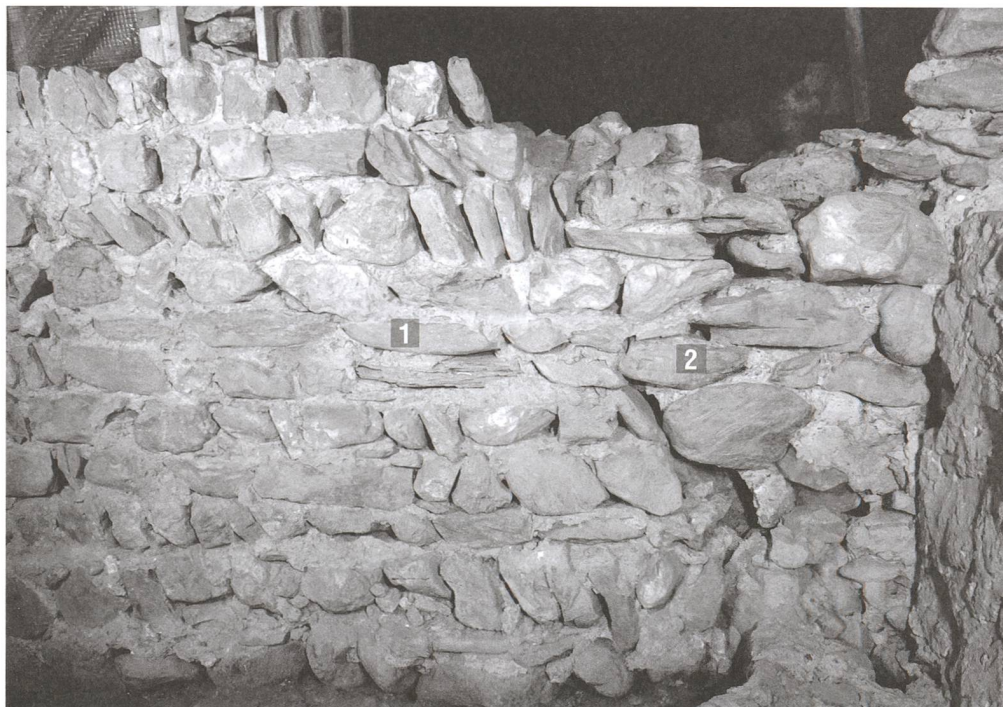
Abb. 400: Tomils, Sogn Murezi.
1 Die Kirchensüdmauer (7a)
stösst an und überlagert 2 die
Reste der frühmittelalterlichen
Kirchensüdmauer (979).
Blick nach Norden.

Die Südmauer (7a) hat sich von der Südwestecke bis zu den Apsiden (964) über ihre gesamte ursprüngliche Länge von 10,30 m erhalten. An ihrer höchsten Stelle misst sie heute noch 1,70 m. Im Osten ist sie mit einem 80 cm langen Reststück der älteren Südmauer (979) verzahnt **Abb. 400** und überlagert das ältere Mauerwerk. Ihr Aufgehendes ist 80 cm stark, die Fundamentbreite misst 1–1,20 m. Die Südmauer war in

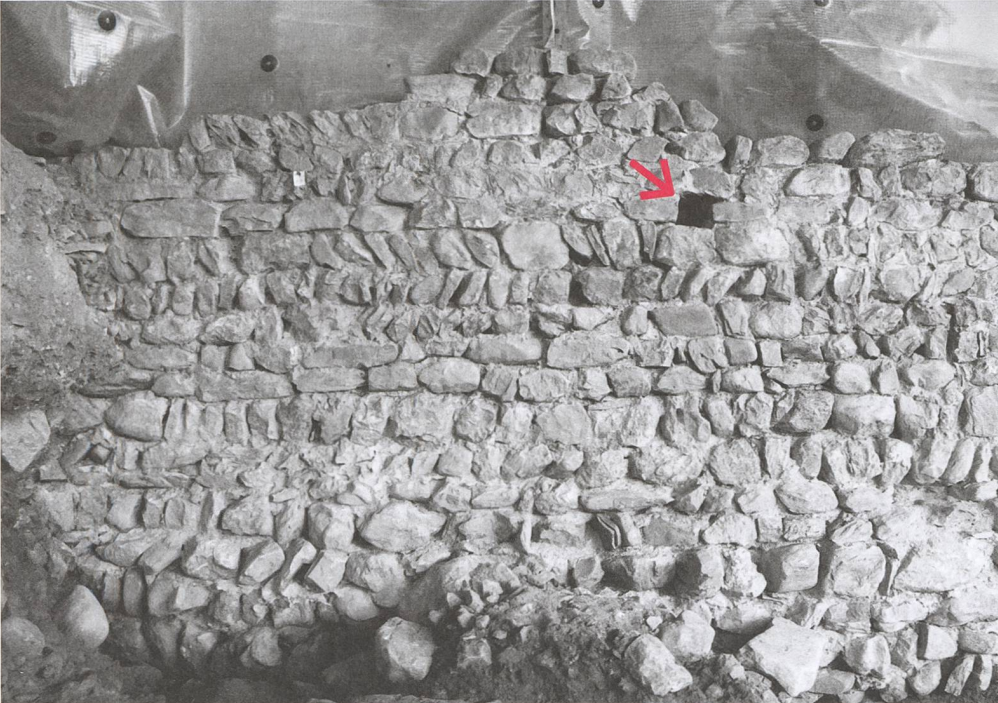
Abb. 401: Tomils, Sogn Murezi.
Blick an die Fassade und das
Fundament der Kirchennord-
mauer (26) mit dem Gerüstloch
(891a, Pfeil).

Direkt im Anschluss an die oben erwähnte Arbeitsfuge konnte **3,50 m** von der Nordwestecke entfernt ein **12 × 12 cm** grosses Gerüstloch (**891a**) festgestellt werden **Abb. 401** (vgl. **Abb. 395**). Ein weiteres Gerüstloch (**891b**) derselben Grösse lag **3,30 m** weiter östlich (vgl. **Abb. 395**). Die Gerüsthölzer waren über die gesamte Mauerbreite verlegt worden. Sie lagen **1,40 m** beziehungsweise **1,30 m** über dem Bodenniveau der Kirche. Bis auf diese Höhe waren die Maurerarbeiten noch ohne Gerüst möglich.

ausgesprochen lagig, über grössere Partien sind Reihen von schräg gesetzten Steinen (*opus spicatum*) zu erkennen **Abb. 401**. Der stark kalkhaltige Mörtel ist grosszügig verwendet worden, mancherorts zieht er über die Steinköpfe. An mehreren Stellen ist dort auch Fugenstrich zu erkennen **Abb. 402**. Nach der Fertigstellung der Schiffsmauern wurden die Innenwände schliesslich mit einem neuen Verputz (27) versehen.

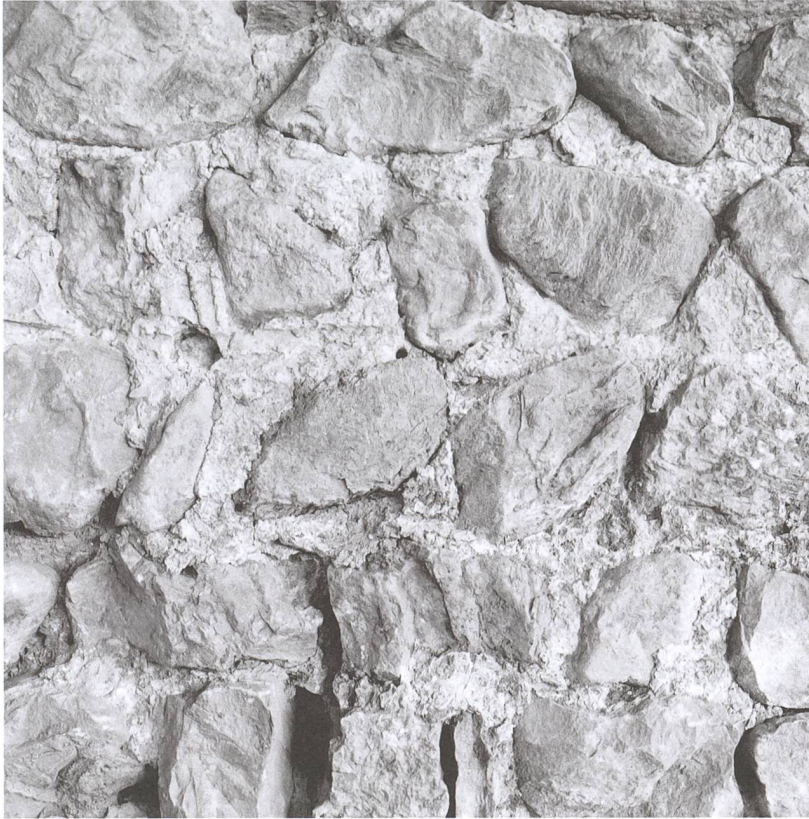
Abb. 402: Tomils, Sogn Murezi. Ausschnitt des romanischen Mauerwerks der Kirche mit *Rasa-Pietra*-Verputz und Fugenstrich.

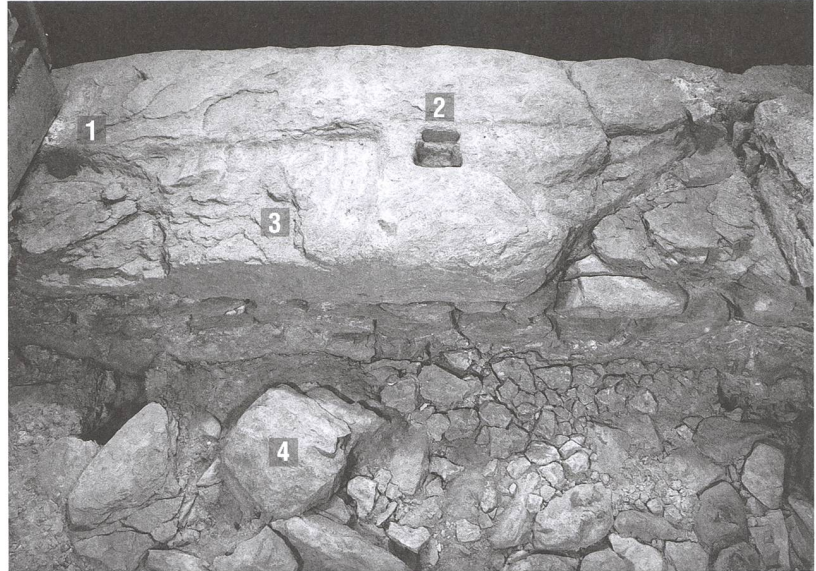
Abb. 404: Tomils, Sogn Murezi. Zwischen **1** der Vertiefung für die Drehangel des westlichen Türflügels und **2** der Vertiefung für den Türanschlag sind in der Steinplatte die **3** Furchen der aufliegenden Türflügel des Kirchenportals zu erkennen. **4** Reste der Stufe. Blick nach Süden.

Der Eingang (961) in die Kirche befand sich auch ab romanischer Zeit in der Südmauer und zwar an derselben Stelle wie in frühmittelalterlicher Zeit (vgl. **Abb. 70**; **Abb. 395**). Allerdings lag die Türschwelle nun um 20 cm (811,60 statt 811,40 m ü. M.) höher als beim älteren Eingang **Abb. 403**. Die Schwelle besteht aus einer 1,85 m langen und 70 cm breiten Steinplatte **Abb. 404**. In ihr sind links und rechts die Negative für den Türrahmen respektive die Drehangeln auszumachen. In der Mitte der Schwelle findet sich wiederum eine Vertiefung für den Anschlag der zweiflügeligen Tür, die gegen das Kircheninnere aufgestossen wurde. Deutlich sind in der Steinplatte die bogenförmigen Furchen zu erkennen, die vom Öffnen und Schliessen der aufliegenden Flügel herrühren **Abb. 404**.

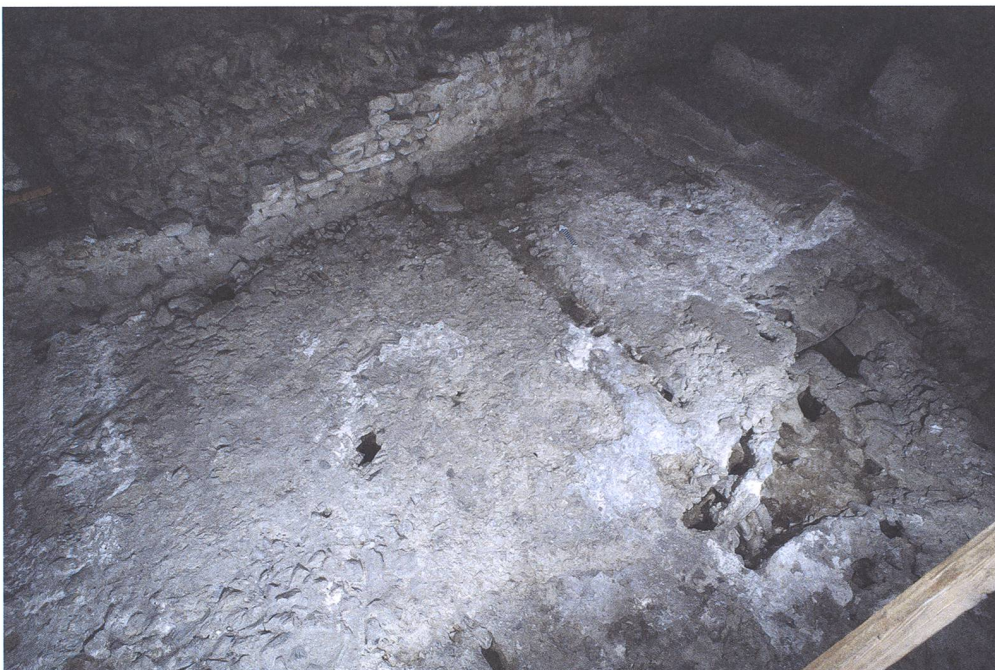
Abb. 405: Tomils, Sogn Murezi. Auch nach dem Kirchenumbau in romanischer Zeit gingen die Besucher auf dem karolingerzeitlichen Mörtelboden (24). Blick nach Nordosten.

Innerhalb der Kirche ging man weiterhin auf dem karolingerzeitlichen Mörtelboden (24). Nach rund dreihundert Jahren in Funktion, war dieser stark abgenutzt, woran man sich aber offenbar nicht gestört hat **Abb. 405**. Hinweise auf einen jüngeren Mörtel- oder einen Holzboden gibt es keine.

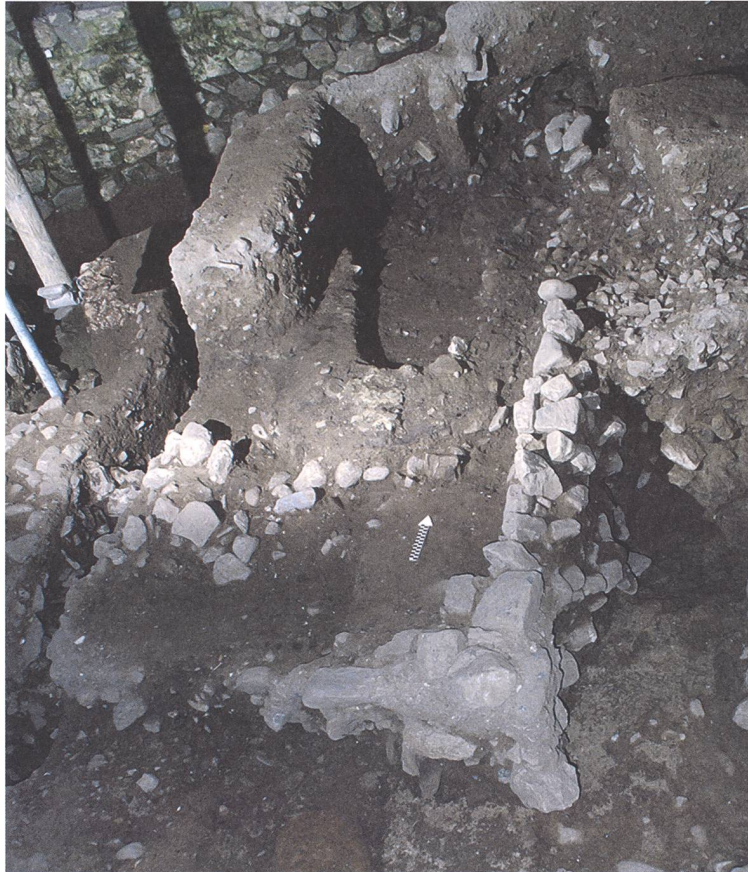
Abb. 407: Tomils, Sogn Murezi. Reste der Süd- und Ostmauer respektive der Südostecke von Gebäude (794). Blick nach Norden.

Im Norden der Kirche konnte der Mauerwinkel eines Gebäudes (794) dokumentiert werden (vgl. Abb. 395). Erhalten waren Teile der Ost- und der Südmauer (794), Abb. 407; Abb. 408. Die Ostmauer konnte über eine Länge von 2,50 m verfolgt werden. Das erhaltene Stück der Südmauer war noch 1,10 m lang. Beide Mauern sind 40 cm stark und in Trockenmauertechnik errichtet.
