# Anlage 10 : das Gebäude aus dem 16. Jahrhundert

Zeitschrift: **Archäologie Graubünden. Sonderheft**

Band (Jahr): **8 (2019)**

# Anlage 10: Das Gebäude aus dem 16. Jahrhundert

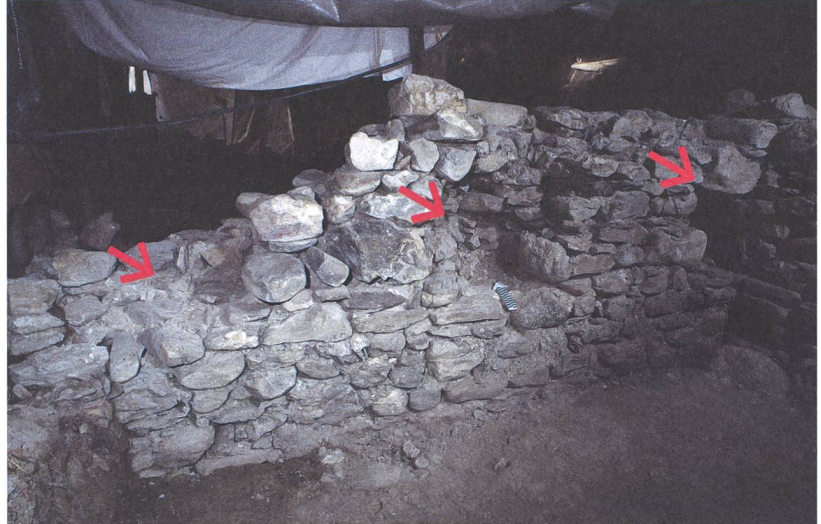
**Abb. 445:** Tomils, Sogn Murezi. Gebäude aus dem 16. Jahrhundert. Nordmauer mit den drei Balkenlöchern (953a–c, Pfeile). Der Abbruchschutt ist nicht vollständig ausgenommen. Blick nach Nordosten.

In der Nordmauer lagen 3 m über der untersten beobachteten Steinlage drei Balkenlöcher (953 a–c) **Abb. 444**; **Abb. 446**. Das östlichste lag in der Ecke der Ost- und Nordmauer, die anderen beiden folgten in einem Abstand von 120 cm und 100 cm **Abb. 447**. Die Balkenlöcher griffen ca. 45 cm tief ins Mauerwerk ein und haben einst 20 × 20 cm starke, von Norden nach Süden gespannte Boden/Decken-Balken aufgenommen. Das Gebäude war demnach mindestens zweigeschossig. In den äusseren beiden Balken-

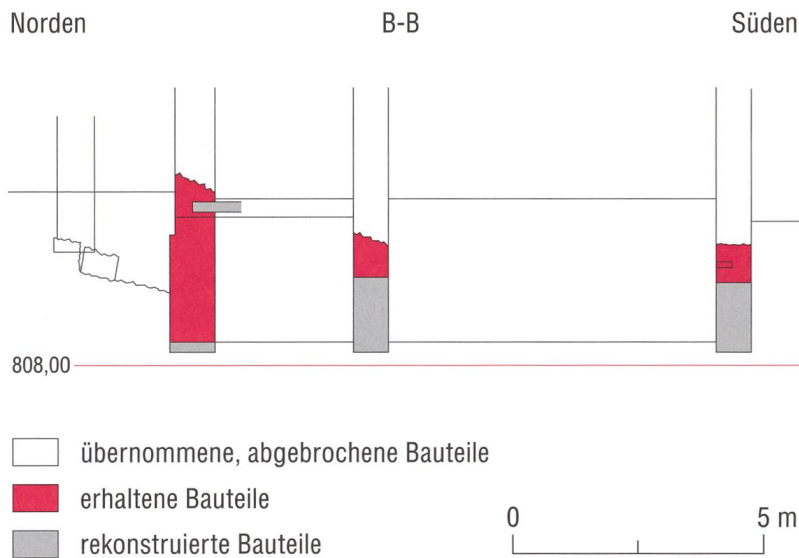
**Abb. 447:** Tomils, Sogn Murezi. Anlage 10. Schnitt B-B (vgl. **Abb. 444**). Im Norden griff die Baugrube für das Gebäude unter die Friedhofsmauer, worauf diese nach Süden kippte. Mst. 1:150.

Der Zeitpunkt der Errichtung des Gebäudes ist nicht mit absoluten Daten bestimmt. Die relative Chronologie ermöglicht aber die Eingrenzung des Baudatums. Die Baugrube (598) des Gebäudes griff im Norden unter die Friedhofsmauer (50), worauf diese nach Süden kippte **Abb. 447**; **Abb. 448** (vgl. **Abb. 444**). Die Friedhofsmauer wurde danach nicht mehr hergestellt, offenbar hatte sie ihren Zweck als Begrenzung des geweihten Kirchareals zu diesem Zeitpunkt bereits

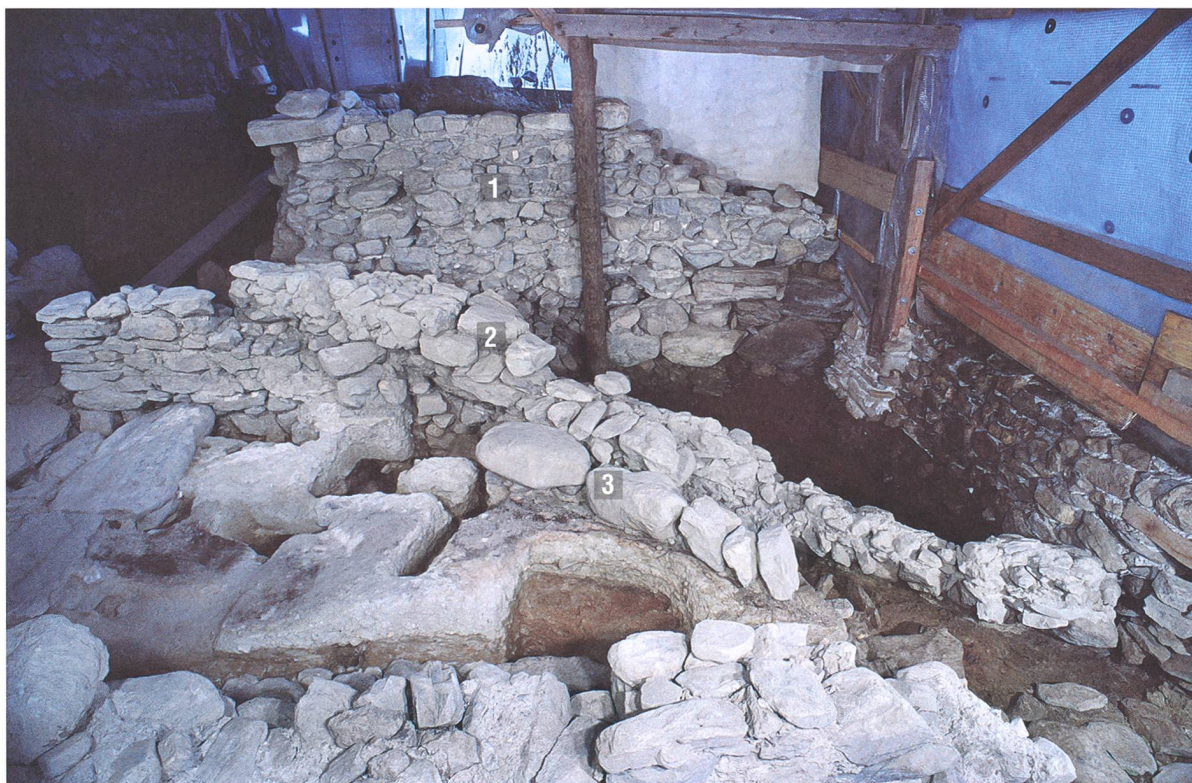
**Abb. 448:** Tomils, Sogn Murezi. Gebäude aus dem 16. Jahrhundert. **1** Nordmauer, **2** nach Süden gekippte Friedhofsmauer (50), **3** Fundamentsteine der Friedhofsmauer (50) in ursprünglicher Lage. Blick nach Süden.
