Zeitschrift: **Archäologie Graubünden. Sonderheft**

Band (Jahr): **9 (2020)**

Anlage 2a: Der Mönchshof aus der Zeit um 800

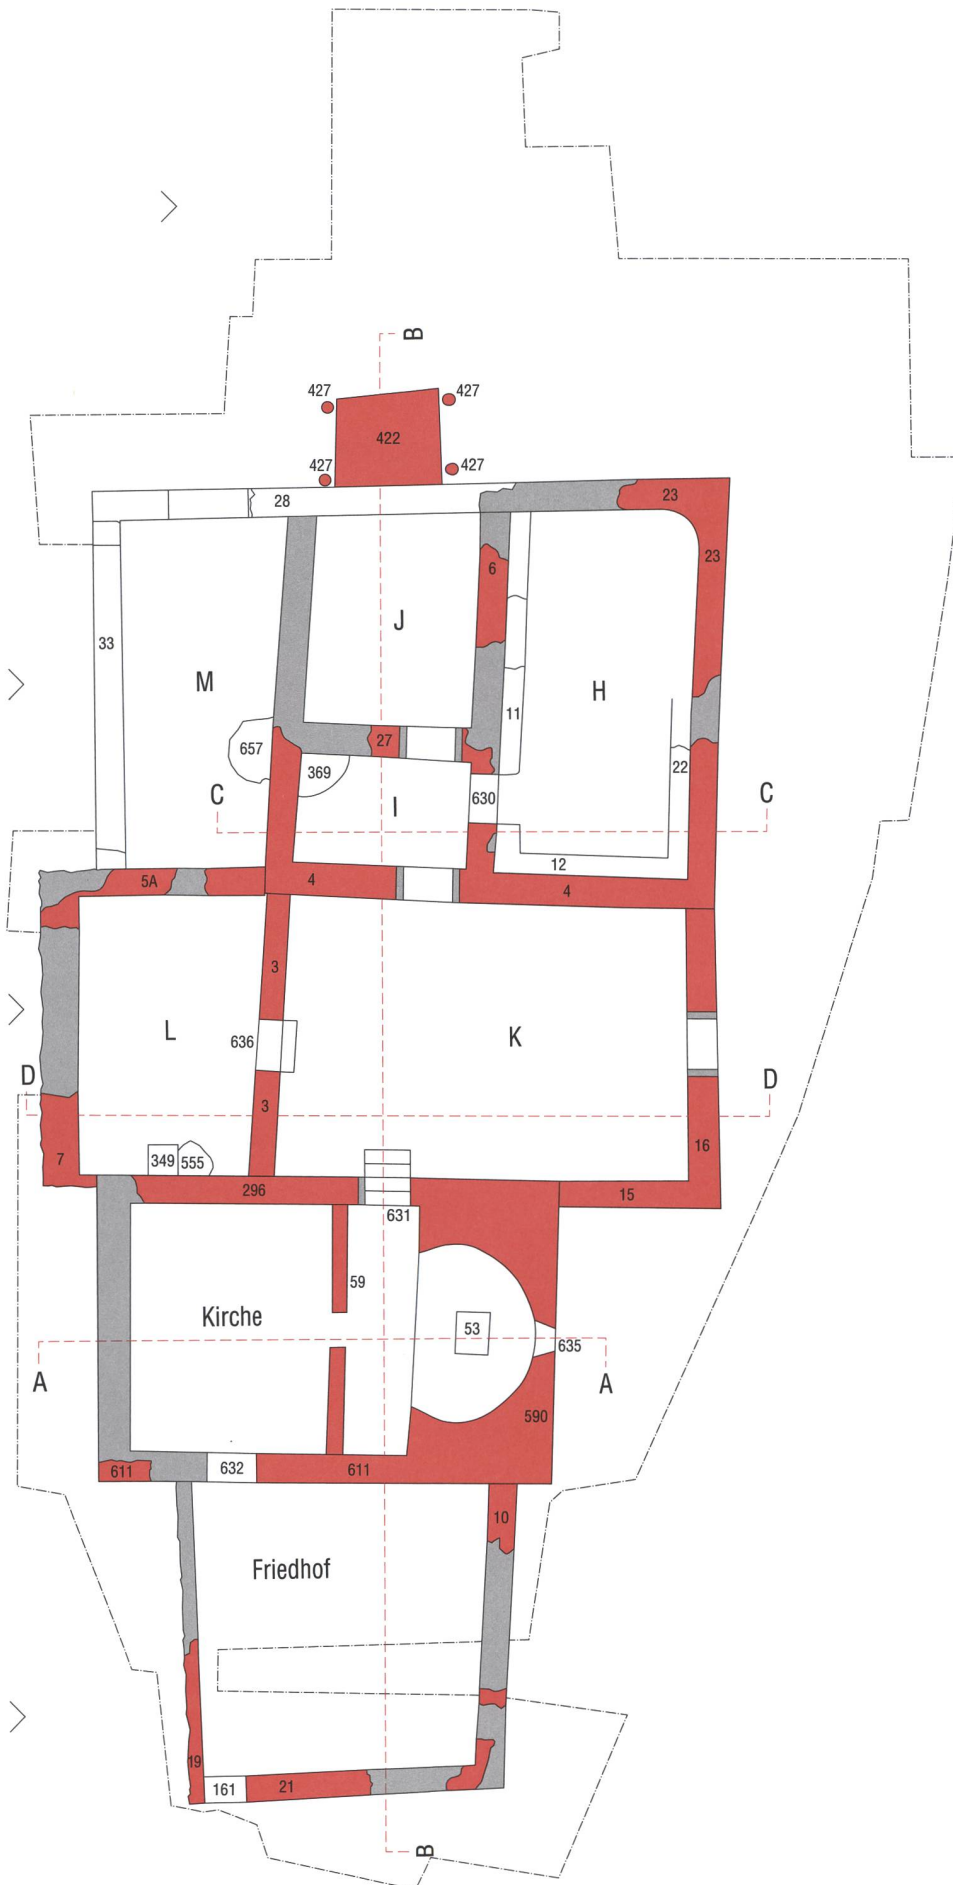
Abb. 122: Domat/Ems, Sogn Pieder. Anlage 2a. Grundriss mit der Kirche, dem Wohntrakt mit den Räumen H/I/J/M, Gebäude L und dem Hof K. Mst. 1:150.

Nach dem Abbruch der Brandruinen des Herrenhofes wurde am gleichen Ort, teilweise noch auf dessen Grundmauern, eine Kirche mit dazugehörigem, mehrräumigem Wohngebäude errichtet **Abb. 120–Abb. 122** (vgl. **Abb. 26**). Die Ausführung des Neubaus erfolgte offenbar bereits umgehend oder nur kurze Zeit nach der Zerstörung des merowingerzeitlichen Gebäudes, denn das Bauniveau (58) zur Kirche lag direkt auf dem verbrannten Boden (61) des Vorgängerbaus. Aus diesem Bauniveau (58) liegen zwei Denare Karls des Grossen mit dem Prägedatum zwischen 793/94 und 800 bzw. 812 vor, welche es ermöglichen, die Errichtung von Anlage 2 in die Zeit um 800 einzugrenzen (vgl. **Kap. 9.6.4.1**).

In der Nordmauer konnte die östliche Leibung eines zweiten Eingangs gefasst werden, durch welchen man vom Hof K aus über eine Treppe das Presbyterium betrat (vgl. **Abb. 122**; **Abb. 131** (631)). Bei den bauarchäologischen Aufnahmen konnte nicht eindeutig entschieden werden, wann der Durchbruch für den Eingang erfolgte. Da für die Mitglieder der Klerikergemeinschaft ein direkter Zugang zur Kirche von Anfang an anzunehmen ist, haben wir den

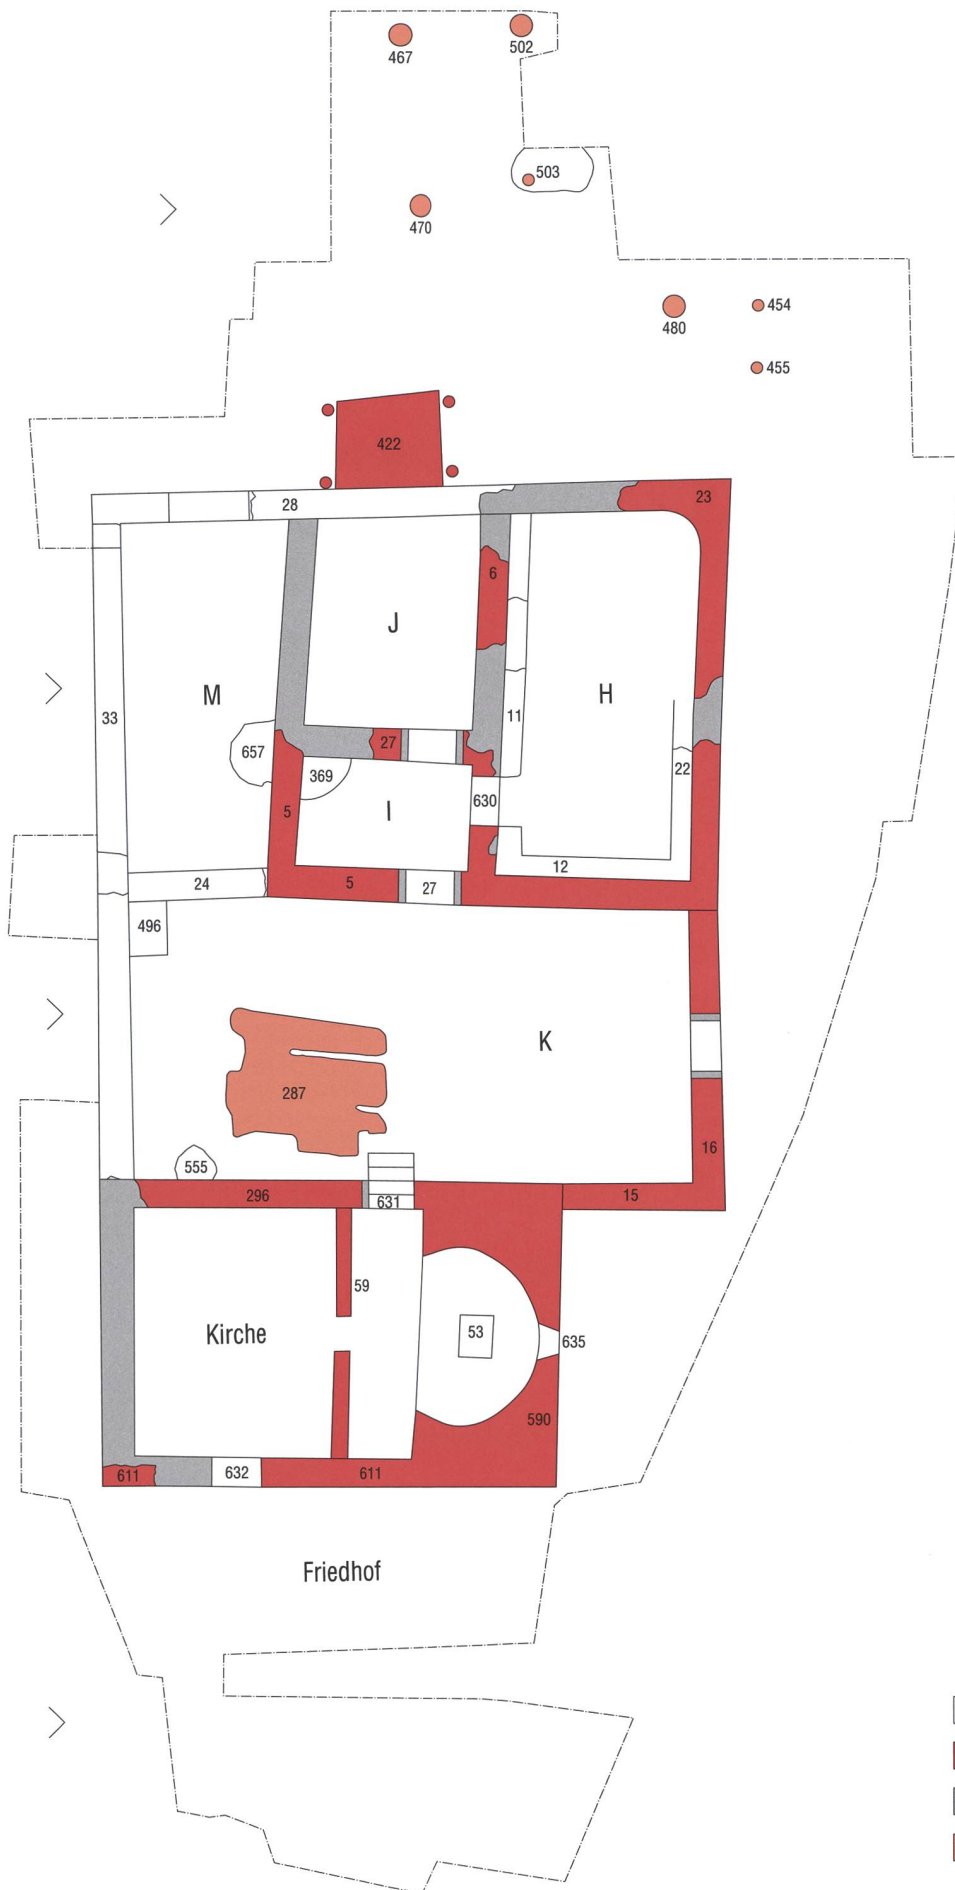
Abb. 124: Domat/Ems, Sogn Pieder. Anlage 2a. Grundriss mit der Kirche, dem Wohntrakt H/I/J/M und dem Hof K. Mst. 1:150.

Während der Bauzeit stand im Hof K die Feuerstelle (496) in Gebrauch, die in windgeschützter Lage an den stehen gelassenen Mauern (24, 33) in die Nordwestecke von Raum E des Vorgängerbaus gestellt worden war **Abb. 124**; **Abb. 125**. Die Einfassung des 80 × 110 cm grossen Feuerraumes bestand an drei Seiten aus der im Verband errichteten, einhäufigen Mauer (24A, 30, 32), die ursprünglich mindestens 50 cm hoch reichte. Als Basis waren zwei Steinplatten gesetzt. Befeuert wurde die Feuerstelle von der Ostseite her. Ob sie zum Kochen oder einem anderen Zweck, etwa als Esse diente, ist nicht geklärt.

In die Bauzeit von Anlage 2a gehört auch die Mörtelanmachstelle (287), die im Hof K freigelegt wurde **Abb. 126** (vgl. **Abb. 124**).

bauten gefasst werden (vgl. **Abb. 124**). Da keine dazugehörigen Schichten festgestellt werden konnten, die auf eine längere Nutzungszeit hingewiesen hätten, werden in diesen Bauten Hütten und Unterstände vermutet, die während der Bauzeit von Anlage 2 standen.

Von der karolingerzeitlichen Kirche ist die Ostmauer (590) vom Fundament bis ins Giebeldreieck, abgesehen von wenigen fehlenden Steinen im Kronenbereich, komplett erhalten **Abb. 127**.¹⁶⁷ Die Nord- und die Südmauer (296 und 611) reichen noch in den meisten Bereichen bis zum Absatz, auf dem die Wandpfetten auflagen **Abb. 128–Abb. 131**. Die Westmauer und der anschliessende Teil der Nordmauer sind im 15./16. Jahrhundert fast vollständig abgebrochen und neu aufgeführt worden **Abb. 132** (vgl. **Abb. 124**). Schäden durch den Hangdruck und die Feuchtigkeit hat-

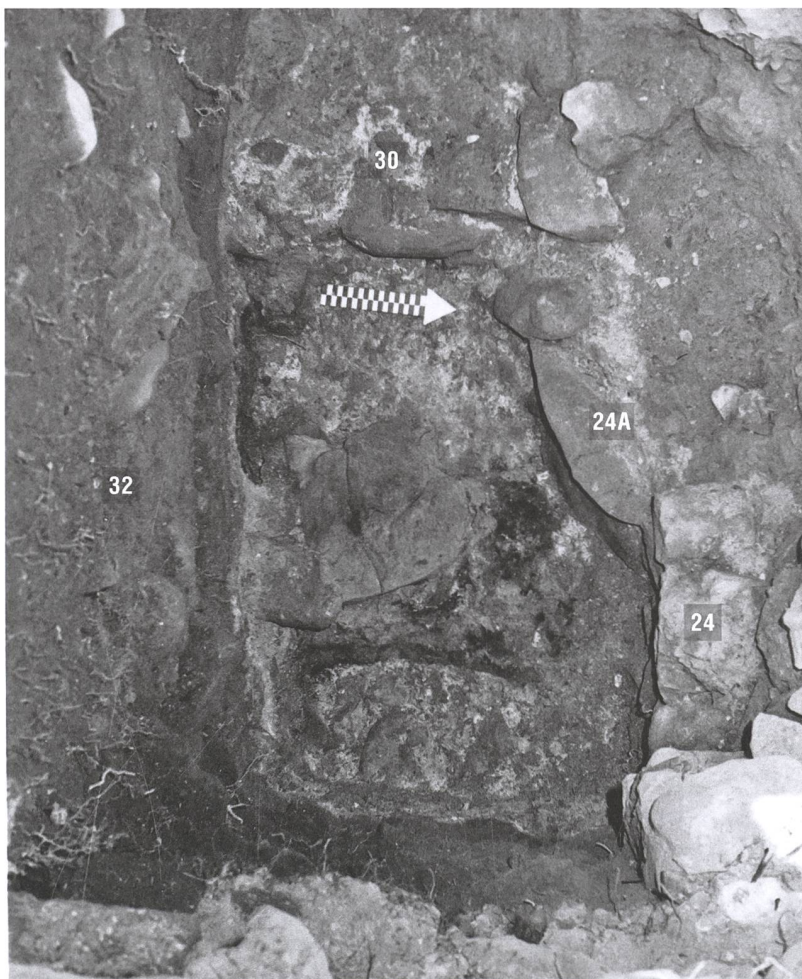
Abb. 125: Domat/Ems, Sogn Pieder. Anlage 2a. Hof K. Die Feuerstelle (496), eingefasst von den Mauern (24A, 30, 32) in der Nordwestecke von Hof K. Blick nach Westen.

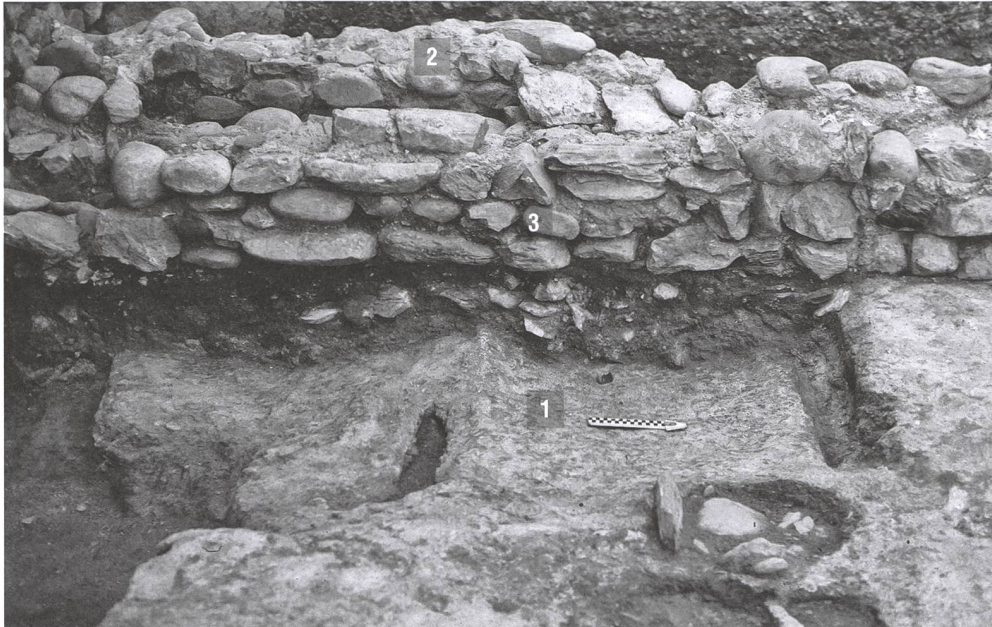
Abb. 126: Domat/Ems, Sogn Pieder. Anlage 2a. Hof K. Die 1 Anmachstelle (287) für den Mörtelkalk bestand aus zwei aus Holz gezimmerten Wannen. 2 Mauer (4) von Anlage 2a und 3 Mauer (3) von Anlage 2b. Blick nach Westen.

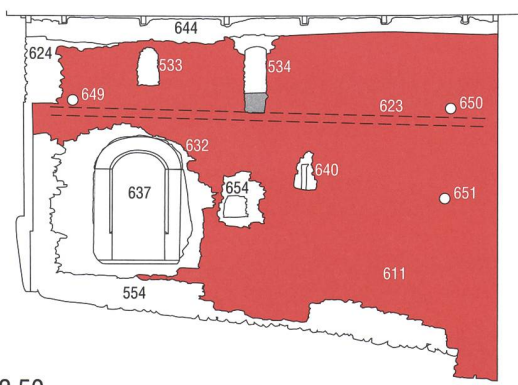
Abb. 129: Domat/Ems, Sogn Pieder. Anlage 2a. Kirche. Südfassade (611) mit dem von Anlage 1 übernommenen Mauerteil (554) und der barocken Aufmauerung (644). Zum originalen, karolingerzeitlichen Bestand gehören die Rundbogenfenster (633, 634) und der Eingang (632). Hinweise auf die Bauweise der Kirche liefern das Negativ (623) eines Armierungsbalkens und die Gerüstlöcher (649–651). In hochmittelalterlicher Zeit folgte der Einbau des Scharfenfensters (640), aus barocker Zeit stammt das Rundbogenportal (637) und das Andachtsfenster (654). Mst. 1:150.

ten dannzumal vermutlich zur Erneuerung geführt. Ein weiterer grosser Eingriff erfolgte in barocker Zeit mit dem Einbau des steinernen Rundbogenportals (637) an der Südseite (vgl. **Abb. 129**). Vom Eingang (632) ist nur noch ein Teil des Entlastungsbogens zurückgeblieben. Nicht zum ursprünglichen Bestand gehören auch zwei Fenster (640, 654) an der Südseite (vgl. **Abb. 129**).

Nachdem das Mauerwerk bis auf eine Höhe von über drei Metern aufgeführt war, verlegte man darauf zur Stabilisierung einen Kranz von Armierungshölzern (vgl. **Abb. 127**; **Abb. 129**; **Abb. 131**). Von den Balken waren ausser Holzpartikeln (Nadelholz) nur noch deren Negative (623, 647, 648) im Mauerwerk vorhanden. Diese konnten in Sondagefenstern in der Nord- und Südmauer dokumentiert werden. Bei den beiden Balken handelte es sich um grob zugehauene Kanthölzer mit den Massen von 23 × 16 cm. Von der West- bis zur Ostecke neigten sie sich um 30 cm. In der Ostmauer lag der Armierungsbalken 50 cm höher als in den beiden Längsmauern. Als 1976 die Nordostecke der Kirche infolge der Ausgrabungsarbeiten einstürzte, zeigte sich dessen Negativ mit den Massen von 12 × 12 cm im Ausbruch (vgl. **Abb. 137**). In der im Spätmittelalter fast vollständig neu gebauten Westmauer war die hölzerne Armierung nicht mehr nachzuweisen. Ob die Balken miteinander verbunden waren wie in den Mauern der Klosterkirche und des Plantaturms in Müstair¹⁶⁹ **Abb. 138**, bleibt offen.

starken Aststangen, die auf der jeweils gewünschten Höhe im Mauerwerk verlegt waren. Am fast vollständig freigelegten Mauerwerk der Süd- und Nordfassade der Kirche konnten fünf Löcher von drei Gerüstläufen festgestellt werden (vgl. **Abb. 129** (649–651); **Abb. 131** (652, 653)). Der erste lag 2 m über dem damaligen Aussenniveau, die beiden anderen folgten im Abstand von 1,70 m. Da bis zum ersten Lauf keine Löcher zu sehen waren, ist bis auf diese Höhe von einem, am Boden verankerten Gerüst auszugehen. Sobald das Bauwerk fertiggestellt war, wurden die Gerüsthölzer innen und aussen auf der Wand- bzw. Fassadenflucht abgesägt.¹⁷⁰

noch ein Teil des Entlastungsbogens, einzelne Steine der östlichen Leibung und der Abdruck eines Pfostens des Türstockes erhalten **Abb. 141**; **Abb. 142** (vgl. **Abb. 129**). Die lichte Höhe des Eingangs konnte nicht sicher bestimmt werden. Sie wird aber maximal 2 m betragen haben, wenn man unter dem Entlastungsbogen noch die Breite des fehlenden Bogens bzw. Sturzes ergänzt. Die Breite der Öffnung dürfte wie beim nachmaligen, barocken Eingang kaum mehr als einen Meter betragen haben. Da das Aussenniveau etwa 60 cm tiefer lag als der Mörtelboden im Innern der Kirche, sind zwei oder drei Stufen bis zur Schwelle anzunehmen.

Die Kirchenräume waren durch Fenster in der Süd- und der Ostmauer belichtet. Trotz nachträglicher Veränderungen konnte deren Form und Grösse bestimmt werden. Zwei Rundbogenfenster von 40 cm Breite und 90 cm Höhe erhellten das Schiff von der Südseite her (vgl. **Abb. 129** (633, 634)). Das eine lag direkt über dem Eingang, das zweite auf gleicher Höhe um 1,70 m nach Osten versetzt. Der Altarraum wurde durch ein Fenster von gleicher Grösse und Form in der Ostmauer erhellt (vgl. **Abb. 128** (635)). Bei allen drei Fenstern bewirkten die schräg nach Innen führenden Leibungen und Sohlbänke einen grösseren Lichteinfall.

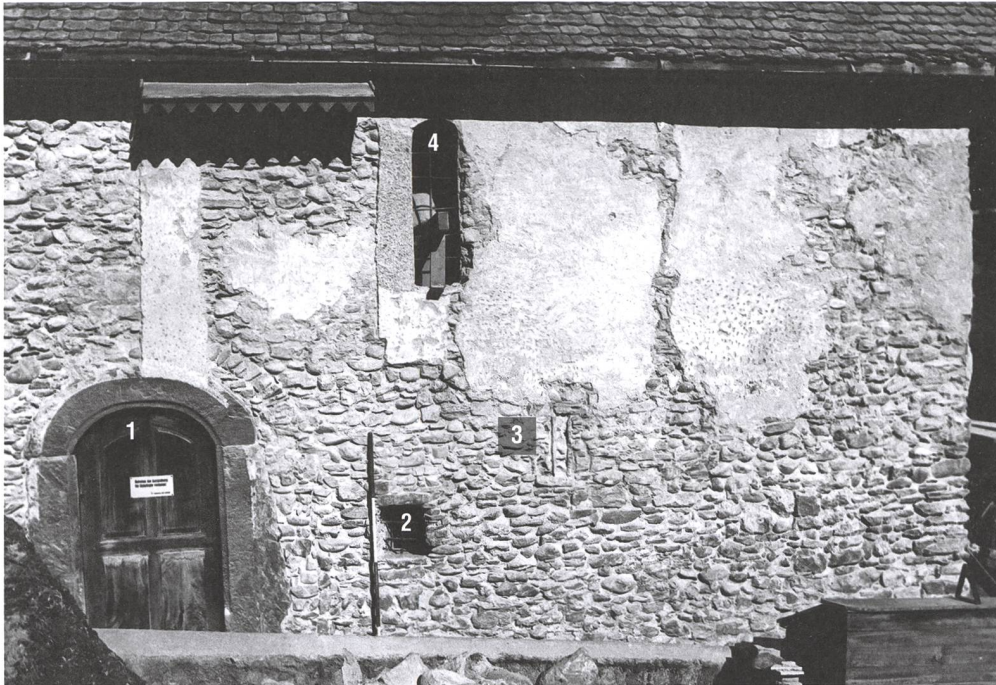
Abb. 134: Domat/Ems, Sogn Pieder. Anlage 2a. Kirche. Das Mauerwerk der Südmauer stammt hauptsächlich aus karolingischer Zeit. Zu den jüngeren Einbauten zählen der 1 Eingang, das 2 Andachtsfenster und das 3 zugemauerte Scharfenfenster. Das 4 Rundbogenfenster stammt aus karolingischer Zeit, der obere Abschluss wurde während späteren Umbauten verändert (vgl. **Abb. 129**). Blick nach Norden.

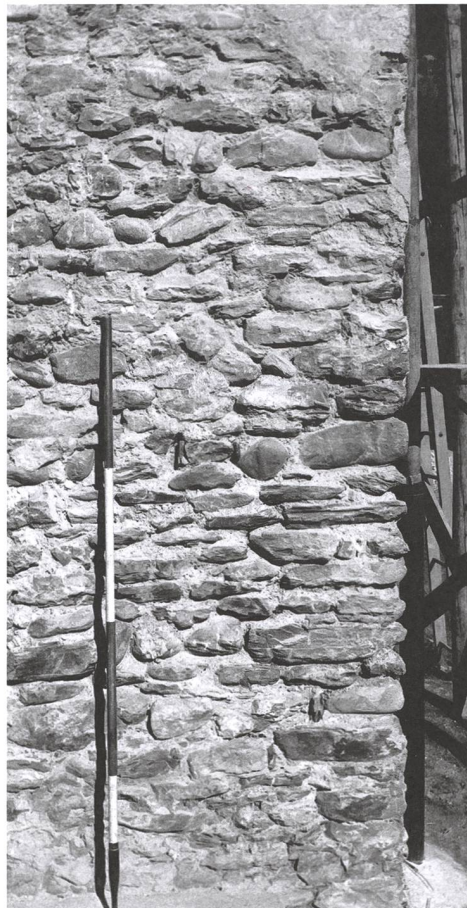
Abb. 135: Domat/Ems, Sogn Pieder. Anlage 2a. Kirche. Südostecke mit freigelegtem Mauerwerk. Blick nach Norden.

Die Mauern der Kirche sind ab der ersten Steinlage, auch dort wo die Fundamente neu gesetzt wurden, mit Mörtel aufgeführt. Die Stärke der Süd-, Nord- und Ostmauer liegt bei 65 cm, der Mauerblock der eingewölbten Apsis misst 3 m. Das Mauerwerk ist zweischalig und besteht vorwiegend aus kleinformatischen Bruch- und wenigen Bollensteinen, Steine grösseren Formats sind selten **Abb. 134**. Die Steine sind einigermassen lagig gesetzt, wobei in einzelnen Abschnitten grössere und kleinere Bruchsteine immer wieder die Regelmässigkeit durchbrechen. Deshalb wirkt das Mauerbild gesamtlich unruhig. Die Qualität der hochmittelalterlichen Mauern, wie wir sie von den Burgen kennen, ist hier noch nicht erreicht.¹⁶⁸ Es fehlt auch der typische, burgenzeitliche Ährenverband. Ein solcher konnte noch an einer, in romanischer Zeit ausgeführten Flickstelle in der Nordmauer dokumentiert werden (vgl. **Abb. 130**; **Abb. 131** (638)). Die Eckverbände bestehen vorwiegend aus zugerichteten Bruchsteinen von 45 × 20 cm und 10 cm starken Platten **Abb. 135**.

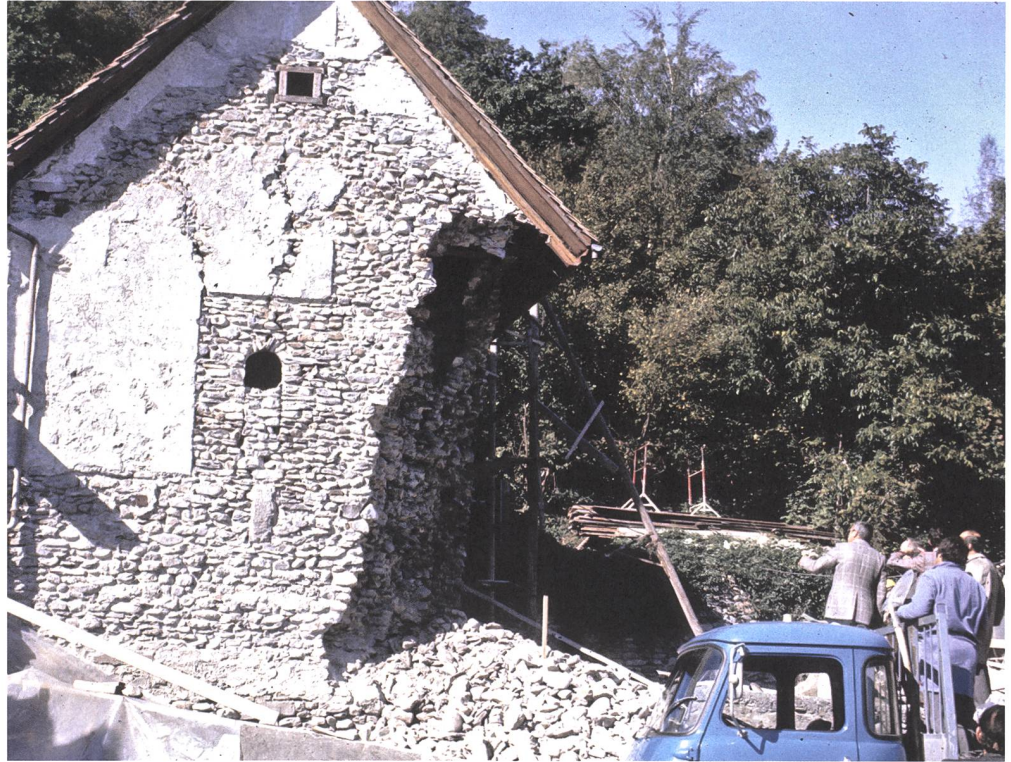
Abb. 136: Domat/Ems, Sogn
Pieder. Anlage 2a. Kirche.
1976 kam es zum Einsturz
der Nordostecke der Kirche.
Blick nach Westen.

Der Einsturz der Nordostecke im Jahr 1976 ermöglichte einen Blick in den Mauer Kern der Apsis **Abb. 136**; **Abb. 137**. An der Stirnseite der Ost- und Nordmauer ist die Schichtung noch gut zu erkennen. Im dazwischenliegenden Teil hingegen sind Bruch- und Bollensteine unterschiedlicher Grösse ohne erkennbare Ordnung und mit wenig Setzmörtel eingefüllt. Als Folge der fehlenden Verdichtung sind überall auch Hohlräume vorhanden.

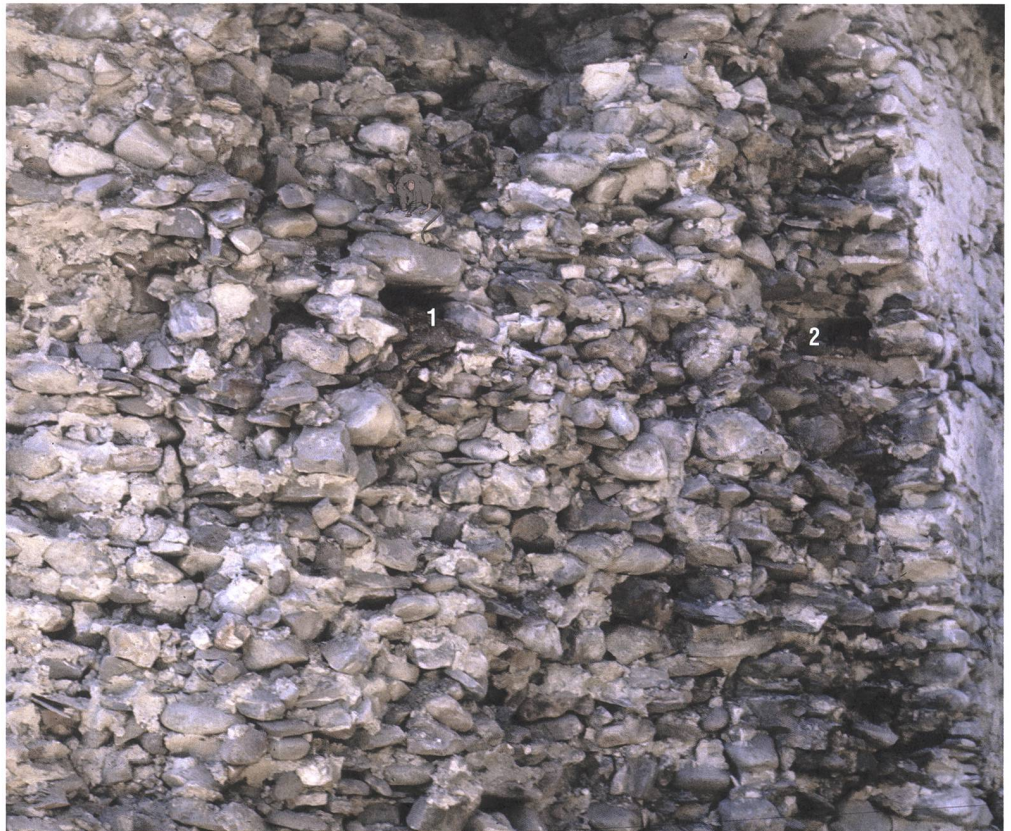
Abb. 137: Domat/Ems, Sogn
Pieder. Anlage 2a. Kirche.
Blick in den Mauerker
des Chores. 1 Negativ
des Armierungsbalkens
(647). 2 Negativ
des Armierungsbalkens
(648).
Blick nach Südwesten.

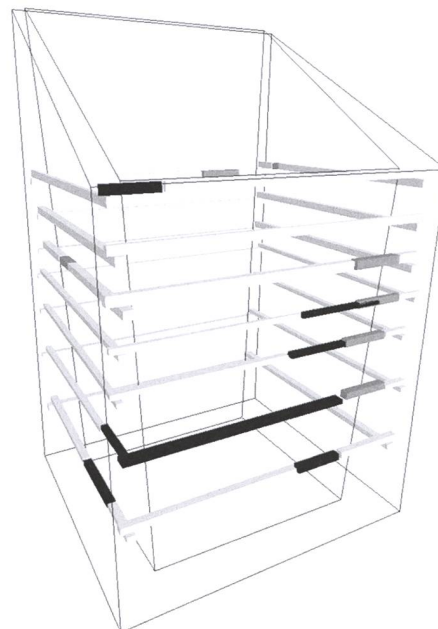
Abb. 138: Müstair. Kloster St. Johann. Plantaturm. Schematische Darstellung der stockwerkartig verbauten, mit der Dendrochronologie ins Jahr 960 datierten Ankerbalken im Mauerwerk.

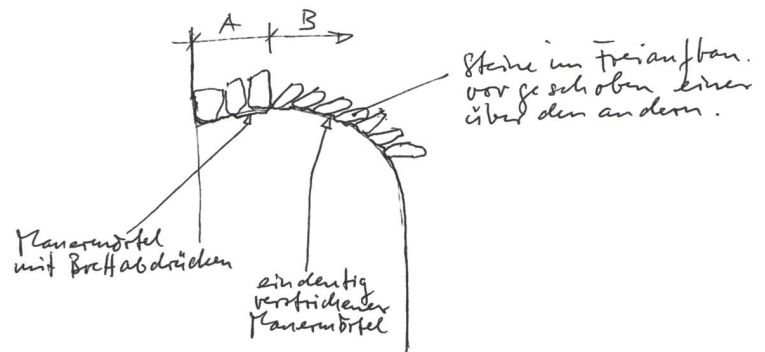
Abb. 140: Domat/Ems, Sogn Pieder. Anlage 2a. Kirche. **a** Gewölbekonstruktion in der Apsis. Blick nach Osten. **b** Schnittskizze zur Gewölbekonstruktion. Im Bereich A waren die Steine über einem Lehrgerüst, im Bereich B als falsches Gewölbe gemauert.

Die Konstruktion der Apsiskalotte konnte dank Störungen im karolingerzeitlichen Verputz erschlossen werden **Abb. 140a**. Im westlichen Teil des Gewölbes, einem etwa 70 cm breiten Streifen, waren die Abdrücke von Brettern sichtbar, die von einem Lehrgerüst stammen. Die Keilsteine waren hier denn auch senkrecht zum Gewölbebogen gesetzt **Abb. 140b** (Bereich A). Der östliche Teil der Kalotte jedoch war entgegen der gängigen Praxis als Kragkuppel frei aufgemauert, d. h. die Gewölbesteine wurden bis in den Scheitel wie Schuppen lagig übereinandergeschichtet **Abb. 140b** (Bereich B). Im Bauablauf dürfte demnach zuerst der Bogen an der Stirnseite der Apsis ausgeführt und dann der anschließende Teil der Kalotte errichtet worden sein.

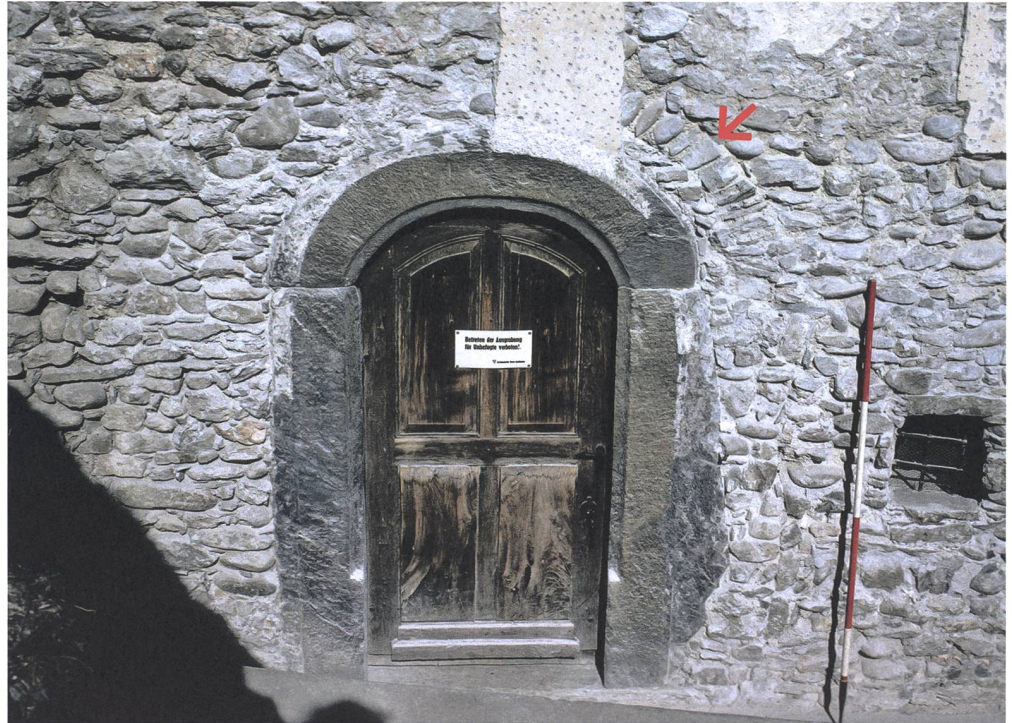
Abb. 141: Domat/Ems, Sogn Pieder. Anlage 2a. Kirche. Entlastungsbogen (Pfeil) des karolingerzeitlichen Eingangs in der Südmauer. Blick nach Norden.

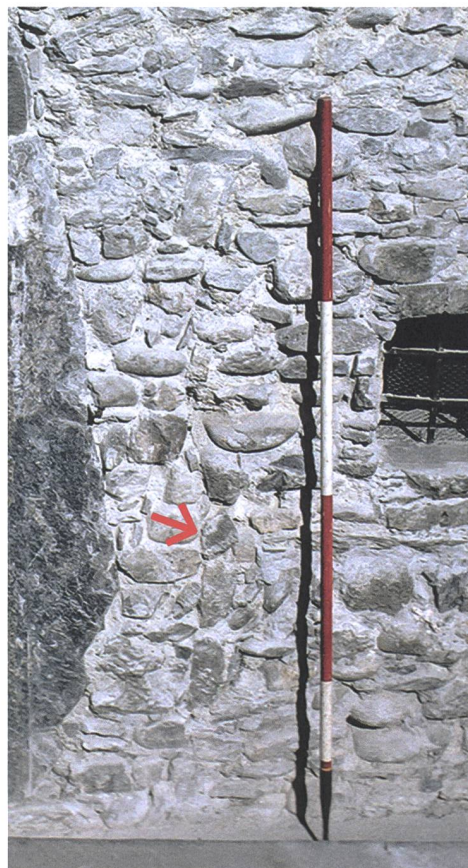
Abb. 142: Domat/Ems, Sogn Pieder. Anlage 2a. Kirche. Östliche Leibung (Pfeil) des karolingerzeitlichen Eingangs (632) in der Südmauer. Blick nach Norden.

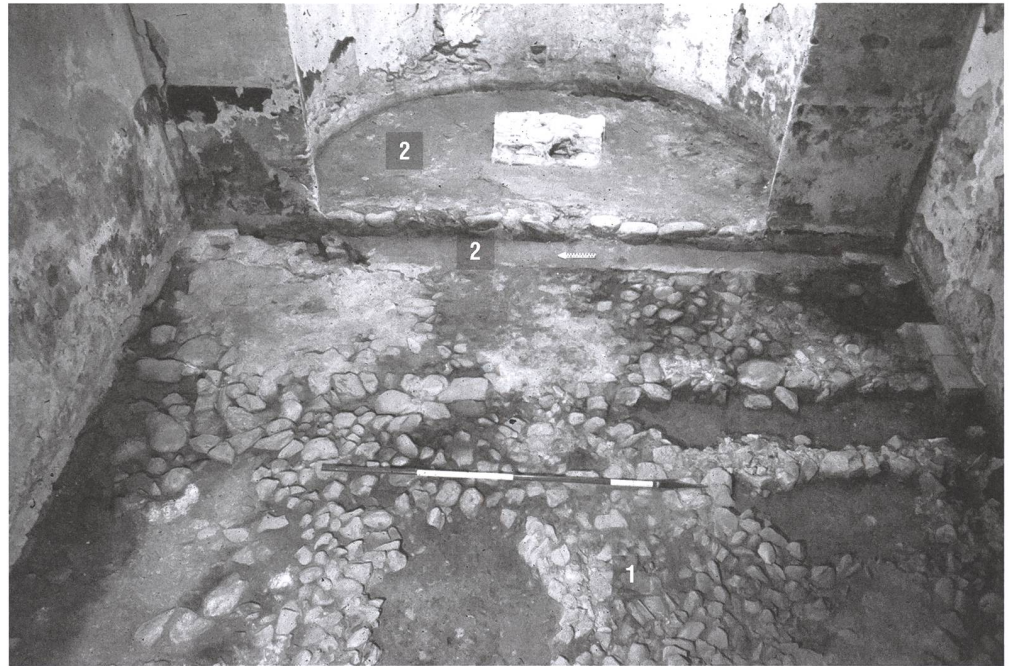
Abb. 144: Domat/Ems, Sogn Pieder. Anlage 2a. Kirche. **1** Rollierung (47) und **2** Mörtelboden (48) im Saal und in der Apsis. Blick nach Osten.

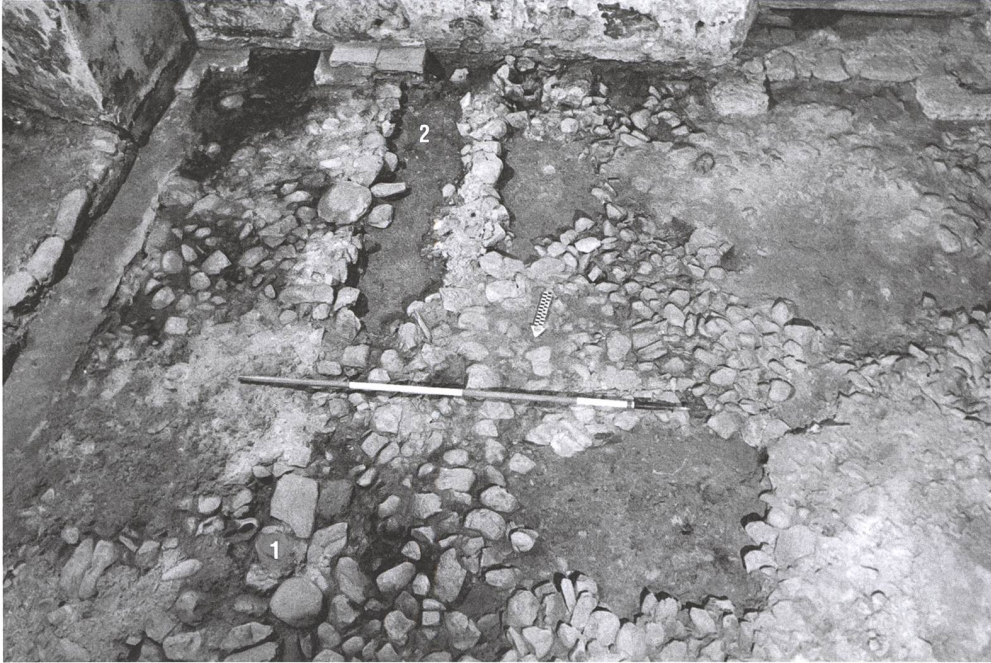
Abb. 146: Domat / Ems, Sogn Pieder. Anlage 2a. Kirche. **1** Fundament (59) und **2** Negativ (60) der Chor-
schranke. Blick nach Süden.

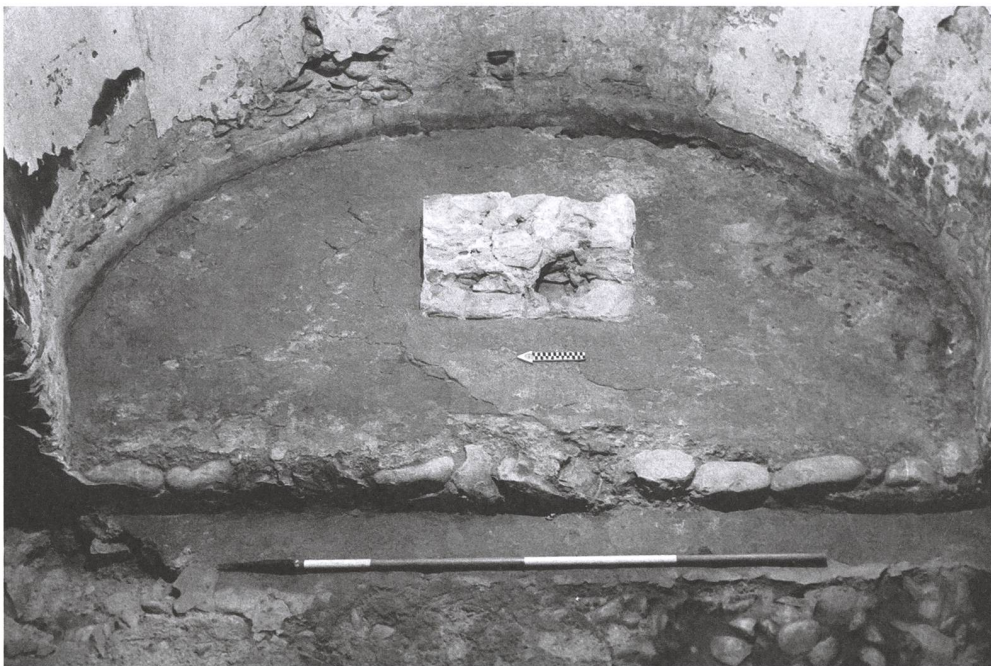
Abb. 147: Domat / Ems, Sogn Pieder. Anlage 2a. Kirche. Die hufeisenförmige Apsis mit dem im 17. Jahrhun-
dert abgebrochenen Blockaltar (53) und der jüngeren Chorstufensituation. Blick nach Osten.

Über eine Stufe, welche die gesamte Breite der Apsisöffnung einnahm, gelangte man von der Vorzone des Presbyteriums in den Altarraum **Abb. 147**. Die Stufe bestand aus einem Sockel mit zwei Steinlagen, auf dem ein 15 cm breiter und 13 cm hoher Holzbalken (Balkennegativ 56) im Mörtel verlegt war **Abb. 148**. Im Laufe der Zeit wurde der Balken schadhafte und wurde durch die Steinlage (57) ersetzt. Die Stirnseite der Steine wurde frisch verputzt, um einen

Die Apsis ist hufeisenförmig auf beiden Seiten um einen Meter eingezogen und besitzt eine lichte Breite von 3,60 m bzw. eine lichte Tiefe von 2,50 m. Ein gemauerter und verputzter Blockaltar (53) stand in der Mitte der Apsis (vgl. **Abb. 147**). Er besass die Masse von 75 × 90 cm und war noch 17 cm hoch erhalten. Der gegen den Verputz stossende Mörtelboden zeigt, dass der Altar noch vor dem Einbau des Bodens gesetzt worden war **Abb. 150**.

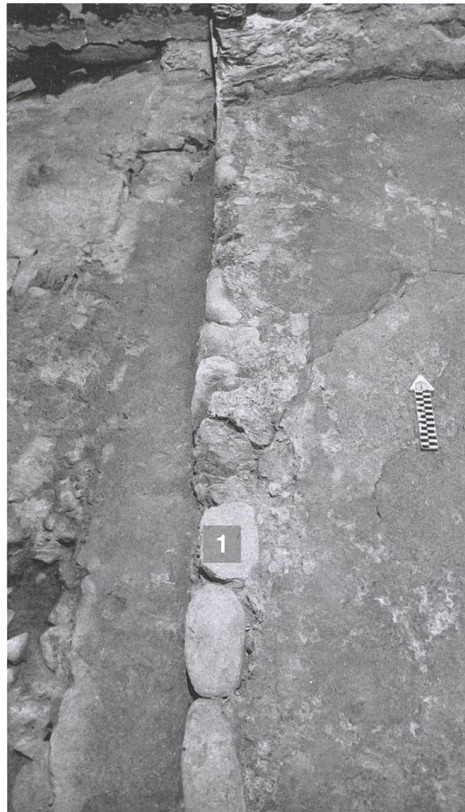
Abb. 149: Domat / Ems, Sogn Pieder. Anlage 2a. Kirche. Die hölzerne Chorstufe (56) wird zu einem späteren Zeitpunkt durch eine 1 gemauerte Stufe (57) ersetzt. Blick nach Norden.

sauberen Übergang zum Mörtelboden im Kirchenschiff zu erreichen **Abb. 149**.

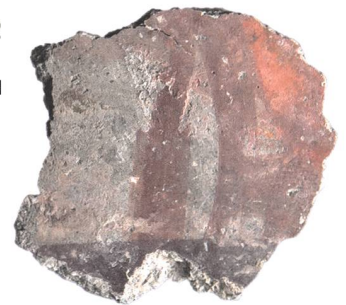
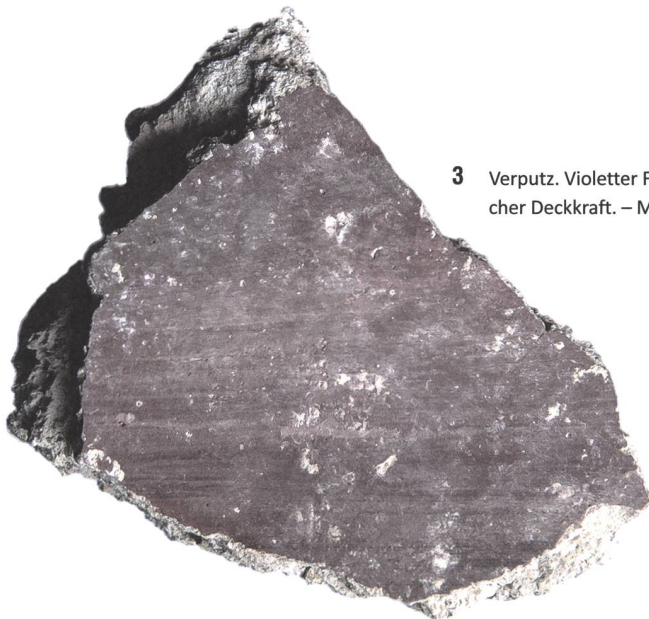
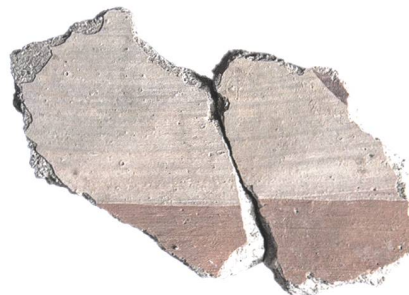
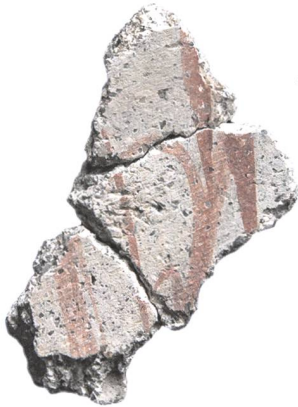
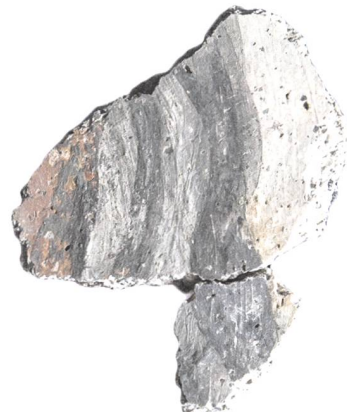
- 1 Verputz. Auf grau-violetterm Grund sind – mit klarer Kante abgesetzt – dunkle Ockertöne bis zu einem kräftigen Rot lasierend aufgestrichen worden. – Malputz 6 mm.

Verputz. Auf hellem, leicht gräulichem Grund sind drei verschiedene Rottöne aufgepinselt: violett, dunkelrot und leuchtend rote Farbe (Bleimennige?). – Malputz 6 mm.

- 3 Verputz. Violetter Farbauftrag mit unterschiedlicher Deckkraft. – Malputz 8 mm.

- 4 Verputz. Auf weissem Grund sind eine lachsrosa Partie und der Teil eines violetten Pinselstrichs vorhanden. – Malputz 5 mm.

Abb. 151: Domat/Ems, Sogn Pieder. Anlage 2a. Kirche. Fragmente von bemaltem Verputz. 1–4 Gruppe 1; 5–8 Gruppe 2. Mst. 1:1.

- 5** Verputz mit figürlicher Darstellung (Finger). Auf den roten Lokaltön wurde die Inkarnatfarbe eines Fingers aufgetragen, davon der Fingernagel etwas rötlicher abgesetzt, und schliesslich mit grauer Farbe und dünnem Pinsel die Umrisse des Fingers konturiert. – Malputz 7 mm.

- 6**
Verputz. Auf weissem Grund wurde ein flächiges Rot dünn aufgemalt. – Malputz 7 mm.

- 7** Verputz. Mit geübtem und flinkem Pinselstrich ist eine rote Zeichnung auf den weissen Grund skizziert, die an Gräser mit umgeklappten Lanzettblättern erinnert. – Malputz 7 mm.

Verputz mit figürlicher Darstellung. Auf dem weissen Grund (rechts) liegt ein roter Lokaltön (links), über den sich Strähnen aus verschiedenen Grautönen legen, die an fallendes Haar denken lassen. – Malputz 7 mm.

Ferner liessen sich im Fundmaterial der Grabung insgesamt 499 Fragmente von Wandverputz mit Maleriresten identifizieren, die aufgrund ihrer Fundlage der Kirche zugeordnet werden können **Abb. 151**. Sie lagen innerhalb der Kirche in der Planie (46) zwischen dem karolingerzeitlichen und dem gotischen Kirchenboden (37).

Gruppen von Verputzstücken unterscheiden. Dennoch gehören beide zur gleichen Phase der Ausmalung, da einzelne Fragmente sowohl der ersten als auch der zweiten Gruppe zugeordnet werden können und die verwendeten Farben bei beiden Gruppen zudem identisch sind. Während der Grossteil der 499 Fragmente zur Gruppe 1 gehört **Abb. 151,1–4**, die ein- oder seltener mehrfarbig flächige Bemalungen aufweisen, lassen sich nur 28 bemalte Verputzstücke der Gruppe 2 zuordnen, auf welchen hauptsächlich Teile von szenischen Darstellungen zu erkennen sind **Abb. 151,5–8**.

Da die Fragmente überwiegend klein sind, ist es schwierig Motive zu erkennen. Die meisten Verputzstücke der Gruppe 1 zeigen eine einfarbig bemalte Oberfläche. Es gibt aber auch einige Malereien mit Farbwechseln wie **Abb. 151.1**, auf denen über die violette Fläche mit einem breiten Pinsel rot gestrichen worden war. In der Gruppe 1 sind die Malereien vorwiegend von dunkel-

violetter, des Öfteren auch von dunkelroter Farbe, wobei erstere vermutlich Purpur darstellen sollte. Weitere Farben sind grau, weiss, rosa, gelb und rot. Nur auf einem Fragment **Abb. 151.2** ist die noch gut erhaltene, leuchtend rote Bleimennige (Pb_3O_4) nachgewiesen. Bei einigen, vergleichsweise grossen Fragmenten ist die Oberfläche leicht konkav. Dies zeigt, dass diese Stücke am Apsisgewölbe zu verorten sind.

Die Gruppe 2 ist in ihrem Malprogramm vielfältiger **Abb. 151.5–8**. Die 28 Fragmente gehören zu szenischen Darstellungen. Hier kommen die Farben gelb, rot, rosa, weiss, violett, schwarz und grau vor. Gut zu erkennen ist auf **Abb. 151.7** ein roter Rankendekor auf weissem Malgrund, der möglicherweise Gräser darstellt. Zuerst wurde vermutet, dass es sich dabei um eine *Sinopie*, also eine Vorzeichnung, handelt. Dies konnte dann aber ausgeschlossen werden, da bei einem Fragment auf derselben Malschicht sowohl der rote Rankendekor als auch der Ausschnitt eines Szenenmotivs zu erkennen ist. Es fällt auf, dass die Malerei sehr locker, spontan und beinahe skizzenhaft wirkt, wobei die Strichstärken variieren und auslaufen. Bei vielen Stücken der Gruppe 2 ist zwar zu erkennen, dass sie zu einem Bildprogramm gehörten, aber nur die beiden Fragmente **Abb. 151.5**; **Abb. 151.8** sind zu figürlichen Darstellungen zu zählen. Das erste zeigt einen ausgestreckten Finger, der einst zu einer etwa lebensgrossen Figur gehörte. Dort lässt sich auch die Vorgehensweise beim Zeichnen gut ablesen: Zuerst erfolgte der Auftrag der Inkarnatfarbe des Fingers auf den orangen Lokaltön, wobei der Fingernagel mit einer rötlichen Farbe abgesetzt wurde. Danach zeichnete man mit einer grauen Farbe die Kontur des Fingers. Auf dem zweiten Fragment könnten Strähnen von fallendem Haar dargestellt sein.

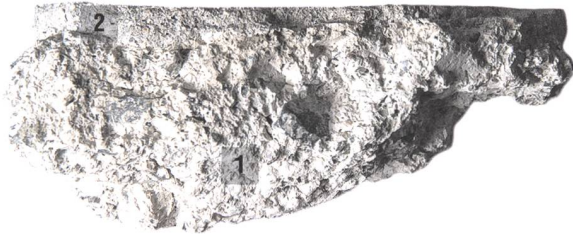
Abb. 152: Domat/Ems, Sogn Pieder. Anlage 2a. Kirche. Aufbau des Wandverputzes der Gruppe 1: **1** Grundputz mit dünner Kalktünche, darauf der **2** 3 mm starke Feinputz mit roter Malerei (vgl. **Abb. 151.1**).

Die 3–8 mm starke Malschicht der Gruppe 1 ist sehr sandig, hat nur wenige Magerungspartikel und ist von gräulicher Farbe **Abb. 152**. Zudem sind von Auge viele Kalkspatzen zu erkennen. Vorzeichnungen sind nicht auszumachen.

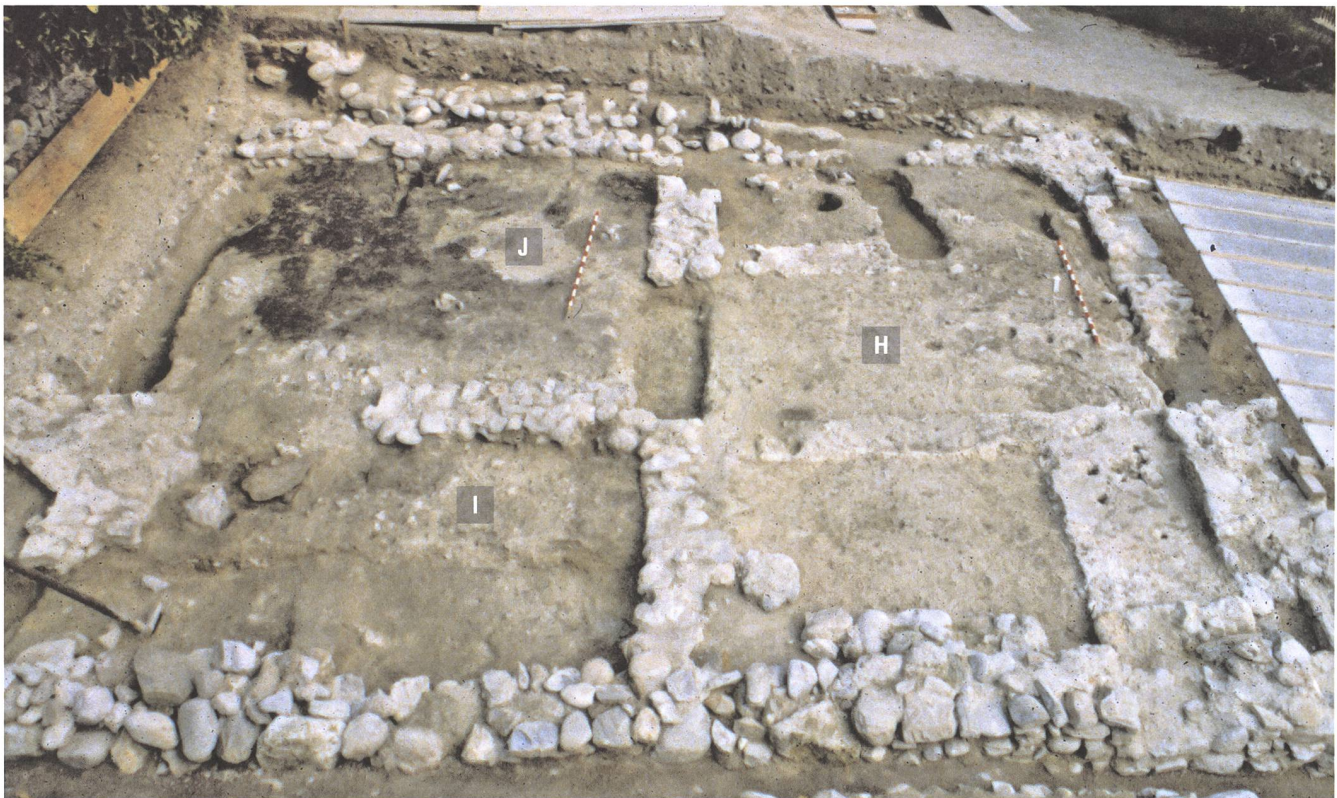
Abb. 153: Domat/Ems, Sogn Pieder. Anlage 2a. Die Mauerreste des Wohntraktes mit den Räumen H, I und J. Blick nach Norden.

Gleichzeitig mit dem Bau der Kirche dürfte der Wohntrakt errichtet worden sein, der 5 m nördlich von dieser stand **Abb. 153** (vgl. **Abb. 122**). Die Aussenmasse des

An die Küche schliesst im Norden der Raum J an. Seine Innenmasse betragen 3,50 × 4,80 m. Der Zugang kommt nur von der Küche (Raum I) her in Betracht, der Eingang ist rekonstruiert (vgl. **Abb. 121**; **Abb. 153**). Er konnte in der nur in wenigen Resten erhaltenen Trennmauer (27) zwischen den beiden Räumen nicht nachge-

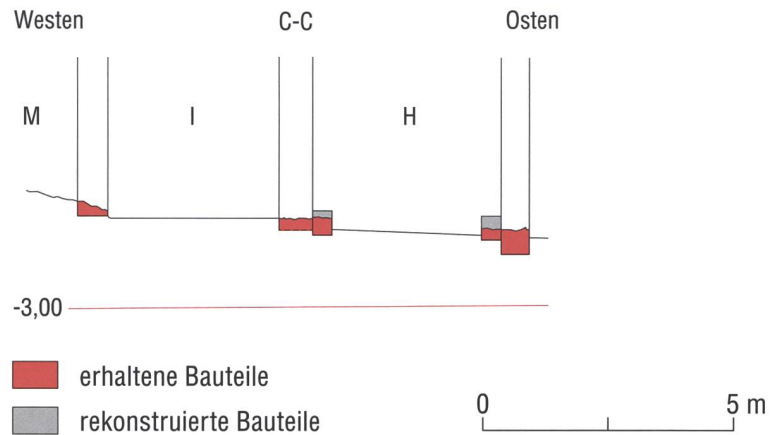
Abb. 154: Domat/Ems, Sogn Pieder. Anlage 2a. Schnitt C–C durch den Versammlungs-/Speisesaal H mit der Sitzbank und die Küche I (vgl. **Abb. 122**). Blick nach Norden. Mst. 1:150.

leicht trapezförmigen Grundrisses liegen bei $9 \times 8,60$ m. Das Erdgeschoss ist in drei Räume aufgeteilt. Bei Raum H, der die ganze Länge des Gebäudes einnimmt, handelt es sich um einen Versammlungsraum mit steinernen Sitzbänken **Abb. 154**. Über einen Durchgang (630) gelangte man von Raum H in Raum I – eine Küche mit Herdstelle. Daran anschliessend und vermutlich ebenfalls mit einem Eingang verbunden, folgt Raum J, von dessen Ausstattung nichts bekannt ist, der aber aufgrund seiner Lage zwischen der Küche und einem an der Nordfassade angebauten Ofen (422) als Backraum angesprochen werden kann (vgl. **Kap. 8.3.4.1**). Obwohl archäologisch nicht nachzuweisen, sind im Obergeschoss Schlaf- und weitere Wohnräume anzunehmen. Die Kirche und das Wohngebäude waren durch Hof K miteinander verbunden,

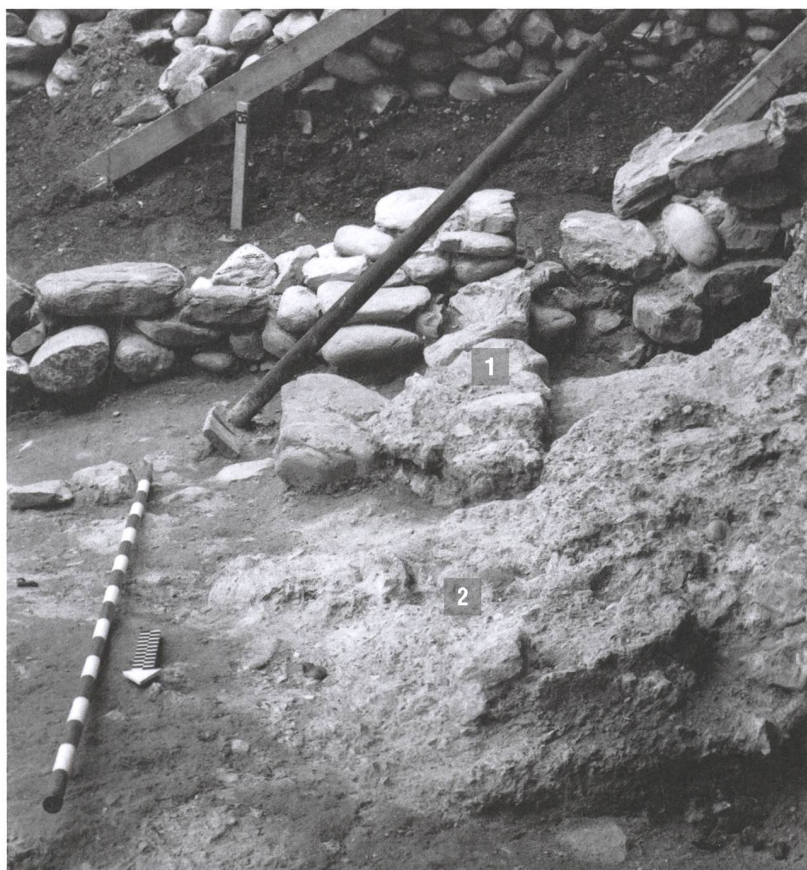
Abb. 155: Domat/Ems, Sogn Pieder. Anlage 2a. Wohntrakt. Die **1** Westmauer (5) von Raum I verlief über den aus dem Boden herausragenden **2** Felsblock (657). Damit lag deren Unterkante höher als das Bodenniveau im Rauminneren und war daher ab der ersten Steinlage auf Sicht gemauert. Blick nach Süden.

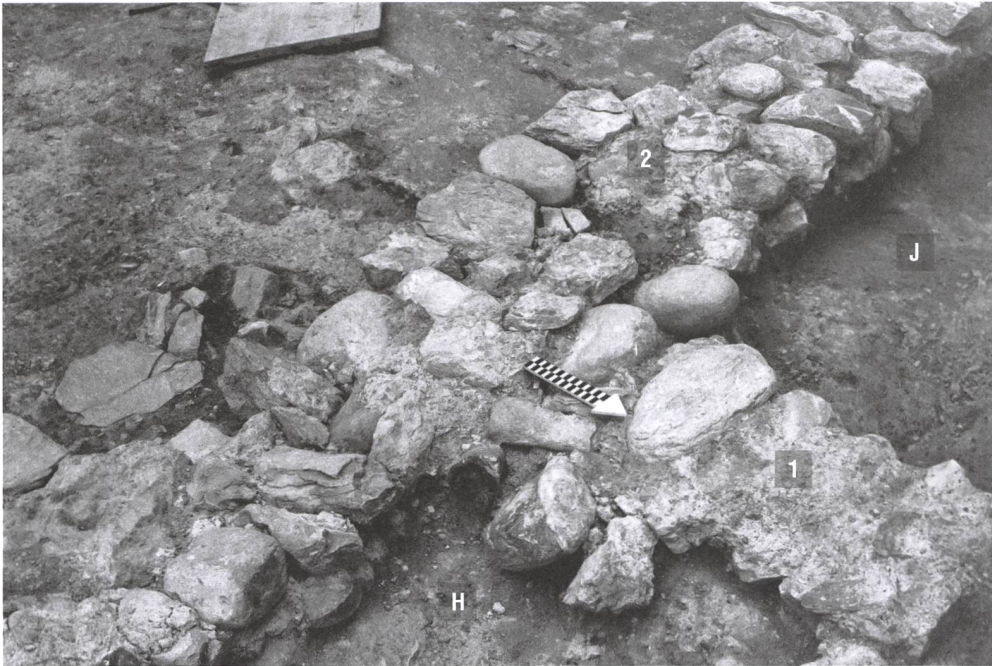
Abb. 156: Domat/Ems, Sogn Pieder. Anlage 2a. Wohntrakt. Die 1 Binnenmauer (6) zu den Räumen H und J ist mit der 2 Südmauer (5) im Verband gemauert. Blick nach Südwesten.

Die Aussen- und die Innenmauern der Räume H, I und J standen miteinander im Verband **Abb. 156**. Stossfugen wurden bei den Mauern (15, 16) des Hofes K und des zugesetzten Gebäudes L (7) festgestellt. Bemerkenswert ist die Nordostecke von Raum H, die innen rund und nicht wie üblich rechtwinklig geformt ist **Abb. 157**. Auf die möglichen Gründe dafür wird im folgenden **Kap. 8.3.2** eingegangen.

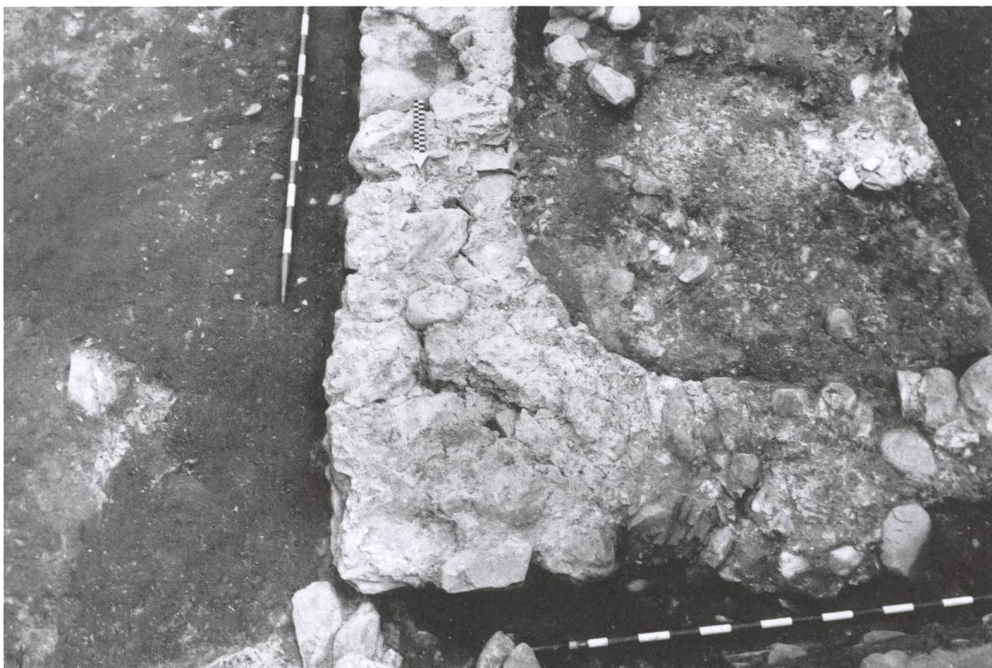
Abb. 157: Domat/Ems, Sogn Pieder. Anlage 2a. Wohntrakt, Versamlungs-/Speisesaal H. Nordostecke mit innen rund geformter Ecke im Fundament und im aufgehenden Mauerwerk. Blick nach Süden.

Vermutlich befand sich bei der auffällig abgerundeten Nordost-Ecke eine Feuerstelle als Heizquelle für den Raum (vgl. **Abb. 157**). Für diese Interpretation spricht, dass dort kein Mörtelboden vorhanden war, obschon dieser im restlichen Raum weitgehend erhalten blieb. Eine Feuerstelle in einer gerundeten Ecke findet man ebenfalls im steinernen, karolingerzeitlichen Profanbau in Zizers, Schlossbungert wo zusätzlich Hinweise auf einen Kamin vorhanden sind.¹⁷⁶
