Zeitschrift: **Archäologie Graubünden. Sonderheft**

Band (Jahr): **9 (2020)**

Anlage 2a: Der Mönchshof aus der Zeit um 800

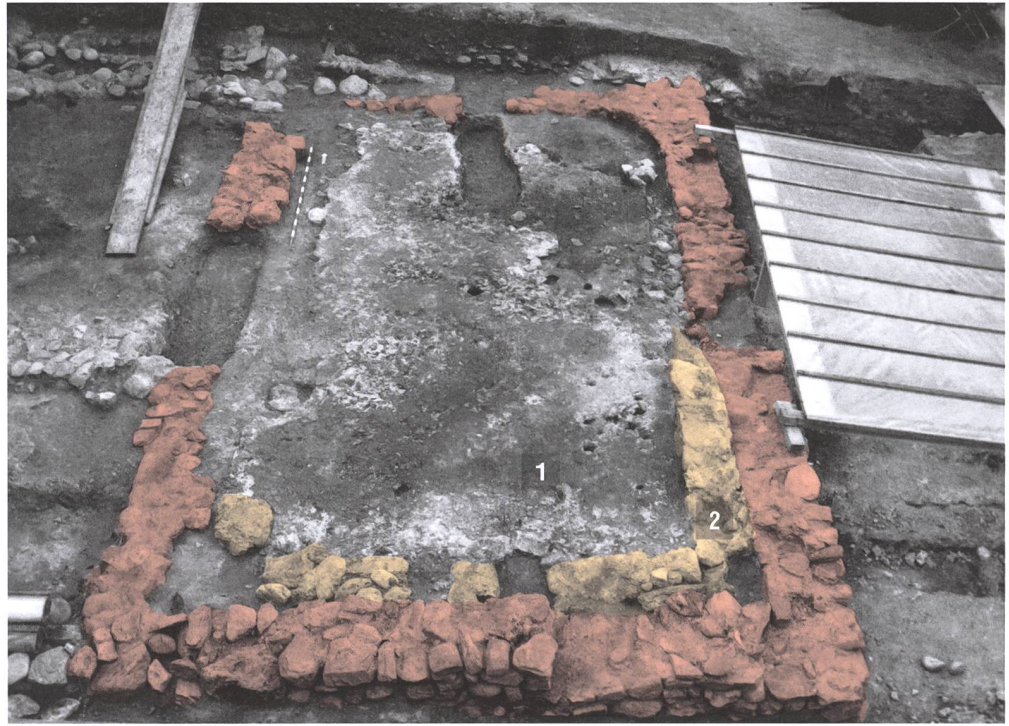
Abb. 158: Domat/Ems, Sogn Pieder. Anlage 2a. Wohntrakt, Versamlungs-/Speisesaal H (rot). **1** Mörtelboden (304), Reste der **2** Sitzbank (gelb, 11, 12, 22) an der Ost-, Süd- und Nordmauer (vgl. **Abb. 122**). Blick nach Norden.

Der Raum H war mit den Massen $4 \times 7,50$ m der grösste und am aufwendigsten gestaltete der drei Räume **Abb. 158**. Zugänglich war er von Raum I her durch den 1 m breiten Eingang (630) **Abb. 159**. Raum H war mit gemauerten Sitzbänken an der Süd-, Ost- und Westmauer ausgestattet **Abb. 160; Abb. 161**. Ob auch an der Nordmauer eine solche stand, war aufgrund der Störungen im dortigen Bereich nicht zu klä-

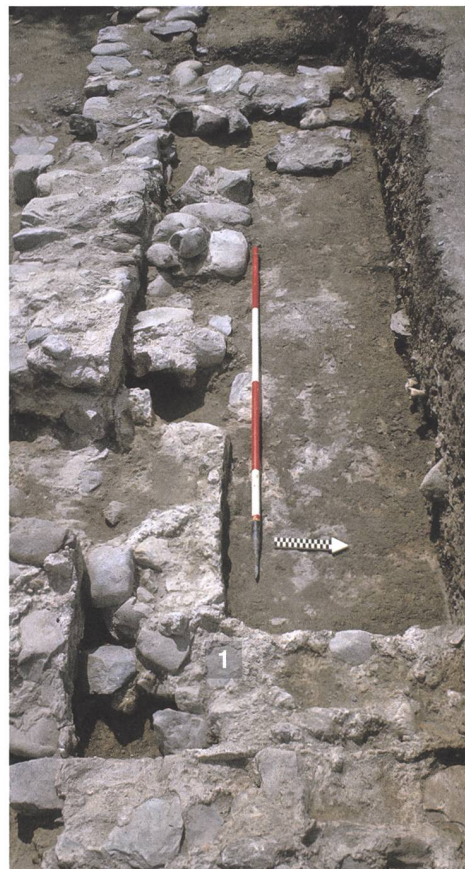
Abb. 160: Domat/Ems, Sogn Pieder. Anlage 2a. Wohntrakt, Versamlungs-/Speisesaal H. 1 Sitzbank (11, 12, 22) in der Südostecke des Raumes. Blick nach Westen.

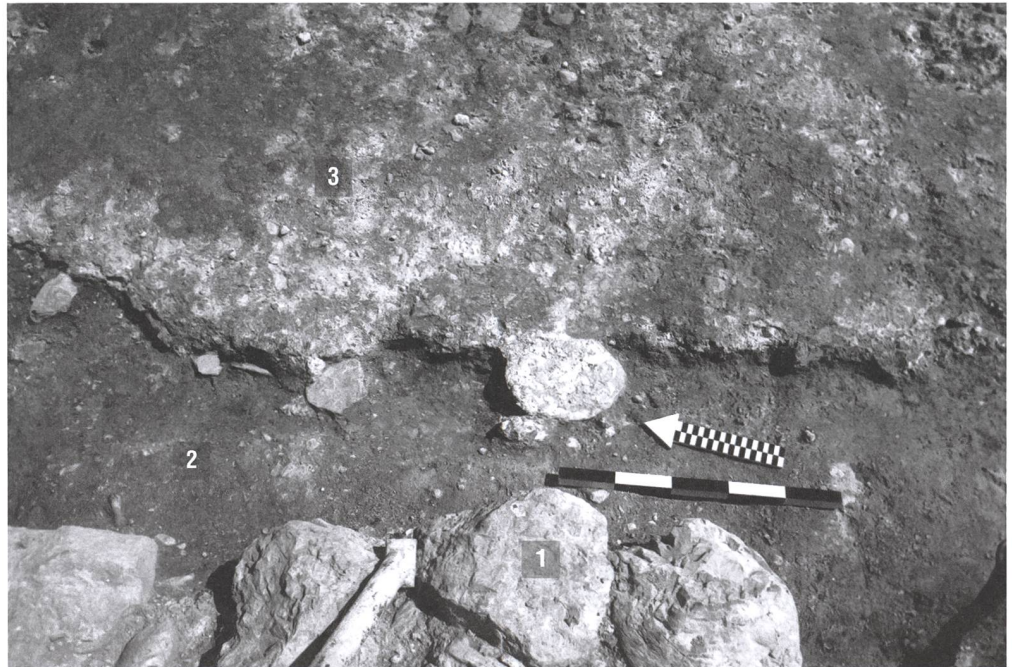
Abb. 161: Domat/Ems, Sogn Pieder. Anlage 2a. Wohntrakt, Versamlungs-/Speisesaal H. Östlich der 1 Westmauer (6) ist das 2 Negativ der ausgerissenen Sitzbank (11, 12, 22) freigelegt, an das der 3 Mörtelboden bördelt. Blick nach Osten.

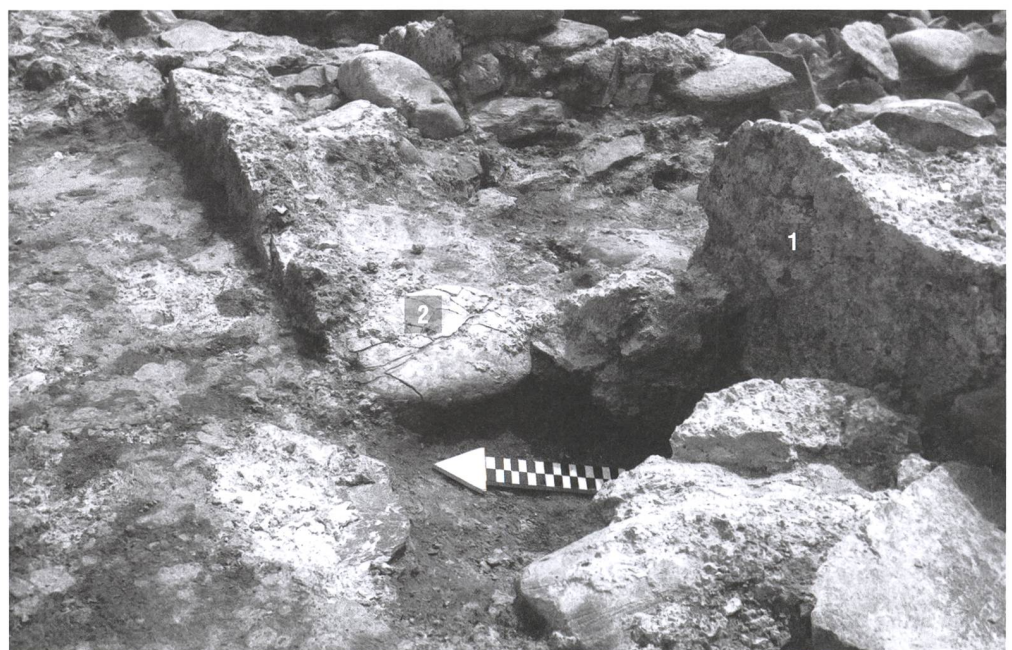
Abb. 162: Domat/Ems, Sogn Pieder. Anlage 2a. Wohntrakt, Versamlungs-/Speisesaal H. Erst nachdem die Wände verputzt waren 1, wurde die 2 Sitzbank davorgesetzt. Blick nach Osten.

aufgetragen war und man anschliessend die Sitzbänke errichtet hatte, wurde der Bodenmörtel direkt auf das Bauniveau (370) gegossen. Als letzter Schritt nach dem Einbau des Mörtelbodens waren die Bankmauern verputzt worden **Abb. 162**.

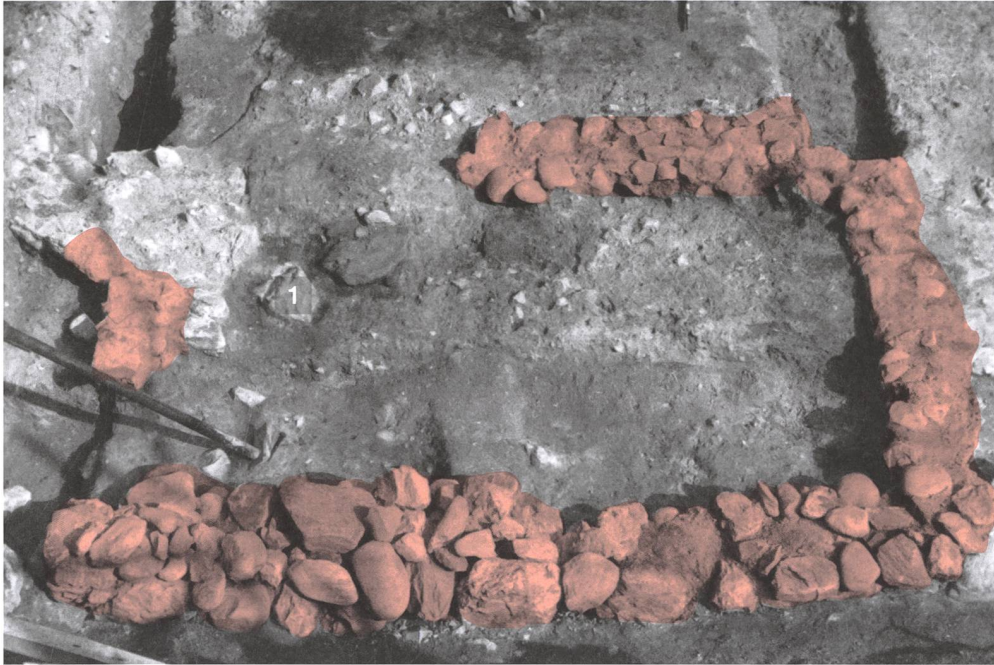
Abb. 163: Domat / Ems, Sogn Pieder. Anlage 2a. Wohntrakt, Raum I. In der Nordwestecke liegt die 1 viertelrunde Feuerstelle (369). Blick nach Norden.

Der an Raum H anschließende Raum I ist anhand der viertelrunden Feuerstelle (369) in der Nordwestecke als Küche bestimmt **Abb. 163**. Der Raum besass die Masse von 2,20 × 3,60 m. Die Wände trugen keinen Verputz und der Boden bestand aus der festgetretenen, humosen Schicht (306). Anstelle von Mörtel war für die Verankerung der Steine der Feuerstelle (369) hitzebeständiger Lehm verwendet worden. Brandspuren im Lehm und an den Steinen der Einfassung und des Herdbodens zeugen von der Nutzung der Feuerstelle. Ob darüber ein Kaminhut aufging, ist nicht bekannt.

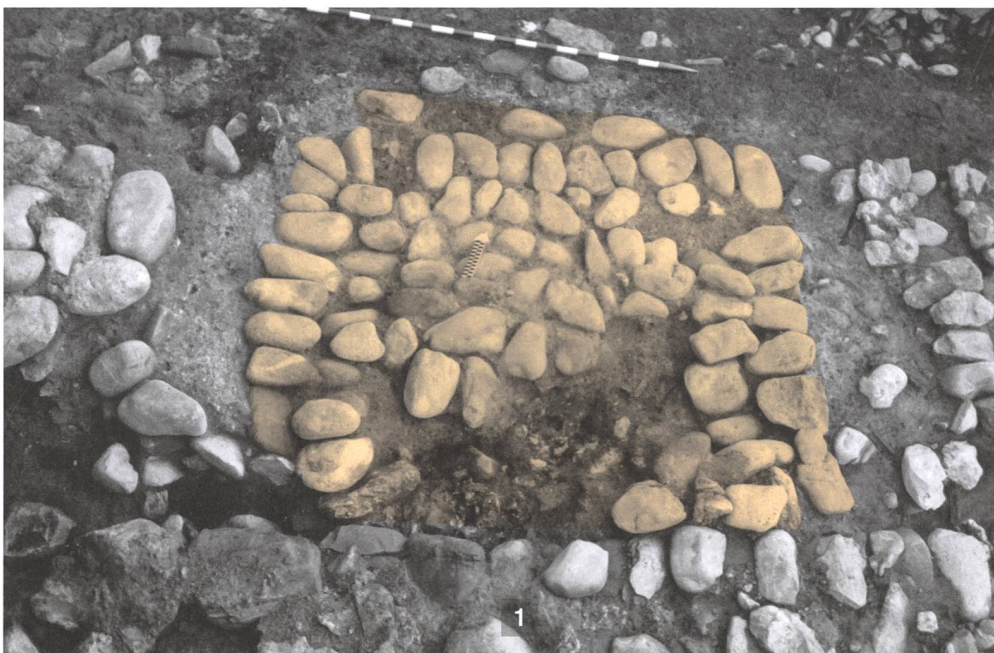
Abb. 164: Domat / Ems, Sogn Pieder. Anlage 2a. Wohntrakt, Unterbau des Ofens (422), der an die 1 Nord-mauer (28) von Raum J anstößt. Blick nach Norden.

Der Sockel (422) des Backofens an der Nordfassade des Gebäudes mass 1,90 × 2,20 m **Abb. 164**. Die noch in ein bis zwei Steinlagen erhaltene Konstruktion war auf einer lehmig-sandigen Aufschüttung (420) verlegt. In einem ersten Arbeitsschritt ist dafür ein zweihäuptiger Mauerkranz gebildet worden, der anschliessend mit weiteren Bollensteinen ausgefüllt wurde **Abb. 165**. Die Brennkammer, die in einigem Abstand zum Boden zu rekonstruieren ist, hat sich nicht erhalten. Deshalb bleibt ungewiss, welche Form der Ofenkörper hatte und aus welchem Material er gebaut war. Auch im Abbruchschutt kamen keine Bruchstücke davon – etwa gebrannte Lehmstücke mit Abdrücken des Rutengeflechts einer Kuppel – zum Vorschein. An den vier Ecken des Sockels konnten Pfostengruben (427) mit einem Durchmesser von 27–30 cm festgestellt werden. Sie zeugen von einer hölzernen Überdachung, die den Backofen vor Regen und Schnee schützte.

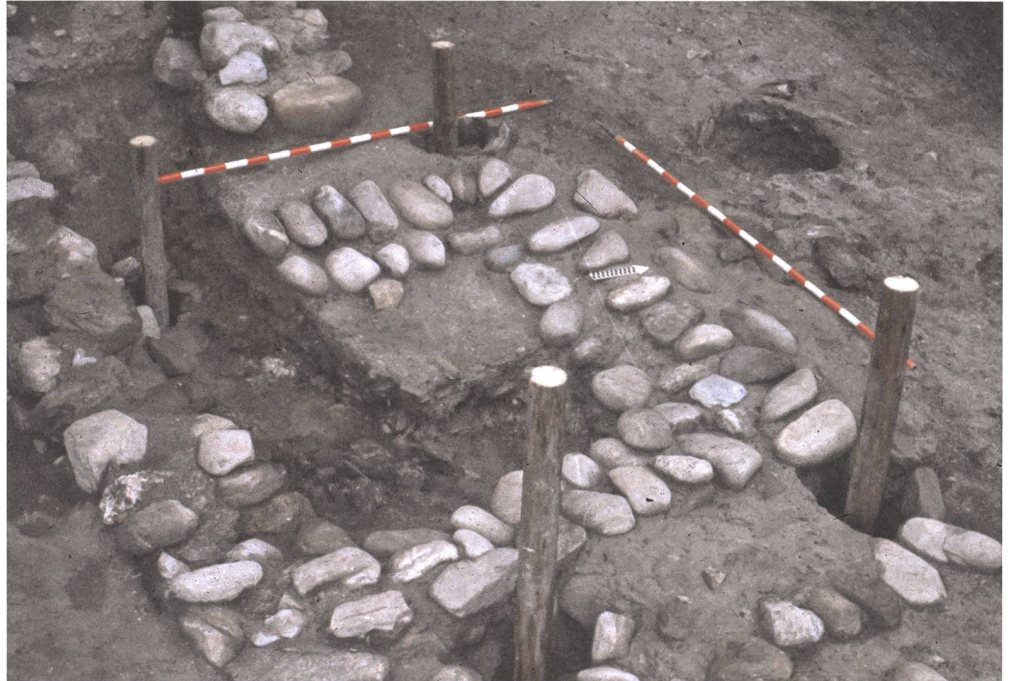
Abb. 165: Domat / Ems, Sogn Pieder. Anlage 2a. Wohntrakt. Trocken verlegter Unterbau des Ofens (422) an der Nord-mauer (28) von Raum J. Holz-pfähle markieren die Pfosten-gruben (427) der Dachstützen. Blick nach Nordwesten.

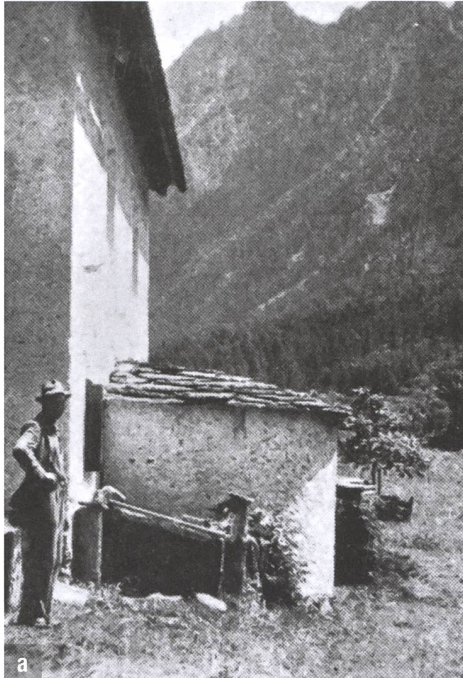
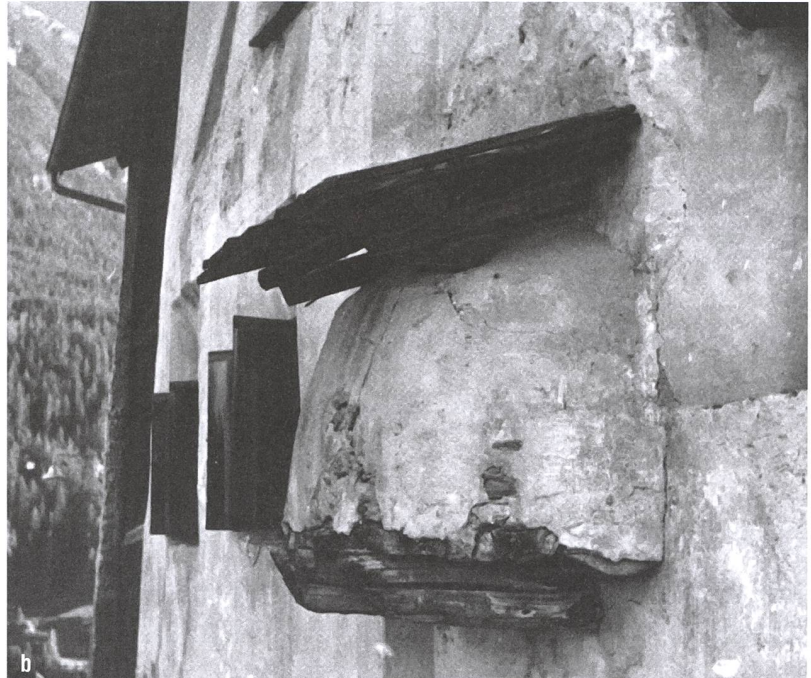
Abb. 167: **a** Bregaglia, Stampa, Coltura. Apsisförmiger Backofen am Wohnhaus. **b** Scuol. Der Backofen ist an der Aussenseite der Küche angebaut, er wird durch Konsolbalken gestützt.

zu finden **Abb. 167**. Neben den ebenerdig angebauten gibt es solche, die von Konsolen gestützt, als «Rucksäcke» an den Küchenraum im Obergeschoss angebaut sind. Der Ofenmund liegt dabei jeweils auf Arbeitshöhe, also etwa 1–1,50 m über dem Fussboden. Die Kuppel kann mit Lehm oder Steinen gebaut sein, häufig sind die Öfen zum Schutz vor der Witterung mit einem hölzernen Dach überdeckt. Die Ähnlichkeiten mit dem Befund von Sogn Pieder sind frappant, sie zeigen, wie die Ofenkonstruktion zur Backstube (Raum J) ausgesehen haben könnte.

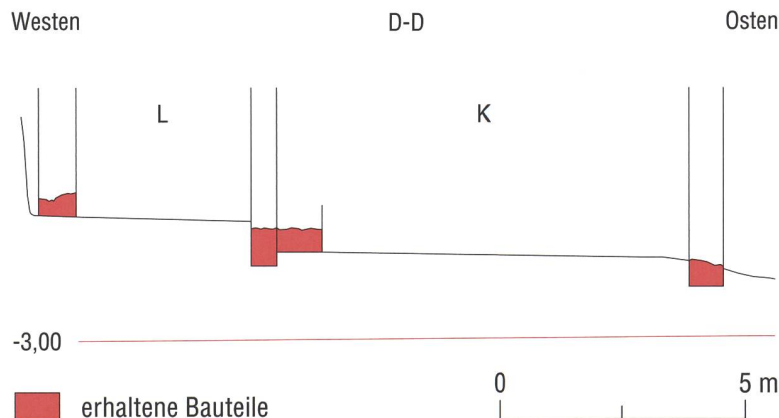
Abb. 170: Domat/Ems, Sogn Pieder. Anlage 2a/b. Schnitt D-D durch den Hof K und das Gebäude L (vgl. **Abb. 122**; **Abb. 180**). Blick nach Norden. Mst. 1:150.

Die erhaltenen Reste der Mauern und die rekonstruierten Abschnitte nach dem Bau von Gebäude L sind auf **Abb. 121** ersichtlich, ebenso die von Anlage 1 übernommenen Mauerabschnitte. Sämtliche Mauern waren entweder in den ausplanieren Abbruchschutt (54, 365) des Vorgängerbaus gestellt oder fussten auf dem begradierten Bergsturzmateriale auf der Hangseite **Abb. 155**. Das Mauerwerk war in den untersten Lagen trocken gemauert und erst ab der dritten Lage mit Mörtel aufgeführt. Erhalten waren die Mauern noch bis auf eine Höhe von maximal 50 cm. Im Aufgehenden besaßen die Aussen- und die Binnenmauern eine Stärke von 60 cm, der Fundamentalsockel stand nur um wenig vor. Dem Hangverlauf folgend, stieg die Fundamentbasis der Süd- und der Nordmauer von Osten nach Westen bis um 50 cm an. Jene der hangparallelen Ost- und Westmauer verlief nahezu horizontal. Für die stabile Fundamentierung der Westmauer von Raum L, deren Unterkante höher lag als das Bodenniveau der Räume I und J, wurde eine Stufe ins anstehende Bergsturzmateriale gegraben (vgl. **Abb. 170**).

Der Boden (491) von Raum L, eine dünne festgetrampelte Schicht über der 40 cm mächtigen Einfüllung (580, 581), lag um 30–40 cm höher als jener im Hof K **Abb. 170**. Er verlief von der Süd- zur Nordwand waagrecht, zur Westmauer hin stieg er jedoch um ca. 25 cm an. Betreten wurde Raum L durch einen Eingang von Hof K her,

die auf den Bauniveaus zum Gebäude L und dem Wohntrakt lag (vgl. **Abb. 170**).

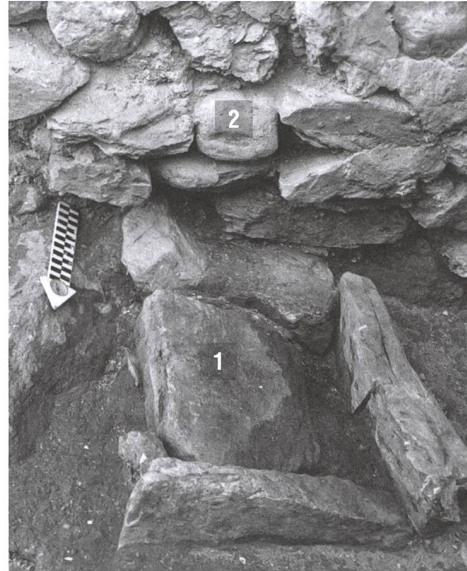
Abb. 171: Domat / Ems, Sogn Pieder. Anlage 2a. Gebäude L. **1** Feuerstelle mit Herdplatte (249) an der Nordmauer der Kirche. Das **2** Mauerwerk stammt von einem späteren Umbau (Anlage 2b). Blick nach Süden.

Noch vor der Wiederherstellung der Kirche in romanischer Zeit wurde an der Südwand des Raumes mit Steinplatten eine ebenerdige, 60 × 60 cm grosse Feuerstelle (249) eingebaut **Abb. 171**. Ob die Feuerstelle der handwerklichen Nutzung oder der Erwärmung des Raumes diente, konnte nicht bestimmt werden. Dass es sich um eine Herdstelle handelt, ist eher unwahrscheinlich, da sich die Küche im Wohntrakt befand.

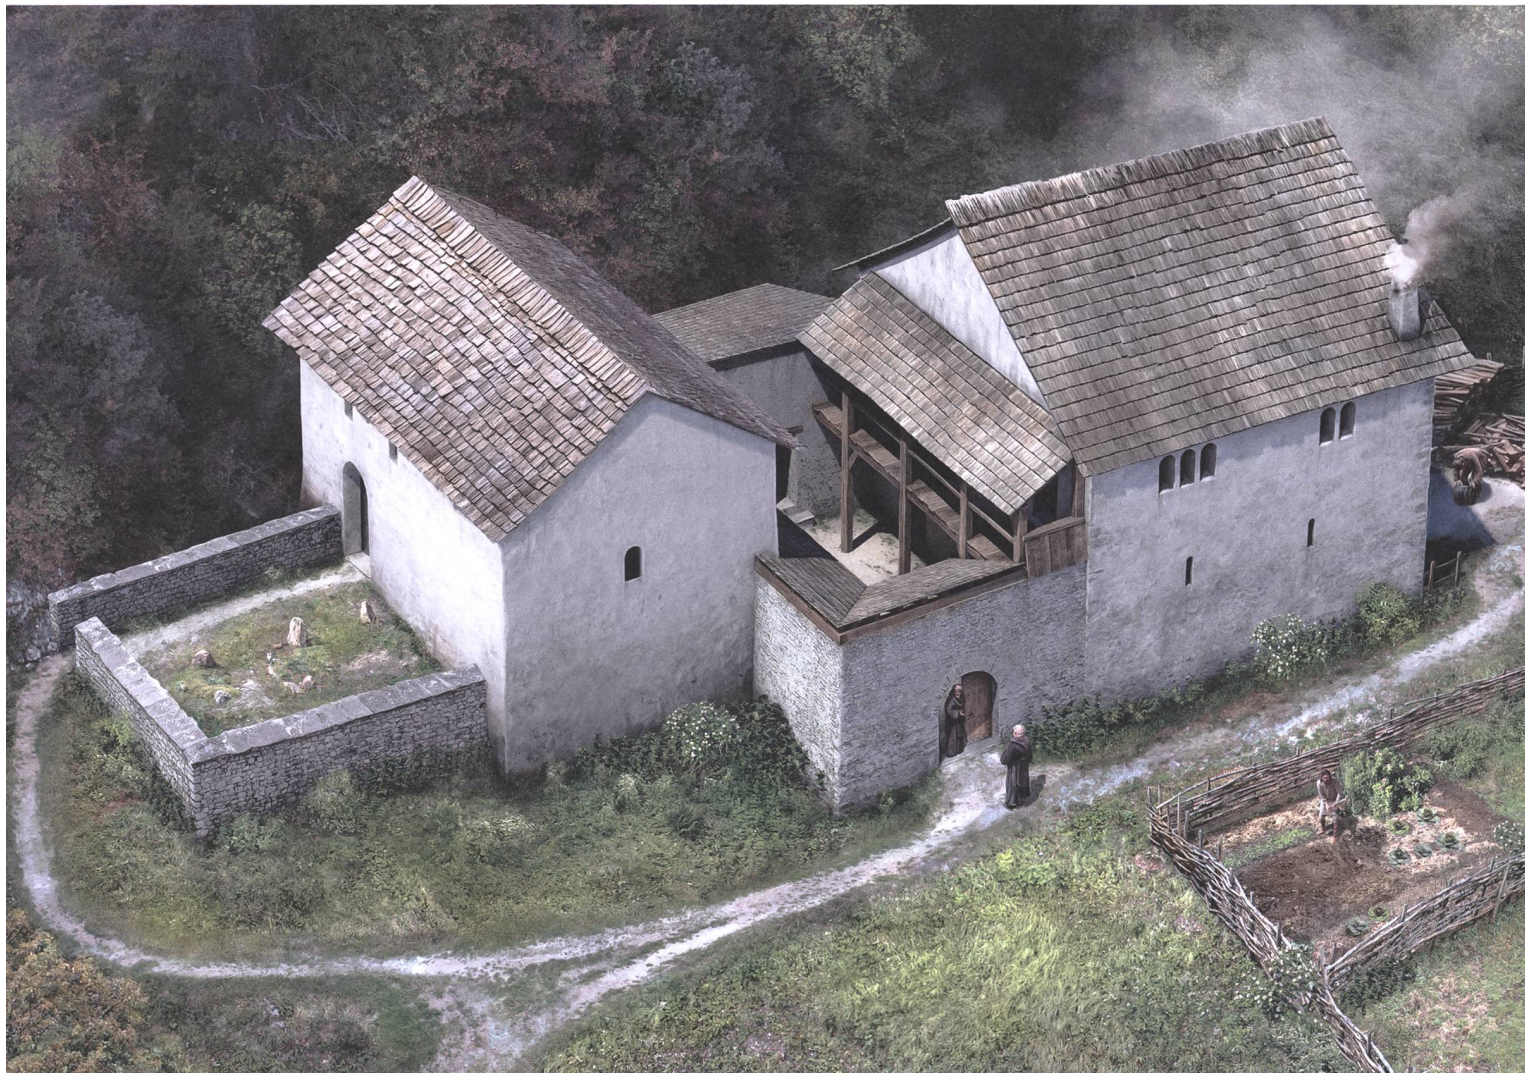
Abb. 176: Domat/Ems, Sogn Pieder. Anlage 2a. Aussenansicht des karolingerzeitlichen Mönchshofes als Lebensbild.

Dank dem Umstand, dass das Mauerwerk an der Chorseite noch bis zur Firsthöhe und an den Längsseiten bis auf die Höhe der Mauerkronen reicht, kann das Aussehen der Kirche samt Dach rekonstruiert werden **Abb. 176**; **Abb. 177**. Mit der gerade hin-

termauerten Apsis war der Baukörper des Gotteshauses von rechteckiger Form. Dadurch konnte die gesamte Kirche mit einem Satteldach gedeckt werden. Der Dachstuhl musste dabei einen stützenlosen Raum von 5 m Breite überspannen, was kein Problem darstellte.¹⁹⁴ Aus welchem Material die Dachhaut bestand, ist nicht geklärt. In Frage kommen Ziegel, Steinplatten oder Brettschindeln. Der karolingerzeitliche Rundbau S. Lucio in San Vittore besass ein Steinplattendach, die Heiligkreuzkapelle in

Müstair hingegen war mit einem Schindeldach gedeckt.¹⁹⁵ Ein Ziegeldach ist für die erste Klosterkirche von St. Gallen aus dem 8. Jahrhundert nachgewiesen.¹⁹⁶ Für die Kirche Sogn Pieder und den Wohntrakt ist aufgrund der bescheidenen Dimensionen und Einrichtungen am ehesten von Schindeldächern auszugehen (vgl. **Abb. 176**).

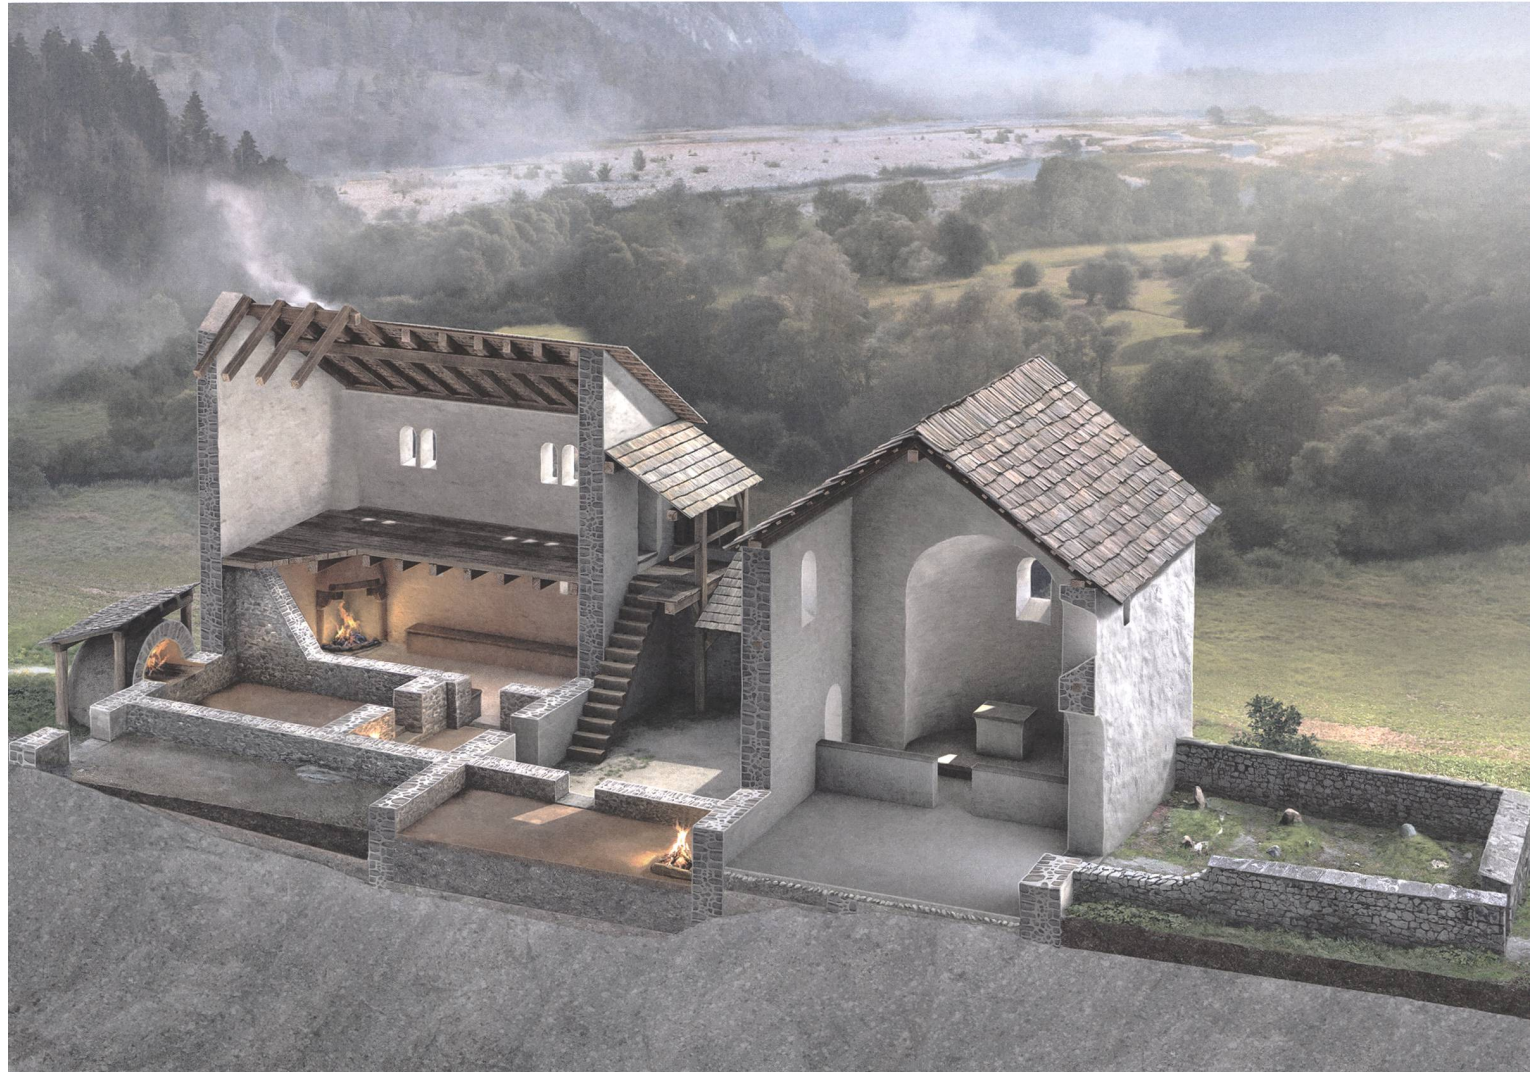
Abb. 177: Domat/Ems, Sogn Pieder. Anlage 2a. Innenansicht des karolingerzeitlichen Mönchshofes als Lebensbild.
