Anlage 3 : Renovationen an der Kirche im 15./16. Jahrhundert

Zeitschrift: **Archäologie Graubünden. Sonderheft**

Band (Jahr): **9 (2020)**

Anlage 3: Renovationen an der Kirche im 15. / 16. Jahrhundert

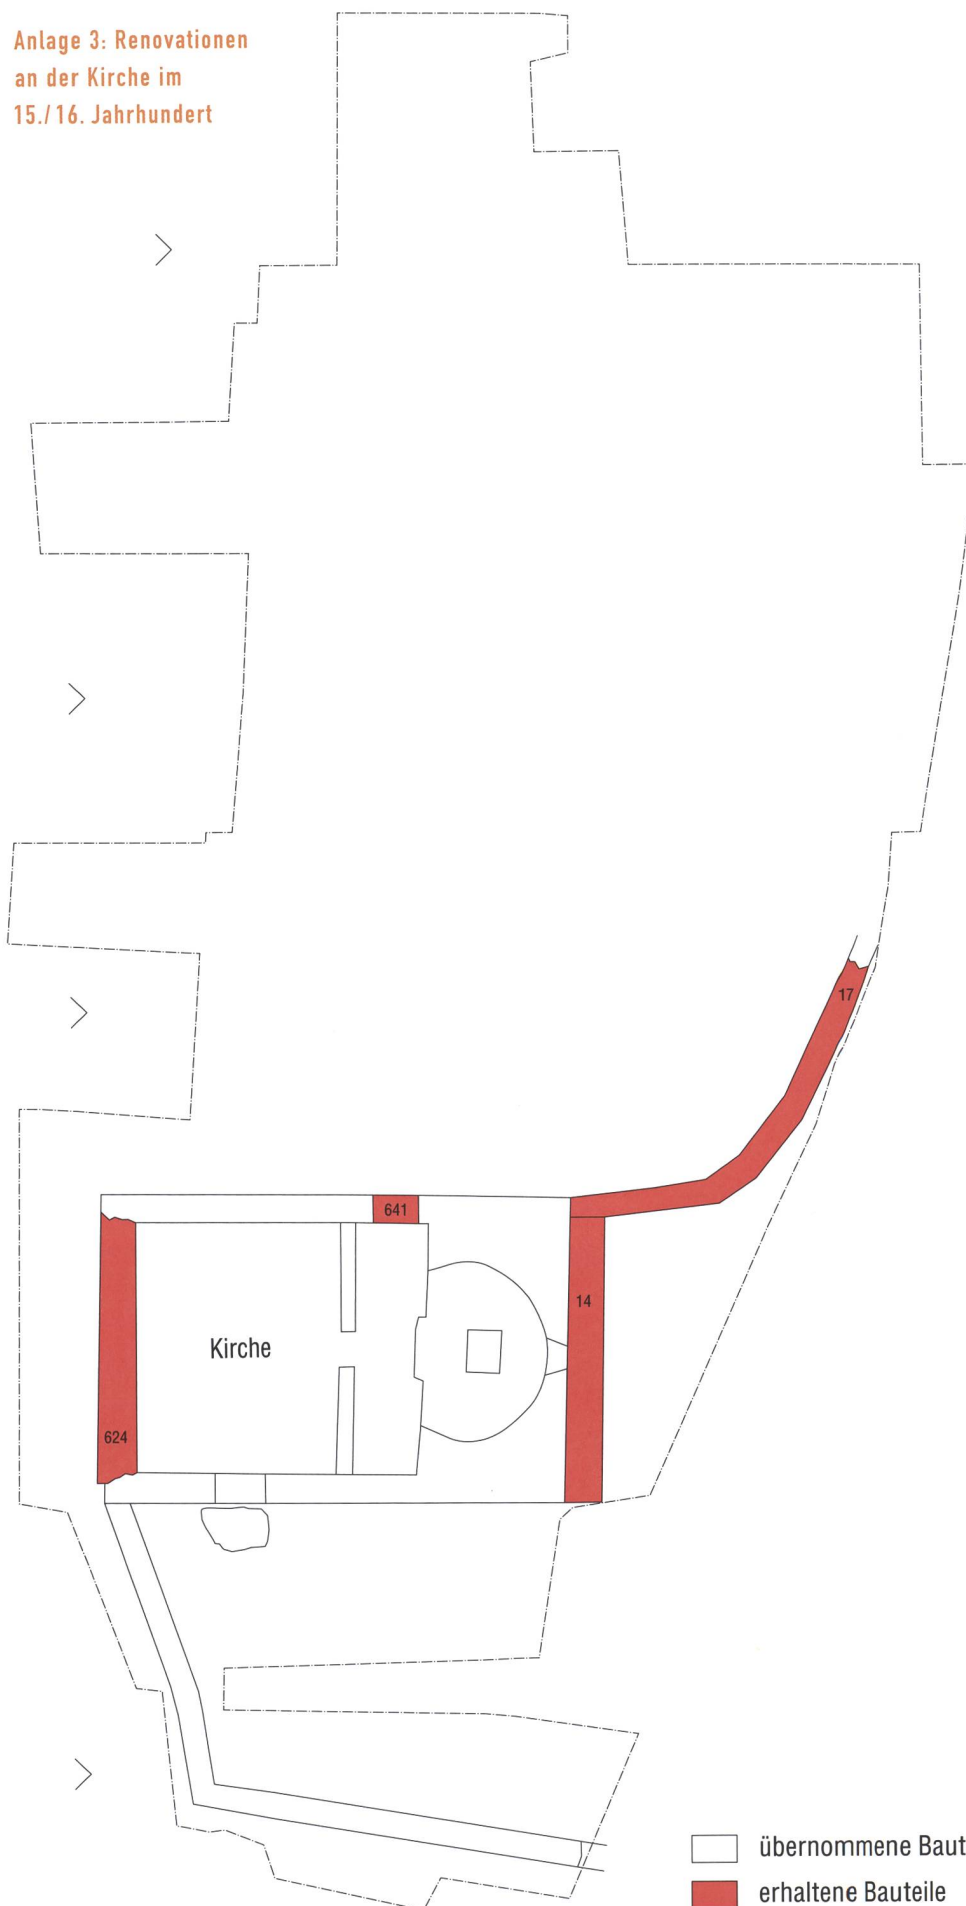
Abb. 228: Domat/Ems, Sogn
Pieder. Anlage 3. Mst. 1:150.

Nach der Aufgabe des Friedhofs im späten 12. Jahrhundert und dem Abgang der Nebengebäude im 13. Jahrhundert wurde nur die Kirche weiter benutzt **Abb. 228**. An dieser waren aber in der Folge mehrfach umfangreiche Renovationsarbeiten und bauliche Anpassungen nötig, die aufgrund der Quellenlage im Zeitraum vom 15. bis frühen 16. Jahrhundert anzusetzen sind.³²⁴ Die merowingerzeitliche Westmauer (33) war durch das über Jahrhunderte eingedrungene Hangwasser so stark geschädigt, dass sie ersetzt werden musste. Stehen gelassen wurden die Fundamentlagen und die beiden Eckverbände **Abb. 228** (vgl. **Abb. 27**). Die neue Westmauer (624), die wieder bis auf die vorherige Giebelhöhe reichte, war mit lagig gesetzten Bollensteinen und Ausgleichsschichten von flachen Bruchsteinen aufgeführt. Im südlichen Teil der neu aufgeführten Mauer liess man knapp unterhalb des Daches einen 65 cm breiten Zugang in den Dachraum offen (vgl. **Abb. 132**).

Den ehemaligen Eingang (631) an der Nordseite der Kirche, der seine Funktion als Hofzugang verloren hatte, verschloss man mit einem Mauerblock **Abb. 228**. In der Südfassade wurde das in romanischer Zeit angelegte Scharfenfenster (640) zugemauert (vgl. **Abb. 129**). Im Weiteren kam es zu kleineren Reparaturen und Ausbesserungen an allen Fassaden. Unverändert blieben die Höhe der Kirchenmauern, die Giebelform und die Dachkonstruktion. Zu Beginn des 15. Jahrhunderts wurde dem First ein Dachreiter aufgesetzt, denn erstmals ist eine Glocke mit der Jahrzahl 1404 für Sogn Pieder belegt, eine weitere wurde um 1500 gegossen.³²⁵

Nicht gesichert ist die Zuweisung der 60 cm breiten und nur 30 cm hohen, an der Oberseite horizontal verlaufenden Mauer (14) zur Anlage 3 **Abb. 228**; **Abb. 231**. Sie wurde direkt an die Ostfassade des Chores gesetzt, an der Nordseite stösst sie gegen die Mauer des karolingerzeitlichen Hofes, der zum Zeitpunkt ihrer Errichtung bereits abgegangen war. Aufgrund der Machart gehört sie sicher zu einer der beiden jüngsten Anlagen. Da aber keine eindeutigen stratigraphischen Bezüge herzustellen waren, bleibt ihr genaues Alter offen. Zu ihrer Funktion fand sich keine plausible Erklärung. Möglicherweise diente sie dem Erosionsschutz der Sockelzone der Kirche, da diese im abfallenden Gelände nicht tief fundiert war.

de mit einer Hangstützmauer (17) befestigt, von der ein 40 cm breites, knapp 7 m langes Mauerstück erhalten blieb (vgl. **Abb. 228**). Die Fortsetzung nach Norden war nicht mehr vorhanden. Sie ist beim Bau der bestehenden Stützmauer zur entlang verlaufenden Strasse abgebrochen worden. Eine Begrenzung an der Nordseite konnte nicht festgestellt werden. Zur Geländekorrektur kam es auch im ehemaligen Friedhof an der Südseite der Kirche. Dort schüttete man zur Begradigung des Terrains die Planie (78) an.

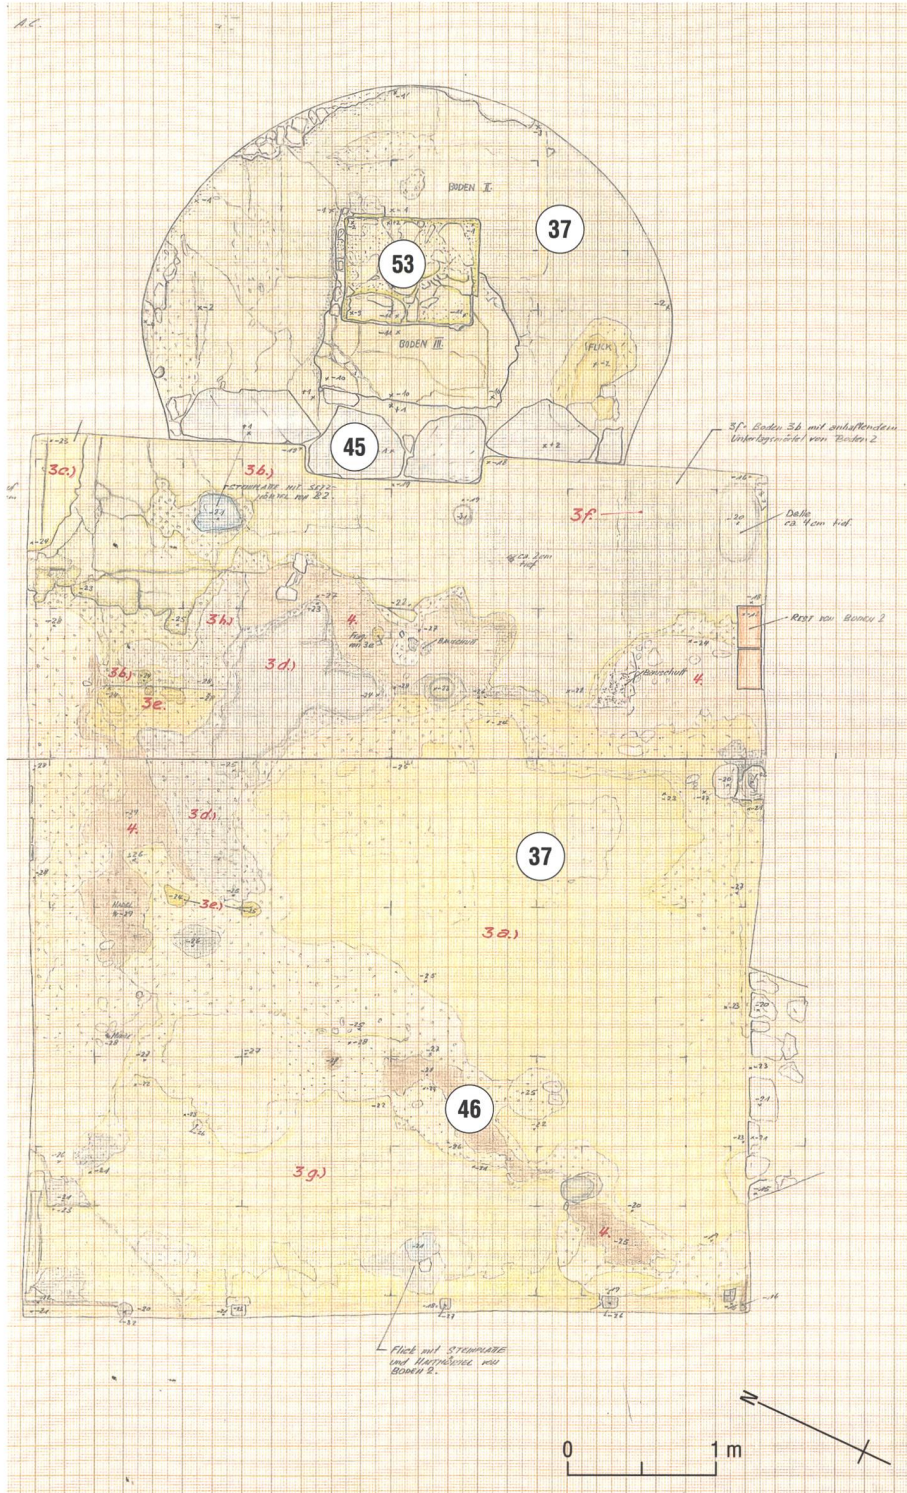
Abb. 229: Domat/Ems, Sogn Pieder. Anlage 3. Kirche. In spätmittelalterlicher Zeit wurde die Altarstufe (45) erneuert. Im Schiff und in der Apsis brachte man einen neuen Mörtelboden (37) über dem verteilten Abbruchschutt (46) ein. Der karolingerzeitliche Blockaltar (53) blieb weiter bestehen. Mst. 1:50.

Das Schiff erhielt einen neuen Mörtelboden (37), für dessen Unterbau trug man eine Schicht Abbruchschutt (46) auf **Abb. 229**. Die Schranke vor dem Presbyterium bestand weiter, denn auf der Flucht des später abgebrochenen Sockels konnte am neuen Boden eine deutliche Mörtelbraue dokumentiert werden (vgl. **Abb. 228**). Auch der Chor wurde mit einem frischen Mörtelauftrag erneuert. Dieser reichte bis an die Chorstufe, die mit Steinplatten und dem ins Schiff vorspringenden Antritt betont wurde. Im Zuge der Renovationsarbeiten wurde auch der grösste Teil der karolingerzeitlichen Wandmalereien abgeschlagen (vgl. **Kap. 8.2.9**). Deren Bruchstücke sind als Unterbau des gotischen Bodens verbaut worden. Keine Veränderung erfuhr der Blockaltar (53) im Chor.

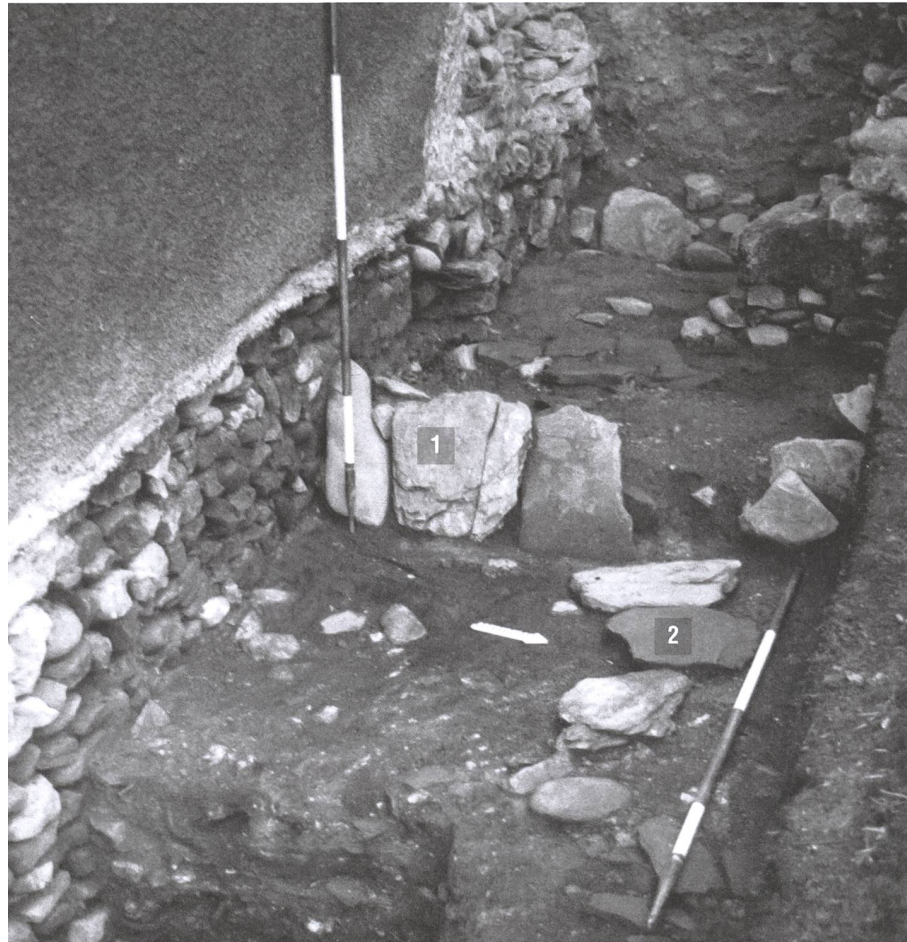
Abb. 230: Domat/Ems, Sogn Pieder. Anlage 3. Geländeenutzung im Spätmittelalter nördlich der Kirche: **1** Hochkant gestellte Steine dienen als Terrassierungsmäuerchen (246), während das Gehniveau mit dünnen **2** Steinplatten (245) ausgelegt war. Blick nach Westen.

Eine über dem Abbruchschutt (307) der Wohngebäude eingebrachte Planie (419, 425, 588) ebnete das Gelände nördlich der Kirche. Darauf bildete sich das neue, spätmittelalterliche Gehniveau (248), welches kirchennah mit flachen Steinplatten (245) ausgelegt wurde **Abb. 230**. Einige hochkant gestellten Steinplatten (246) dienen dabei als Mäuerchen der nur 20–30 cm hohen Terrassenstufe. Talseitig wurde das Gelän-

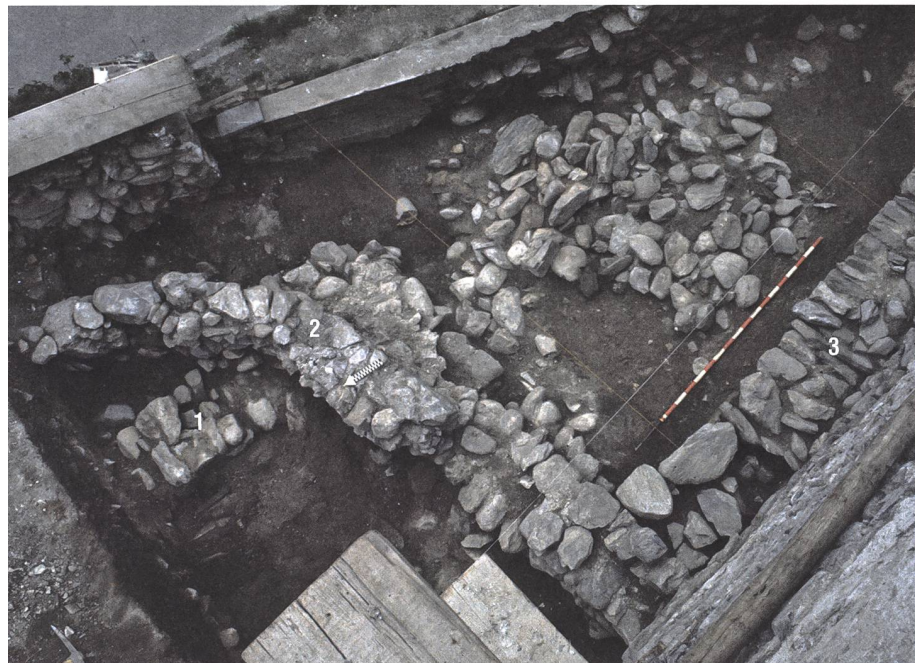
Abb. 231: Domat/Ems, Sogn Pieder. Anlage 3. Auf der abgebrochenen 1 Südostecke (15/16) der Umfassungsmauer von Hof K steht die 2 Stützmauer (17). Vor der Ostfassade der Kirche verläuft 3 Mauer (14). Blick nach Südosten.

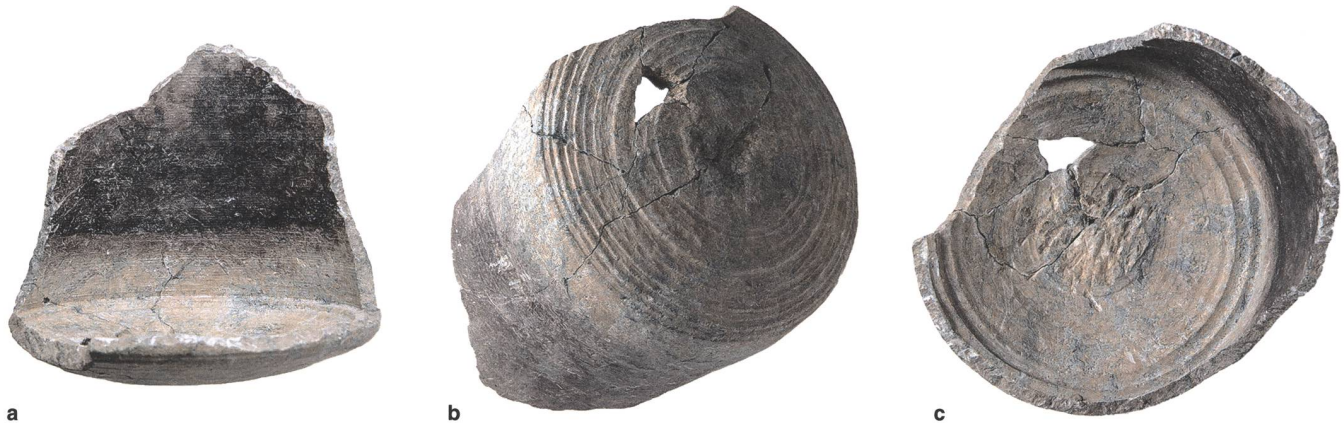
Abb. 232: Domat/Ems, Sogn Pieder. Anlage 3. Lavezbecher Taf. 14,163. a Innenseite, oberer Bereich schwarz verfärbt. b Unterseite Boden. c Innenseite Boden. Mst. 1:2.

Im Gegensatz zu den Lavezgefässen aus der Benutzungszeit der Wohngebäude der Kirchenanlage 2 ist beim Becher **Abb. 232; Taf. 14,163** die Aussenseite nicht glattgeschliffen worden. Deutlich zu erkennen sind die Überarbeitungsspuren des Scharriereisens auf der Bodeninnenseite. Auffällig ist die Russ-Schwärzung, die innen und aussen nur am oberen Gefässteil vorhanden ist. Ein vergleichbarer Becher liegt von der Burg Marmels in Marmorera vor, der in den Zeitraum von der ersten Hälfte des 12. Jahrhunderts bis zum Beginn des 15. Jahrhunderts datiert ist.³³²
