Aegerten, reformierte Pfarrkirche Bürglen : Analyse des aufgehenden Mauerwerks 1987 und 1989

Aegerten, reformierte Pfarrkirche Bürglen. Analyse des aufgehenden Mauerwerkes 1987 und 1989

Peter Eggenberger, Heinz Kellenberger und Jachen Sarott

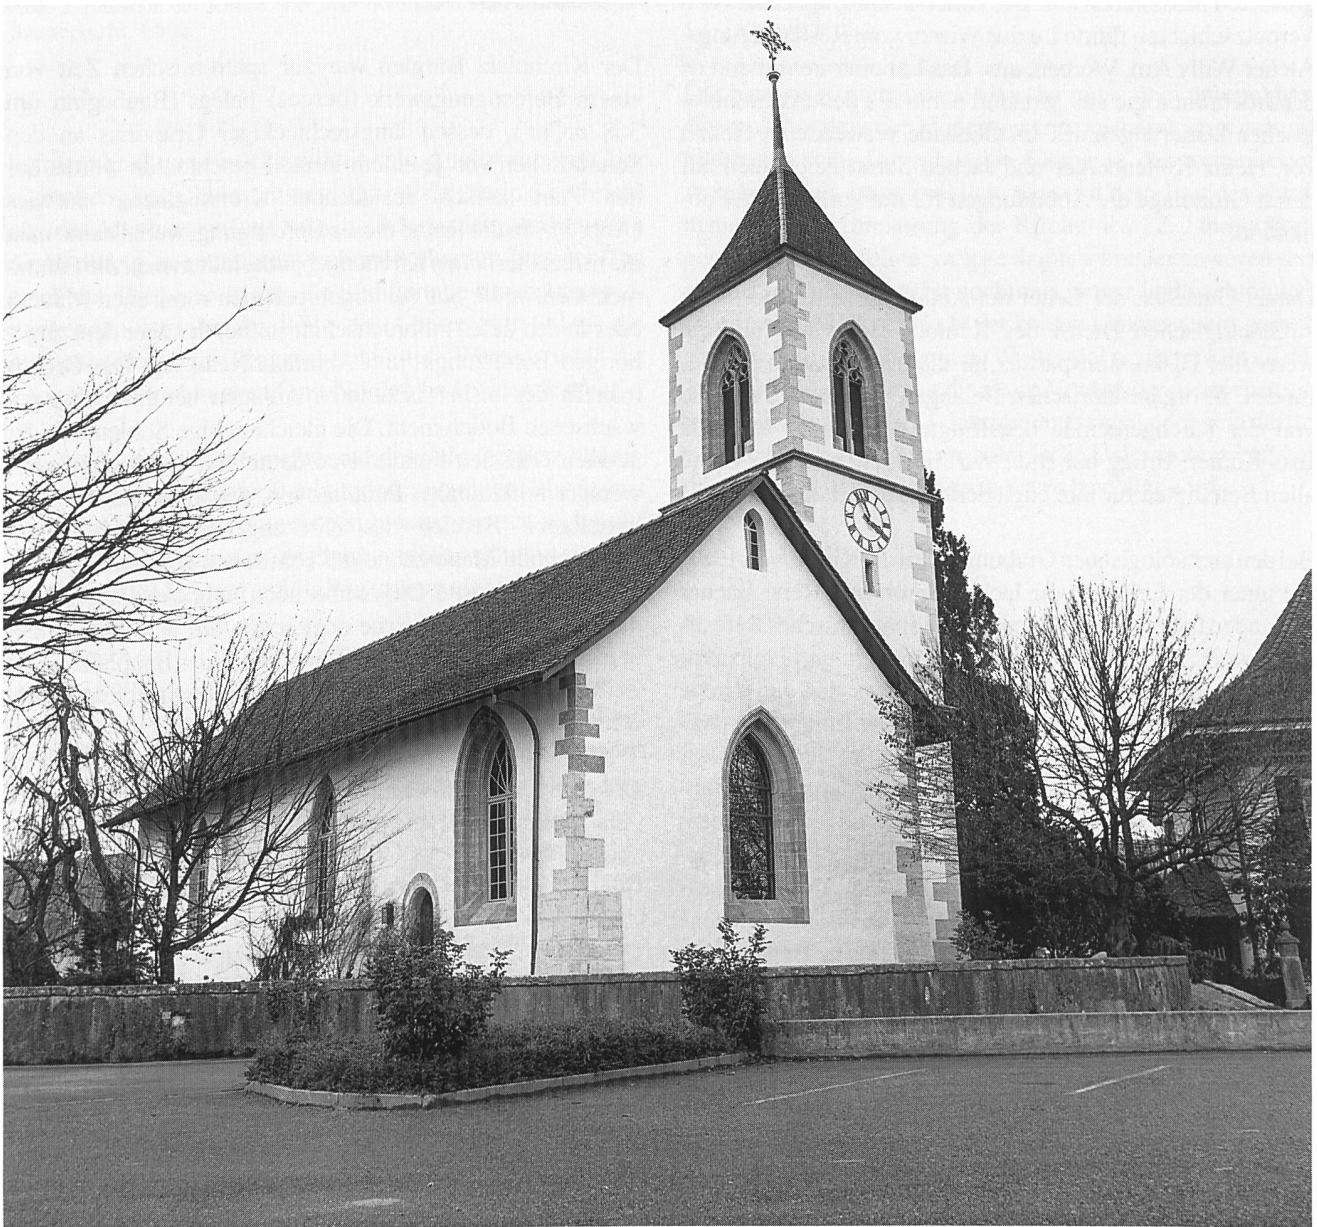
Abb. 1: Die Kirche von Südosten her gesehen.

Die ehemals der hl. Maria geweihte Kirche¹ des Seeländer Dorfes Aegerten befindet sich ausserhalb des Zentrums auf der Flur Bürglen. Das längsgestreckte, von einem Giebeldach gleicher Firsthöhe überdeckte Gebäude wird von einem einspringenden Triumphbogen in einen längsrechteckigen Saal und ein quadratisches Chor getrennt, das die gleiche Breite wie das Schiff aufweist. Auf der Nordseite des Chores steht der mächtige Glockenturm (Abb. 1).²

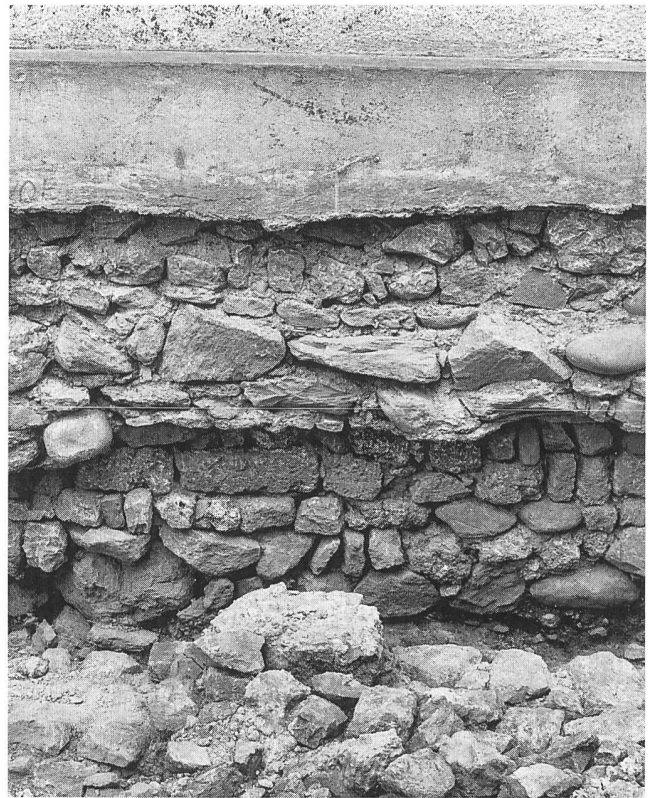
Abb. 5: Südmauer des Schiffes. Das älteste mittelalterliche Fundament (6); darüber das Fundament (7) der romanischen Kirche.

Während der Grabung konnten nur die Fundamente der Süd- und Nordmauer der Kirche bis zur Sohle verlässlich beobachtet werden. Einzig unter dem romanischen Mauerwerk, das den aufgehenden Bestand der Südmauer bildet, findet sich ein älterer, gleich gerichteter Mauerzug (Abb. 5). Dieses Fundament (6) wurde teils auf die Mauerstrukturen (1–3)¹² des römischen Befestigungswerks gesetzt, deren Abbruchkronen unter der Kirche bis wenig unter das heutige Geländeneiveau reichen, teils in deren Abbruchschutt (5) derart eingegraben, dass der gewachsene Boden davon nicht berührt wird. Diese Abbruchschichten liegen über dem zugehörigen römischen Boden (4) und dürften ursprünglich dieselbe Höhe wie die hoch erhaltenen Mauerruinen erreicht haben, sind aber im Bereich unseres Grabungsfeldes durch die Bau- und Bestattungstätigkeit auf höchstens 50 cm verringert worden. Der Aushub der zahlreichen Grabgruben, vielleicht auch schon der Abbruch bis in die Fundamente, um das Steinmaterial für den Kirchenbau zu verwenden, reduzierte die Erhaltungshöhe des römischen Mauerwerks ausserhalb der Kirche ebenfalls stark.¹³

Das älteste Fundament (6) beginnt 2,90 m östlich der Südwestecke des Kirchenschiffs und lässt sich gegen Osten, zum Teil verdeckt vom aufgesattelten Fundament (7) der romanischen Fassadenmauer (8), in der Höhe von 2 bis 3 Steinlagen auf einer Länge von 14,70 m bis zum Ansatz des heutigen Chores verfolgen. Die Blendschicht besteht aus abwechslungsweise liegend, hochgestellt und schräg versetzten, vom römischen Bauwerk übernommenen Bruchsteinen aus Jurakalk («Handquader»), seltener aus abgeschroteten grösseren Kieselsteinen; das Steinmaterial ist ab der zweiten Lage in graubraunem, grobsandigem Kalkmörtel gebunden. Die sorgfältige senkrechte Aufschichtung der Steinlagen lässt auf eine weite Grube schliessen, in die das Fundament frei gemauert worden ist. Die Füllung der Grube enthält kleinteiliges römisches Abbruchmaterial, das mit Brandmaterial vermischt ist. Weder darin noch im Fundament selbst sind menschliche Gebeine zu finden, die darauf hindeuteten, dass bei den Bauarbeiten ein Friedhof berührt worden wäre und damit vielleicht schon ein älterer Kirchenbau bestanden hätte.

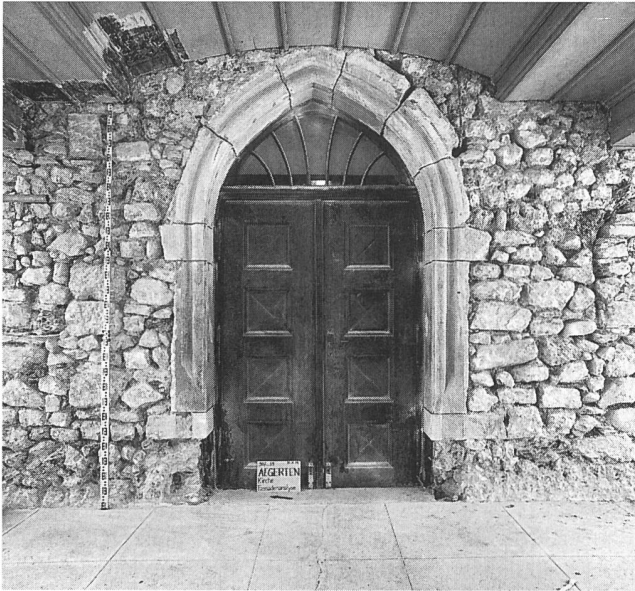
Abb. 9: Das Westportal.

Das im Mauerwerk gefangene, von einem breiten Spitzbogen geschlossene Portal (16) besteht aus weichem sandigem Kalkstein, der – wenn die feinen Spuren wirklich den originalen Behau zeigen – mit der Zahnflechte zugerichtet worden ist (Abb. 9).²⁸ Das ursprünglich zugehörige Gehniveau wurde später abgetieft, so dass sich die seitlichen, unter den Türpfosten verankerten Häupter des Schwellsteins (17) heute um 65 cm über dem Boden des Vorzeichens befinden. In dieser Höhe wurde das Mauerwerk in der Weite der lichten Öffnung ausgebrochen und als vergrösserter Eingang verblendet. Die
