Rüegsau, Kapelle Rüegsbach. Bauforschungen am aufgehenden Mauerwerk 1988

Peter Eggenberger und Heinz Kellenberger

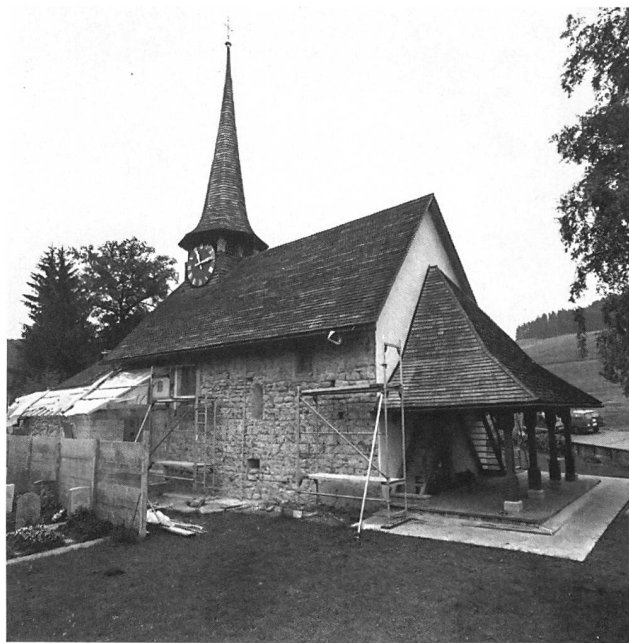
Abb. 1: Die Kapelle von Nordwesten.

Die Kapelle von Rüegsbach steht von Bauernhäusern umgeben über dem Tal des Rüegsbaches, der im nahen Rüegsausachen in die Emme mündet (Abb. 2).¹ Das ehemals dem hl. Blasius geweihte Gotteshaus bewahrte den Grundriss aus katholischer Zeit und setzt sich aus einem längsrechteckigen Schiff und einem eingezogenen, rechteckigen Chor zusammen, an dessen Nordseite die ehemalige Sakristei angebaut ist (Abb. 1).

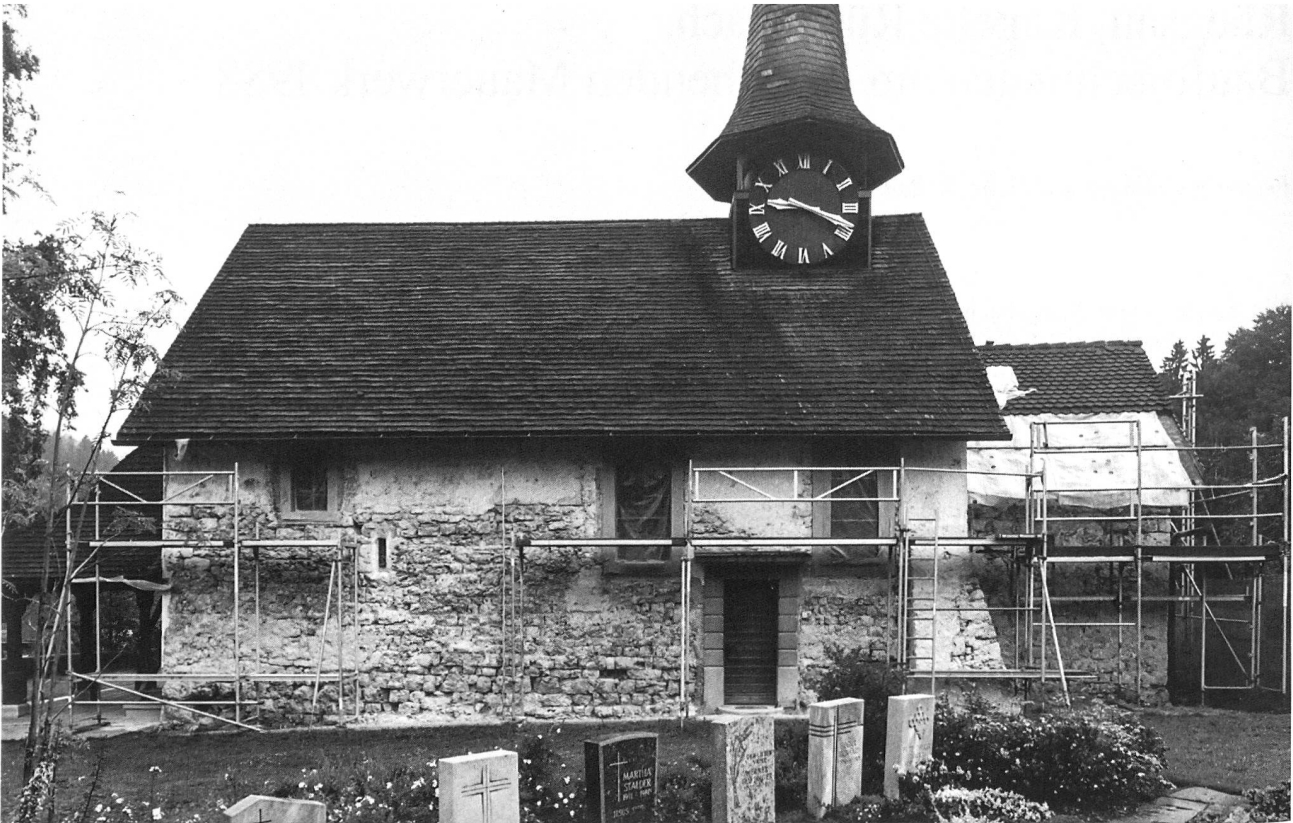
Abb. 2: Südseite der Kapelle während unseren Untersuchungen 1988.

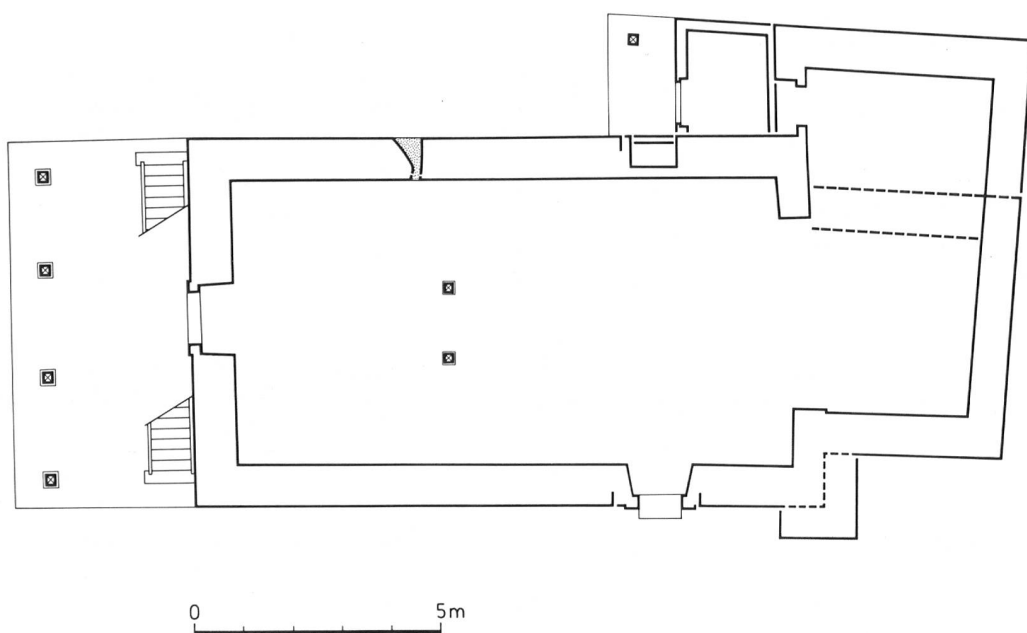
Abb. 3: Plan der Kapelle. M. 1:150.

Der grosse Teil des heutigen Baukörpers der Kapelle geht auf den ältesten am aufgehenden Mauerwerk festgestellten Bestand zurück. An das längsrechteckige Schiff gleichen Planes wie heute schloss ein um etwas mehr als Mauerstärke eingezogenes, rechteckiges Altarhaus an (Abb. 3). Das Schiff belegte damit einen äusseren Grundriss von 7,30 x 12,80 m und mass im Innern ungefähr 5,60 x 11,20 m. Der lichte Plan des nach Süden abgewinkelten Altarhauses näherte sich mit den Seitenlängen von 3,80 x 3,60 m einem Quadrat. Die gesamte Länge des Gebäudes betrug um 17 m, diejenige des Raumes rund 15 m.

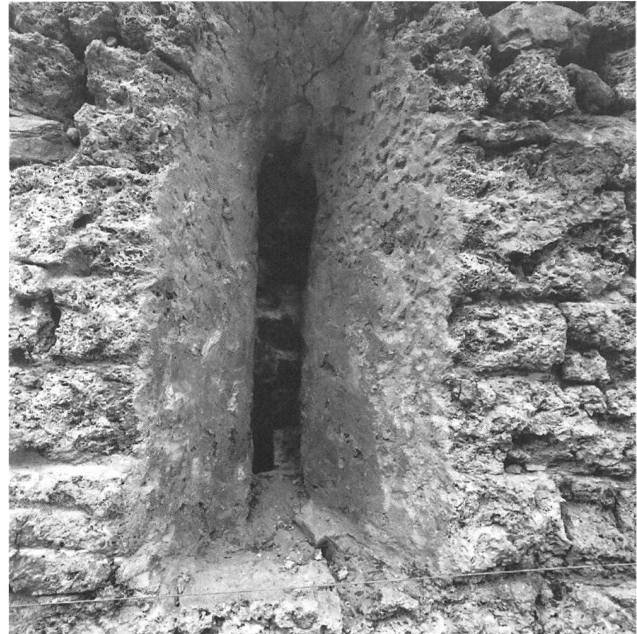
Abb. 5: Das romanische Fenster in der Nordmauer des Schiffes.

auf Sicht berechneten Verputz und nicht nur um die Haftschicht für eine Verputzschicht handeln, die das Mauerwerk vollständig überzogen hätte. An den Gewänden des einzigen zu diesem Mauerwerk gehörenden Fensters (2) ist wohl ein deckender Verputz vorhanden, auf dessen Kalkschlämme Spuren einer roten Rankenmalerei aufgetragen sind, doch zweifeln wir an seiner Zugehörigkeit zum originalen Bestand.

Die schlanken Proportionen der lichten, 11 x 79 cm (1:7,2) messenden Fensteröffnung reihen sich in diejenigen ein, die wir beispielsweise an den Kirchen von Aegerten (12 x 115 cm; 1:9,6) und Oberwil bei Büren an der Aare (Umbau der Anlage IV: 16 x ca. 73 cm; ca. 1:4,6) festgestellt haben und die in Anlehnung an die Tendenz zu langgezogenen Fenstern, welche an grossen Kirchenbauten allgemein zu beobachten ist, ins 12. Jahrhundert datiert werden; im 11. und wiederum im ausgehenden 12. sowie im 13. Jahrhundert wiesen die romanischen Fensteröffnungen eher ausgeglichene und nicht derart schlanke, hochgezogene Proportionen auf.⁹

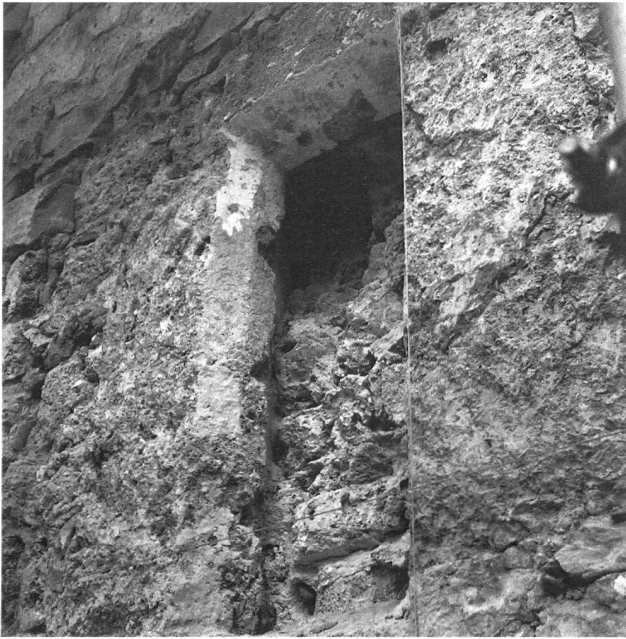
Abb. 6: Das spätmittelalterliche Fenster in der Südmauer des Schiffes.

nur um 10 cm über derjenigen des Altarhauses lag. Wenn für die Reparatur überhaupt typologische Aspekte in Betracht fallen und die Arbeiten nicht möglichst einfach ausgeführt worden sind – der Verzicht auf zeitgebundene Stilelemente war im Mittelalter an Kirchenbauten allerdings eher ungebrauchlich –, weist die rechteckige Form des Fensters auf eine Entstehung im Spätmittelalter hin.

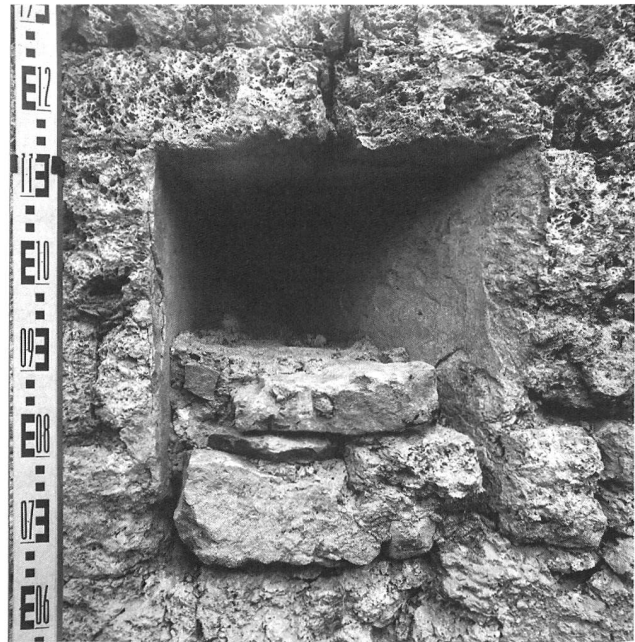
Abb. 7: Das Fensterchen unbekannter Funktion in der Nordmuer des Schiffes.

Ein eigenartiges und in seiner Funktion schwierig zu interpretierendes Element bildet ein heute geschlossenes, nur um 40 cm über dem Aussenniveau befindliches, 60 cm hohes und 56 cm weites Fensterchen (16), das später in das romanische Tuffstein-Mauerwerk der Nordfassade des Schiffes eingeschnitten worden ist (Abb. 4 und 7). Die nachträgliche Entstehung lässt sich vor allem daran erkennen, dass eine eigentliche Fensterkonstruktion mit Sturz und Bank fehlt, wie auch die stark reduzierte Grösse der umgebenden Quader auf eine Änderung des ursprünglich grossquadrigen Mauerwerks hindeutet. Von den beiden mit ungeschlammtem Mörtel verputzten Gewänden ist nur das westliche stark geschrägt, während das östliche gerade verläuft; die ebenfalls verputzte Bank neigt sich gegen den Innenraum. Somit verengt sich die an der Aussenseite 56 cm weite Öffnung gegen den Innenraum auf 10 cm, was eine Orientierung von aussen, von der breiteren Nische, nach innen, zur schmaleren lichten Öffnung suggeriert. Wenn es sich nicht um eine Verbindung zu einer mechanischen Einrichtung gehandelt hat – vorstellbar wäre beispielsweise eine Orgel, deren Blasbalg man in einem Anbau untergebracht hätte –, erlaubte die Öffnung wahrscheinlich die Kommunikation zwischen Aussenseite und Kapellenraum. Vielleicht diente sie als Fenestella, welche den Blick vom Friedhof her auf einen Altar, eine Reliquie, eine Grabstelle oder ein anderes Schaelement oder, trotz der scheinbaren gegensätzlichen Orientierung, vom Innenraum beispielsweise auf ein bestimmtes, im Friedhof gelegenes Grab oder ein Depot von Gebeinen (Beinhaus) erlaubte.²² 1484 wurde nämlich der Kapelle Rüegsbach das an die Pfarrkirche gebundene Bestattungsrecht ausdrücklich zugestanden, was eher eine Ausnahme bedeutete.²³

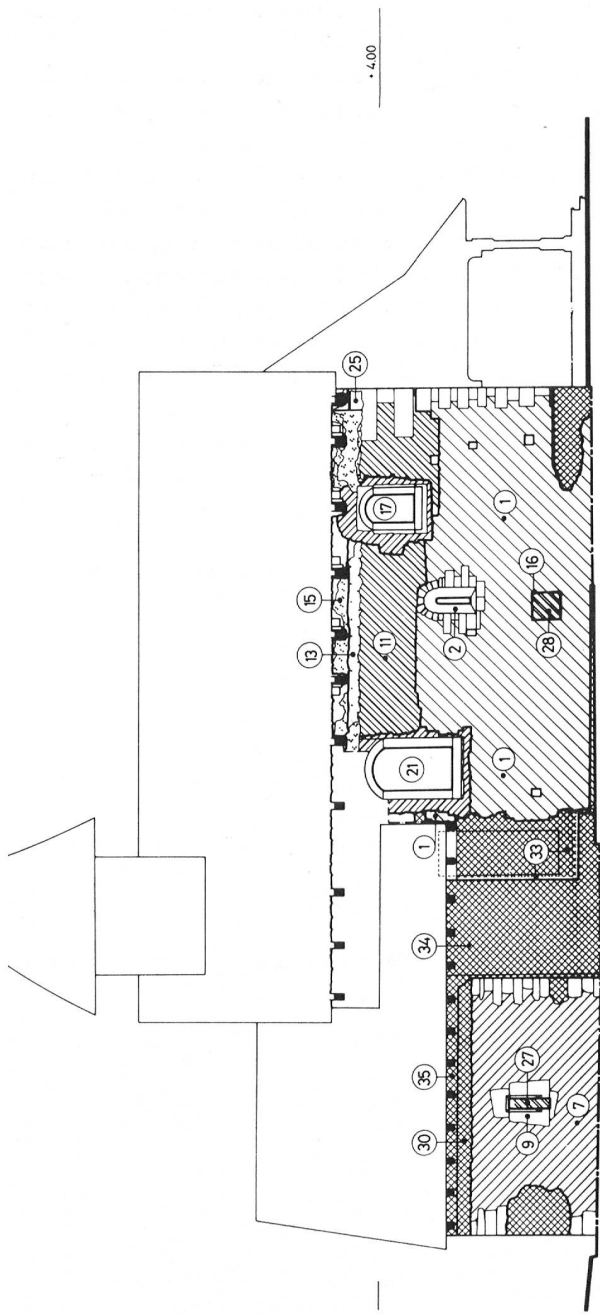
Abb. 8: Nordfassade. M. 1:150.

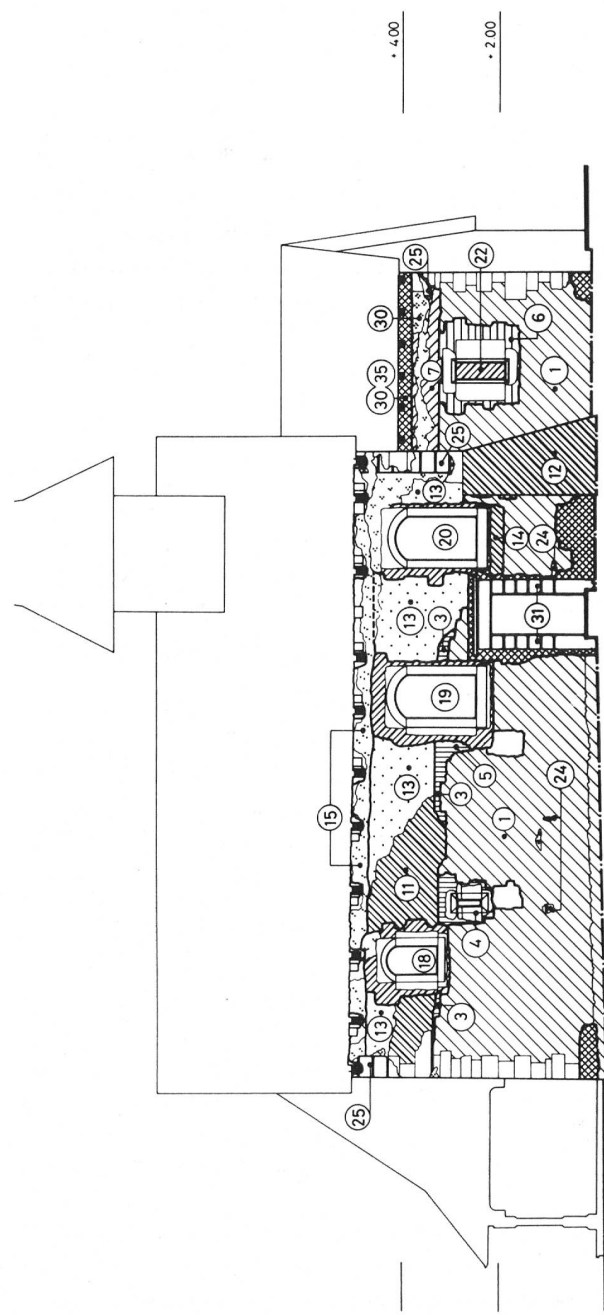
Abb. 9: Südfassade. M. 1:150.

Das Mauerwerk weist einzig an der Südfassade starke Brandschäden auf; Tuff-, Sandsteinblöcke und Mörtel sind durch Hitze rötlich verfärbt und von Rauch geschwärzt. Nur Mauerwerk, welches in Berührung mit brennbarem Material steht, erhält derartige Brandspuren. Da Hinweise

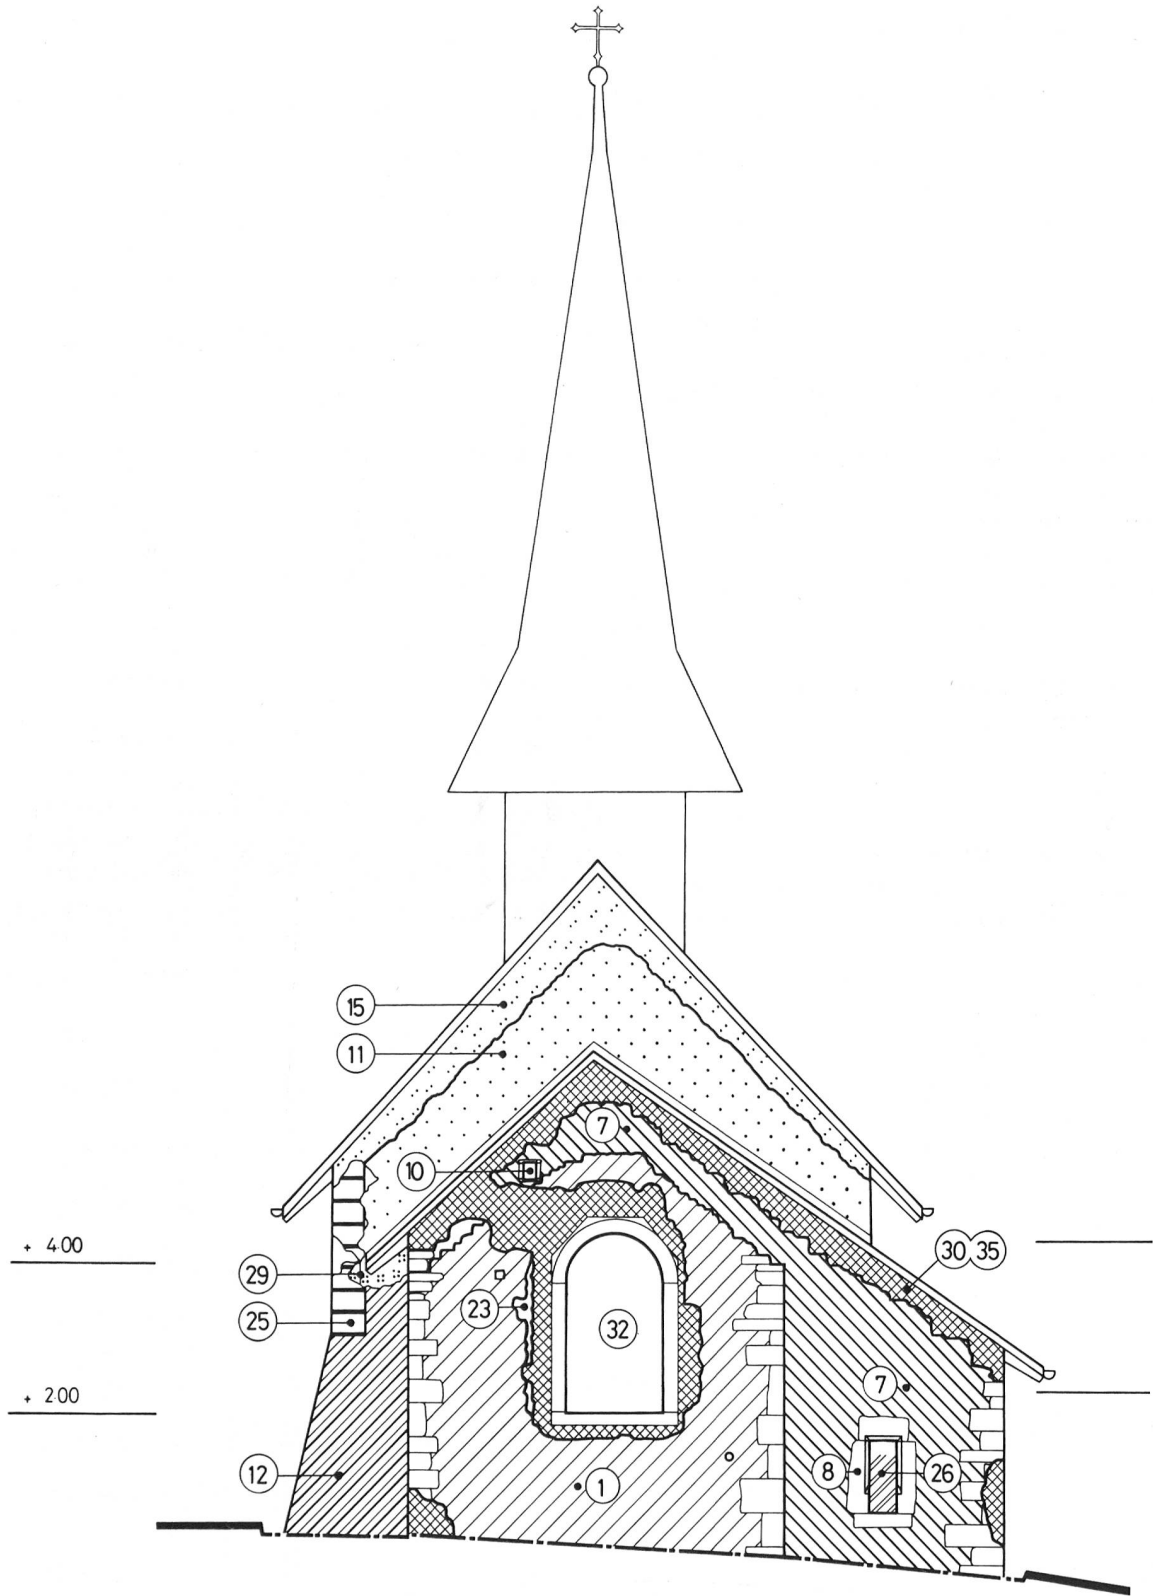
Abb. 10: Ostfassade. M. 1:100.
