Bannwil, Pfarrkirche : Baugeschichtliche Untersuchungen 1993

Autor(en): **Descœudres, Georges / Kellenberger, Heinz**

Zeitschrift: **Archäologie im Kanton Bern : Fundberichte und Aufsätze = Archéologie dans le canton de Berne : chronique archéologique et textes**

Bannwil, Pfarrkirche. Baugeschichtliche Untersuchungen 1993

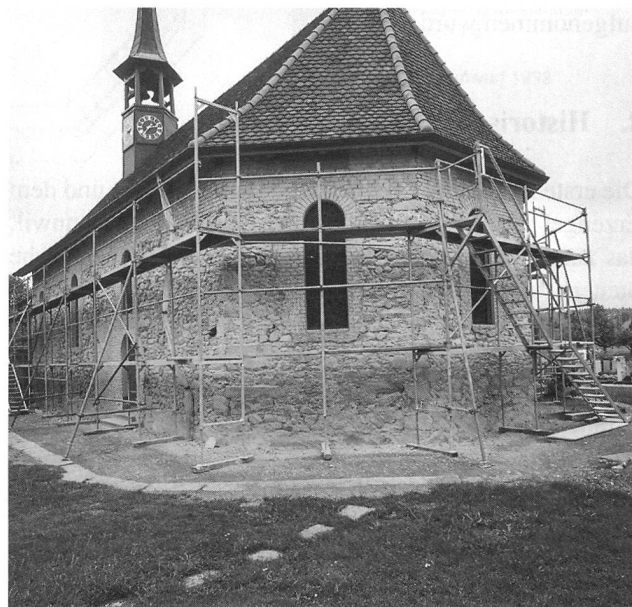
Abb. 2: Die Kirche Bannwil während der Fassadenrenovation von 1993, von Südosten.

Die reformierte Pfarrkirche Bannwil im Oberaargau steht in einem umfriedeten Kirchhof auf einem markanten, gegen Süden und Osten abfallenden Hügelsporn über dem linken Ufer der Aare (Abb. 1). Das Gotteshaus ist ein ungliederter Predigtsaal mit einem polygonalen Ostabschluss; Fenster und Türen sind rundbogig (Abb. 2). Ein zweigeschossiger Anbau im Westen, der sich sowohl in der Höhe als auch in der Breite etwas vom Schiff der Kirche absetzt, dient zugleich als Vorhalle und als Aufgang zur Empore. Über dem First des Satteldaches erhebt sich auf der Westseite ein sechseckiger Dachreiter.

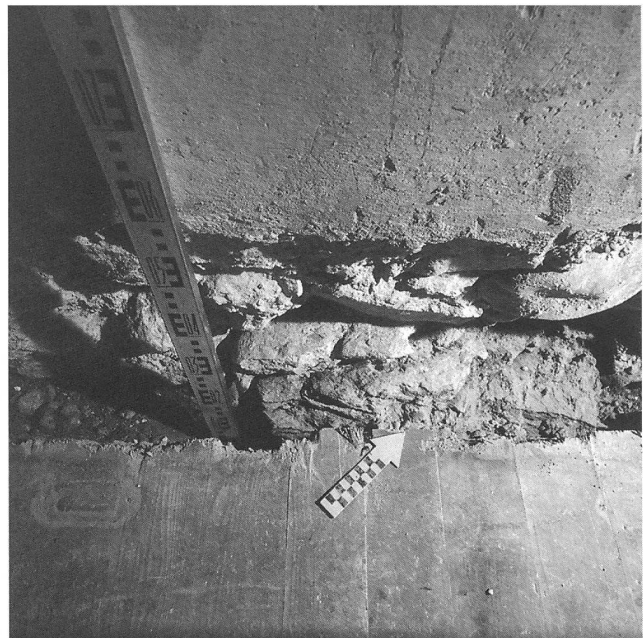
Abb. 11: Detail Nordwestecke von Anlage I.

Eine Reinigung der durch die Entfernung des Wandtäfers entstandenen Nut zwischen dem Fussboden und der Nordwand erbrachte den Nachweis einer zu den ältesten Bauteilen gehörigen Nordwestecke im Fundamentbereich (Abb. 11 und 3). Ihre Lage bestätigt Beobachtungen an der Südfassade bezüglich eines ausgerissenen Eckverbandes (Abb. 9). Mit grosser Wahrscheinlichkeit konnte auch die Nordostecke dieses ältesten Gebäudes an der Innenwand gefasst werden, wenngleich der schmale Untersuchungsbereich keinen völlig gesicherten Befund zulässt.

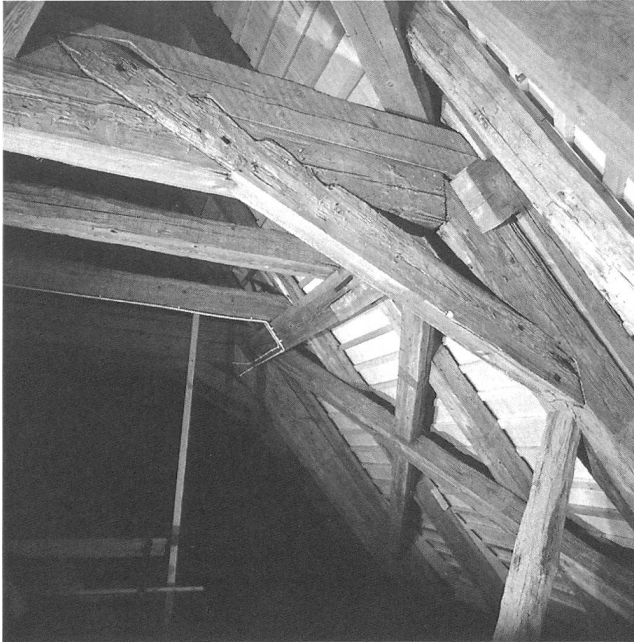
Abb. 15: Kopfhölz eines wiederverwendeten Gebindes aus dem 16. Jahrhundert.

- a) Die Balken des östlichen Binders über dem Chor dürften Ende des 16. Jahrhunderts geschlagen worden sein (ermittelte Fälldaten *nach* 1506, 1552, 1583 und 1585).

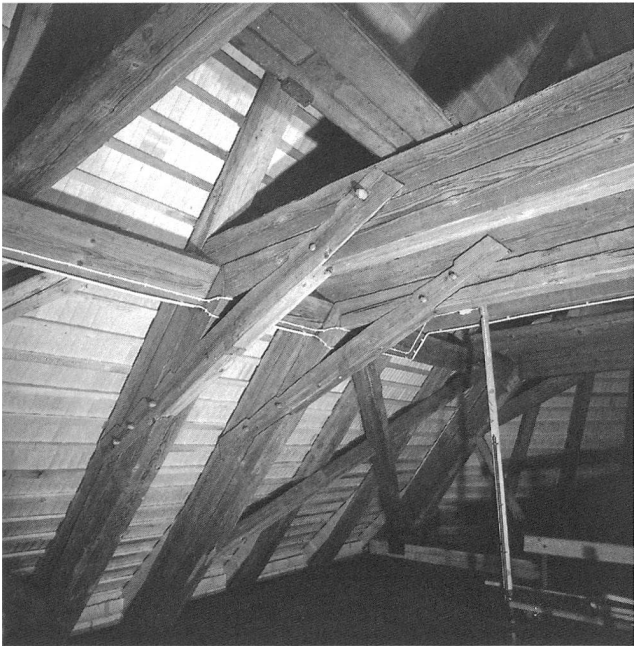
Abb. 16: Kopfhölzer der Dachstuhlkonstruktion des 17. Jahrhunderts.

b) Die Balken der übrigen Teile des Dachstuhls stammen aus dem letzten Drittel des 17. Jahrhunderts (ermittelte Fälldaten *nach* 1638, 1642, 1644, 1660 und 1666).
