# Untersuchungen an Wohnbauten im Städtchen Unterseen (Unter de Hüsere 18/Untere Gasse 19/Müligasse 1)

Autor(en): **Glatz, Regula**

Zeitschrift: **Archäologie im Kanton Bern : Fundberichte und Aufsätze = Archéologie dans le canton de Berne : chronique archéologique et textes**

Band (Jahr): **5A/5B (2004)**

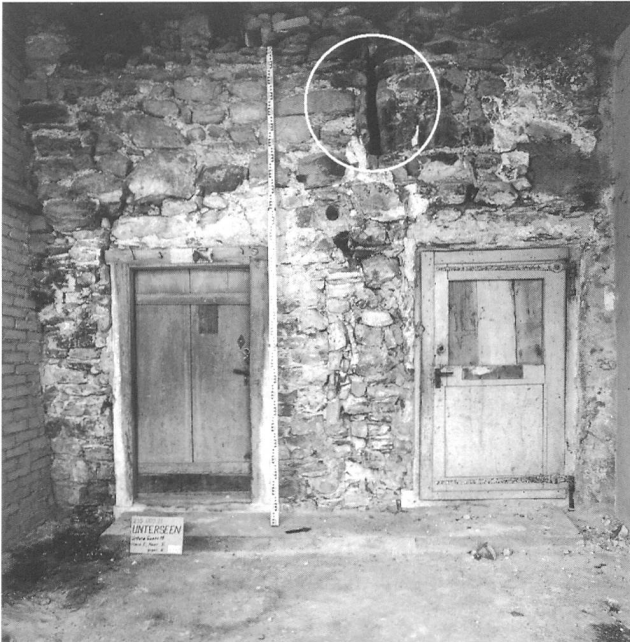
Abb. 3: Unterseen, Under de Hüsere 18. Stadtmauer (1) mit Scharfenfenster (2). Blick nach Westen.

Das Scharfenfenster (2) ist 70 cm hoch<sup>6</sup>, 1,15 m tief (Mauerstärke) und verjüngt sich im Grundriss nach aussen von 40 auf 8 cm. Gewände und Fensterbank bestehen aus Kiesel- und Bruchsteinen, welche für die Gewände teilweise senkrecht gestellt wurden. Für den Fenstersturz wurden Bruchsteinplatten verwendet.

weist sie auch ein ursprüngliches Scharfenfenster (2) auf (Abb. 3). Im Boden ist die Stadtmauer auf der ganzen Hausbreite nachweisbar sowie auch im Haus Müligasse 1<sup>5</sup> (Abb. 5).

*Rekonstruktion und Datierung:* Die Stadtmauer (1) bildete ursprünglich die Ostmauer aller angebauten Häuser. Dass bereits beim Bau der Stadtmauer mit angebauten Häusern gerechnet wurde, zeigt das Scharfenfenster (2). Sehr wahrscheinlich verlief die Stadtmauer im Bereich der heutigen Müliggasse weiter Richtung Süden (evtl. mit einfachem Durchlasstor im Bereich der Müliggasse). Sie wird historisch ins letzte Viertel des 13. Jahrhunderts datiert (Stadtgründungsurkunde 1279).<sup>7</sup>

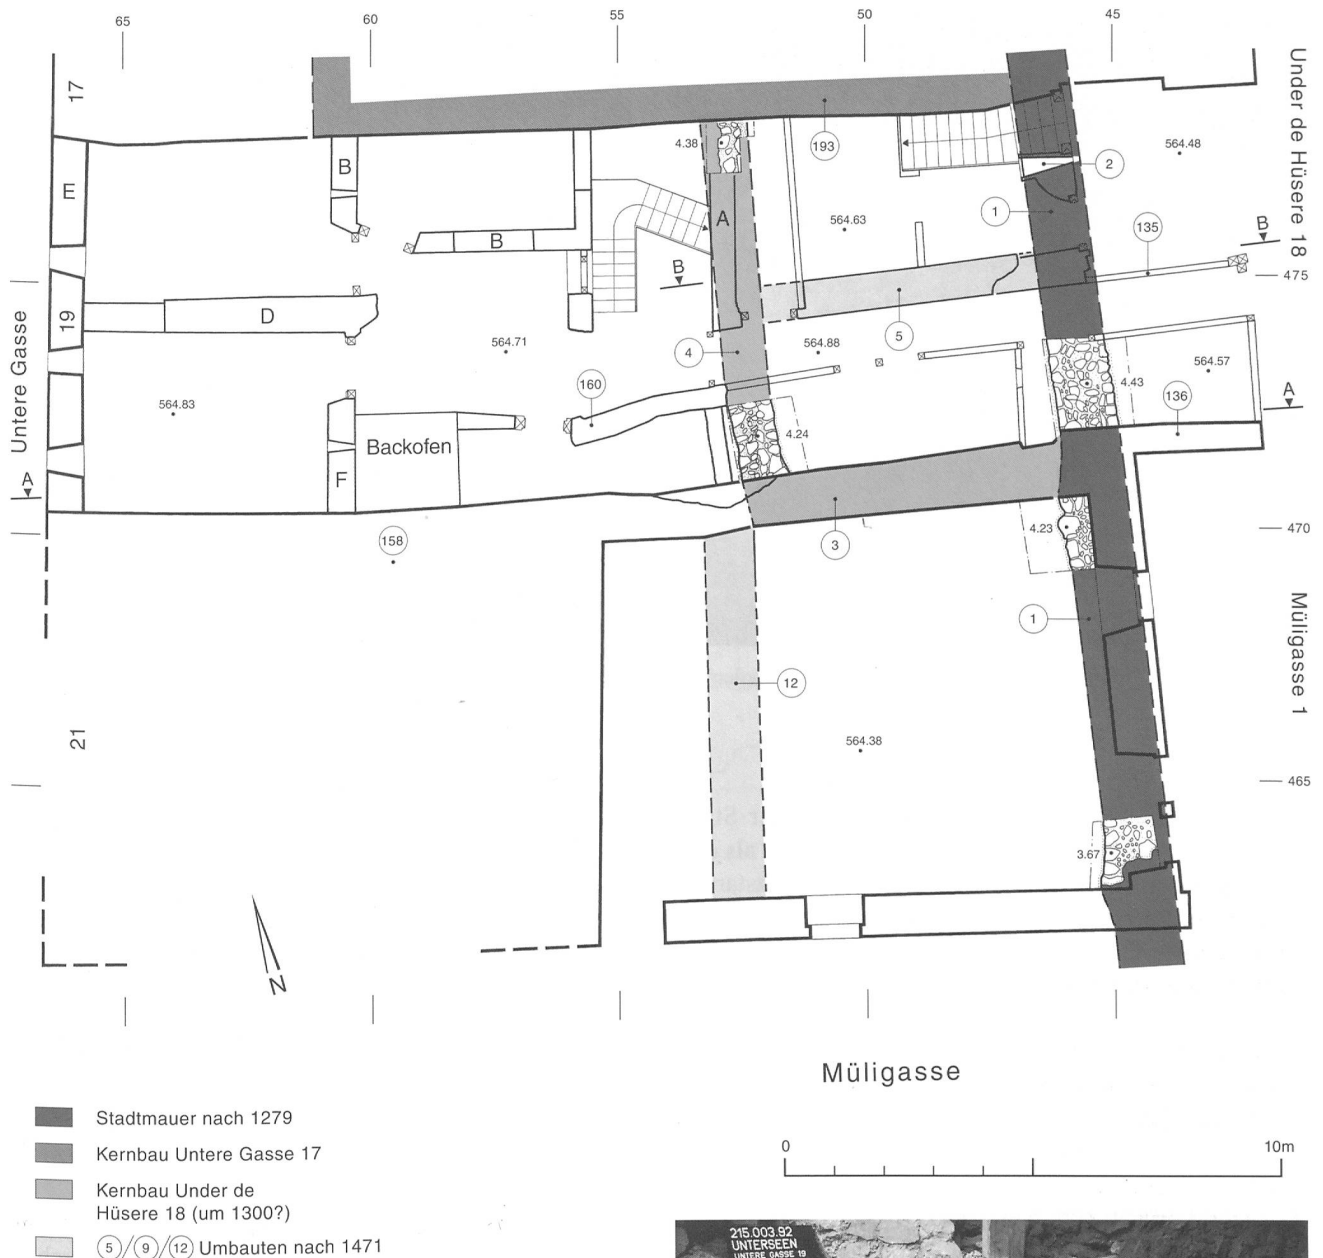
Abb. 5: Grundriss Keller und Lage der Schnitte. M. 1:150.

Die zweischalige Kiesel- und Bruchsteinmauer (193) gehört zum nördlichen Nachbarhaus Under de Hüsere 16. Sie ist im Erdgeschoss mit Kellerfunktion etwa bis auf Hüfthöhe erhalten. Die Mauer stösst im Osten an die Stadtmauer (1) und winkelt im Westen nach 14,2 m gegen Norden ab (Abb. 4 und 5). Der Eckverband wird mit grossen Bruchsteinen gebildet.

Die Westmauer (4) wurde vor allem im Boden erfasst. Anhand von zwei Sondierungen konnte bewiesen werden, dass das zweischalige, im Fundament 90 cm dicke Kiesel- und Bruchsteinmauerwerk (4) einerseits an die Mauer des nördlichen Nachbarhauses Untere Gasse 17 anstösst, andererseits mit der Südmauer (3) im Verband steht (Abb. 5 und 6).

Quer durch den Keller wird vermutlich nach dem verheerenden Brand die Trennmauer (5) gebaut (Abb. 5). Das zweischalige, 70 cm dicke Kiesel- und Bruchsteinmauerwerk stösst im Osten an die Stadtmauer (1) und im Westen an die Westmauer (4). Die Mauerkrone liegt auf 568.15 müM.

In der Südhälfte des Hauses werden die Stadtmauer, der Ständer-Bohlenbau (Kap. 6) sowie der Stubenanbau (Kap. 7) zugunsten eines Neubaus abgebrochen. Im rechten Winkel zur Stadtmauer entstehen östlich der Trennmauer (5) die Zungenmauer (135)<sup>31</sup> und östlich von Mauer (3) die Zungenmauer (136) (Abb. 5). Beide Mauern erstrecken

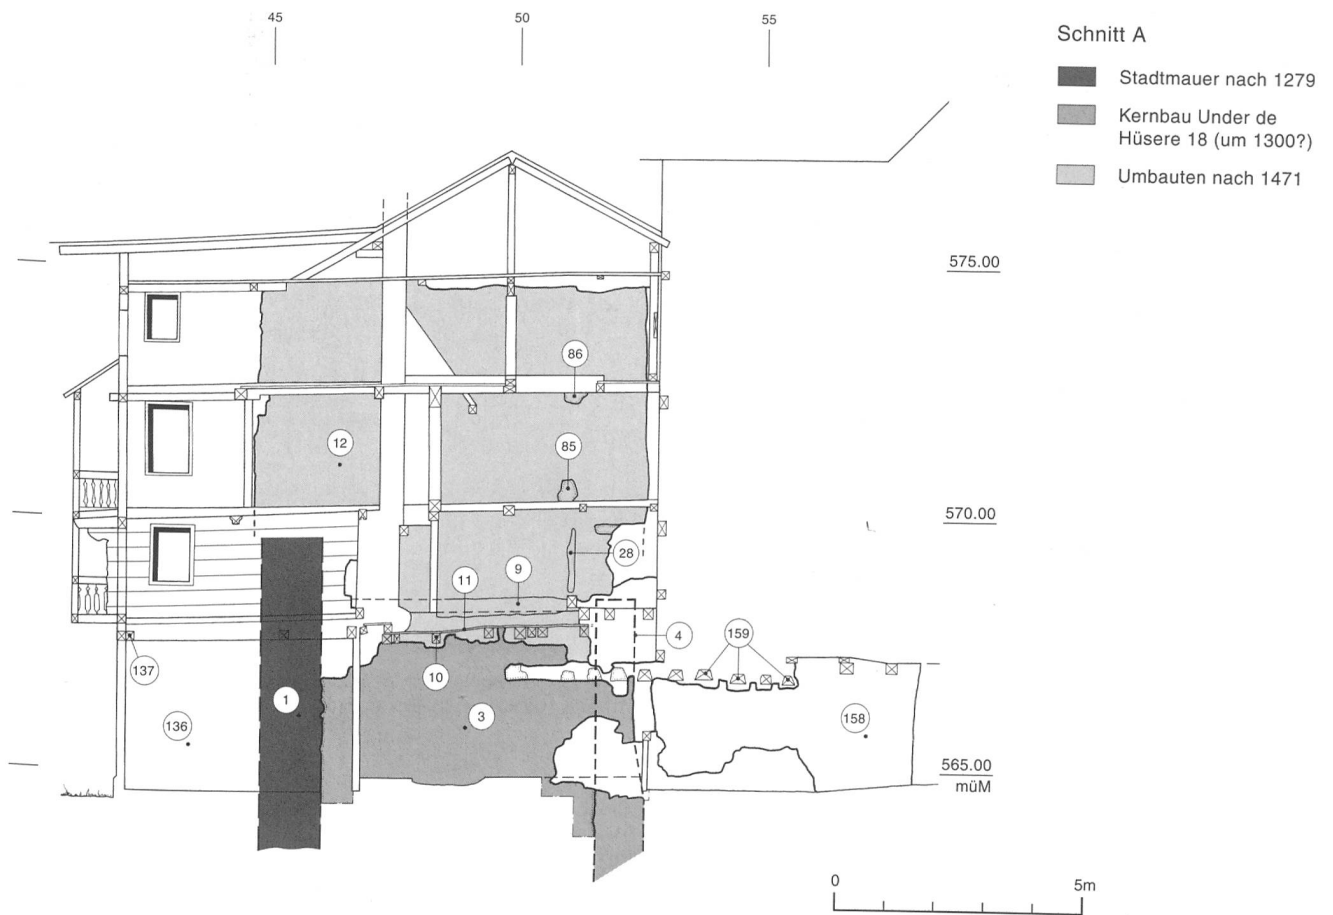
Abb. 9: Unterseen, Under de Hüsere 18/Untere Gasse 19. Schnitt auf Achse 472,20. Blick nach Süden (Schnitt A). M. 1:150.

Die Trägerbalken (10) der Decke auf der Südseite sind auf der einen Seite sekundär in die Trennmauer (5) eingebrochen und liegen auf der anderen Seite im Verband mit der Mauererneuerung (9) (Abb. 9). Die ca. 1 m hohe, nicht lagig und mit wiederverwendeten brandgeröteten Kieseln gebaute Mauererneuerung (9) sitzt auf der unregelmässigen Abbruchkante der Mauer (3) und erstreckt sich bis auf 568.50 müM. Die horizontale Mauerkrone ist mit einem Ausgleichsmörtel abgedeckt und trug höchstwahrscheinlich

Auf die Mauerkrone der Mauererneuerung (9) wurde die Mauer (12) des Hauses Müliggasse 1 gebaut (Abb. 9). Es muss sich dabei um die Versteinerung eines hölzernen Vorgängers<sup>20</sup> handeln, denn die mit einem Ausgleichsmörtel horizontal abgegliche Mauerkrone (9) (Kap. 4.2.) rechnet mit einer Holzschwelle bzw. mit einer Holz-  
wand.

ersten Wohngeschoss sind dies der Stopfmörtel (28) des ehemaligen Südständers und im zweiten und dritten Geschoss Ausschrotungen (85) und (86) für die Schwellen (Abb. 9). Andererseits sind Teile der Zwischenwand und auch der Westfassade bis ins Dachgeschoss erhalten (Abb. 10): Die geständerten Geschosse werden jeweils mit einem Bundbalken abgeschlossen, und die Wandfüllungen bilden stehende Bohlen (Abb. 12). Die Decke zwischen dem ersten und zweiten Wohngeschoss lag auf den Balken (38), welche zwischen dem Bundbalken (34) des ersten und der Schwelle (37) des zweiten Wohngeschosses in der Westwand verankert waren.

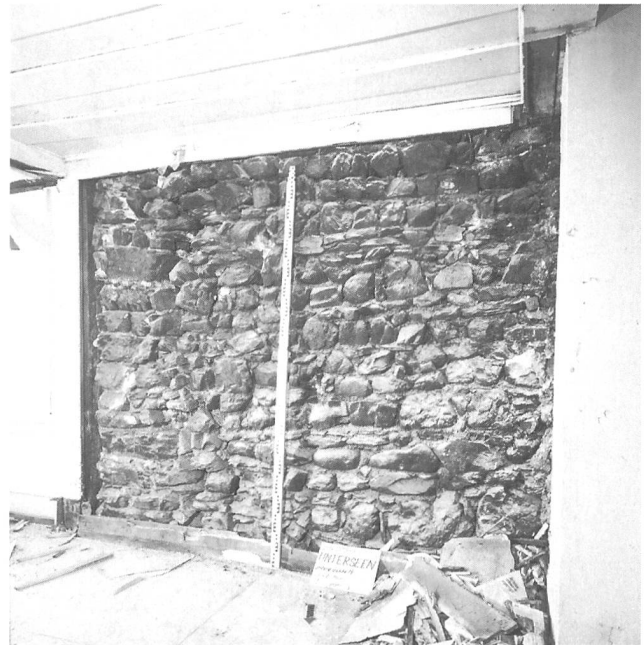
Abb. 11: Unterseen, Under de Hüsere 18. Erstes Wohngeschoss, Mauer (12) mit Eckverband. Blick nach Süden.

Das zweischalige Mauerwerk (12) besteht aus Kiesel-  
n, Bruchsteinen und – im Unterschied zu den bisher beschriebenen Mauern – auch aus Schiefersteinen (Abb. 11). Die Mauer (12) ist bis ins dritte Obergeschoss bzw. bis auf 574.65 müM erhalten; die ursprüngliche Mauerkrone fehlt. Die Ecken von Mauer (12) befinden sich im Osten im Bereich der ehemaligen Stadtmauer, auf Achse 44,75 (Abb. 9) und im Westen auf Achse 52,65. Der Umstand, dass die östliche Ecke im Bereich der Stadtmauer liegt, weist darauf hin, dass die Stadtmauer dort im ersten Wohngeschoss bereits abgebrochen worden war. Die Mauer (12) ist in unserem Haus stark russgeschwärzt; d.h. wir müssen im Kernbau mit einer offenen Rauchküche rechnen.

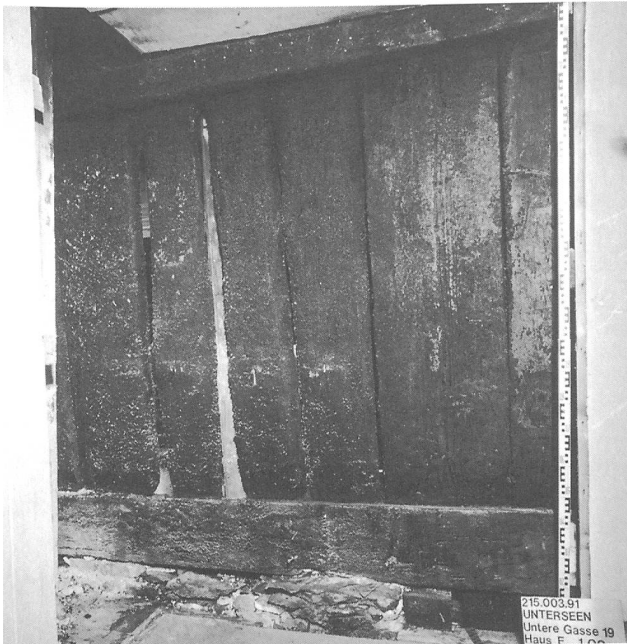
Abb. 12: Unterseen, Under de Hüsere 18. Zweiter Umbau des Kernbaus, zweites Wohngeschoss, Trennwand mit Schwelle (35), Bohlenwand (49) und Bundbalken (47). Blick nach Süden (vgl. Abb. 10).

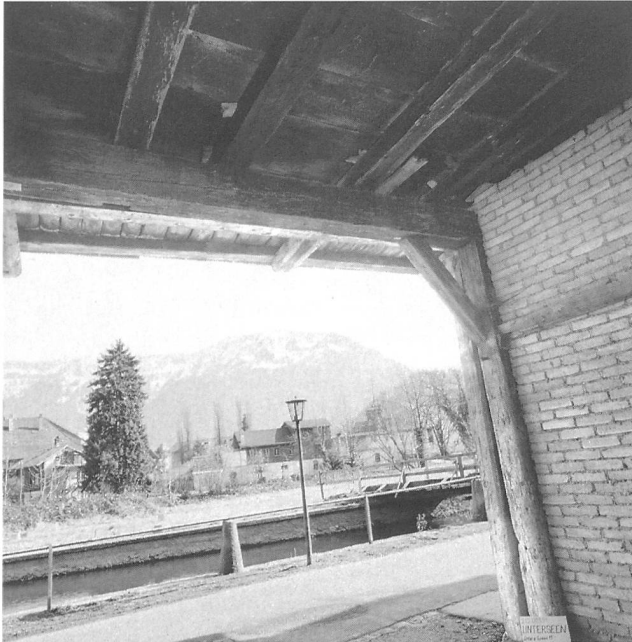
Abb. 14: Unterseen, Under de Hüsere 18. Erweiterung des Kernbaus nach Osten, Fassadenständer (61), Schwelle (62) und Decke des ersten Wohngeschosses (vgl. Abb. 10).

haben. Die sechs Balken (64) der Erdgeschossdecke liegen im Westen auf der Abbruchkante der Stadtmauer und im Osten auf der Schwelle (62). Drei dieser Balken stützen gleichzeitig auch die Laube.

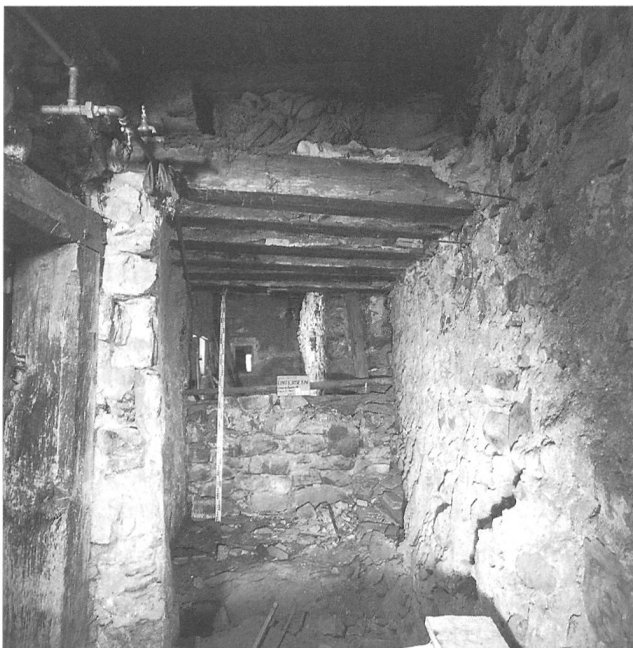
Abb. 17: Unterseen, Untere Gasse 19. Kellerraum mit Deckenbalken (159), Nordmauer (160) und Südmauer (158), Übersicht nach Osten.

Im Keller wird – zu einem Zeitpunkt, als die beiden Häuser Untere Gasse 19 und Under de Hüsere 18 bereits als gemeinsames Gebäude genutzt werden – ein Raum eingebaut. Die Deckenbalken (159) dieses Raumes schneiden sowohl die Südmauer (3) des Kernbaus als auch die Mauer (158) des Hauses Untere Gasse 19. Der 1 bis 2 m breite, als Stall interpretierte Raum wird im Norden von der Mauer (160) begrenzt (Abb. 17).

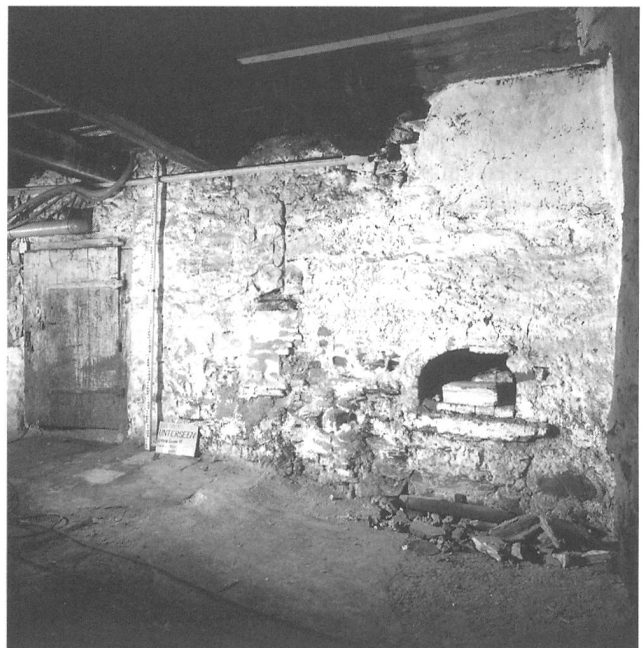
Abb. 18: Keller Haus Untere Gasse 19, Backofen.

Das bestehende Haus Untere Gasse 19 stösst an alle Bauteile des Hauses Under de Hüsere 18 und überbaut den oben beschriebenen älteren Stall. Die Kellermauern (A bis F) wurden im Grundriss gezeichnet.<sup>35</sup> Der nur fotografisch erfasste Backofen (Abb. 18) ist stratigrafisch nicht eingebunden.
