Analisi geotecnica: influsso sulla longevità e sui costi dell'opera

Andrea Franscini
CSD Tre Laghi SA, ingegneri e geologi,
Lugano-Bellinzona

Oggetto 2: Costruzione dello stabile amministrativo Titanic II, Monbijoustrasse 72+74, 3001 Berna

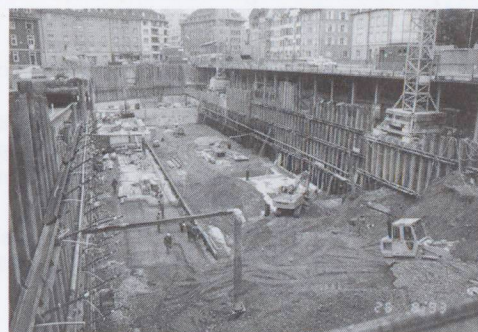
7 - Cantiere «Titanic II»
