Die Burgruine Schenkenberg bei Thalheim

Autor(en): **Reding, Christoph**

Zeitschrift: **Argovia : Jahresschrift der Historischen Gesellschaft des Kantons Aargau**

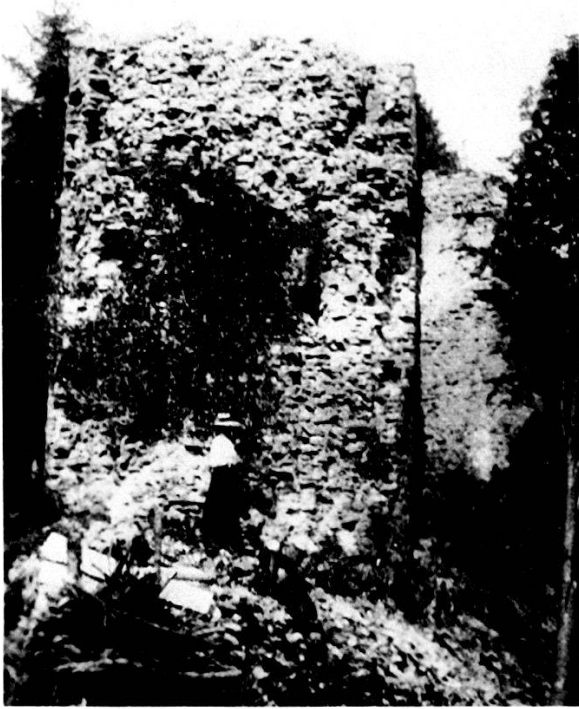
12 «Pulverturm» – Rundturm M28 vor 1935 (links) und 2004 (rechts), von Westen (Archiv kant. DPFL/KAAG).

Das Mauerwerk, das nach der Etappe von 1931 noch zu sichern war, war beträchtlich. 1935 wurde der Rundturm M28 im Osten der Anlage restauriert.⁶² Der Turm erhielt eine neue Aussenverblendung mit neuen Fensteröffnungen (Abb. 12).

Die zahlreichen vorangegangenen Sanierungen liessen erahnen, dass das originale Mauerwerk durch Mauerflicken, Vormauerungen, Ausfugungen und anderes mehr stark überprägt war (Abb. 9, 12 und 13). Ob deren Unterscheidung im Zuge der geplanten archäologischen Bauuntersuchungen möglich sein würde, war auf den ersten Blick zu bezweifeln. So durchkämmte der Schreiber ab dem Sommer 2002 alle in Frage kommenden Archive und Depots nach Unterlagen der vorangegangenen Sanierungen.⁷³ Die gesammelten Unterlagen sind sehr umfangreich und bestehen aus Fotografien, Plänen, Skizzen, Korrespondenzen, Bauabrechnungen und Zeitungsartikeln. Es waren vor allem die zahlreichen Fotografien vor der ersten umfassenden Sanierung von 1931 – die älteste stammt von 1885 (Abb. 32) –, welche Einblick auf längst abgestürzte, abgetragene oder überrestaurierte Mauerpartien gaben. Mithilfe dieser Bilder konnte in manchen Fällen die Grenze zwischen originalem und hinzurestauriertem Mauerwerk steingerecht ermittelt werden. Die Korrespondenzen, Subventionsgesuche, Bauabrechnungen und Sanierungsberichte gaben zumeist den Hinweis auf den genauen Ort und Verlauf der Sanierungsarbeiten, die dann auf den Fotografien nachvollzogen werden konnten. Ohne diese Dokumente wären die vielfältigen Ergebnisse, welche die archäologische Bauuntersuchung 2003 erzielte, nicht möglich gewesen.

Der nachträglich an Mauer M27 angebaute Rundturm M28 bildet das westlichste Bauwerk der Burganlage (Abb. 12, 33, 36 und 47, 48). Der dreigeschossige Bau ist in einem Zug errichtet worden und weist bis auf ein Detail keine Bauphasen auf. Der Durchmesser an der Basis liegt bei etwas mehr als 5 Metern, die höchste Höhe bei 8,5 Metern. Die Zugangstüre im Erdgeschoss wie auch die Maueröffnungen des ersten und zweiten Obergeschosses sind nachträglich in die alte Ringmauer eingebrochen worden. Im Erdgeschoss finden sich ein Schartenfenster und zwei Nischen. Die Nischen sind möglicherweise burgenzeitlich vermauerte Schartenfenster. Gegen das Turminnere besitzen sie teilweise noch mit Tuffsteinen verblendete Stichbogen, wie dies auch im ersten Obergeschoss zu beobachten ist. Hier finden sich fünf Maueröffnungen, wovon fast alle auf die Feindseite gerichteten Schlüsselscharten waren (Abb. 37). Im zweiten Obergeschoss sind vier kleine Scharten-

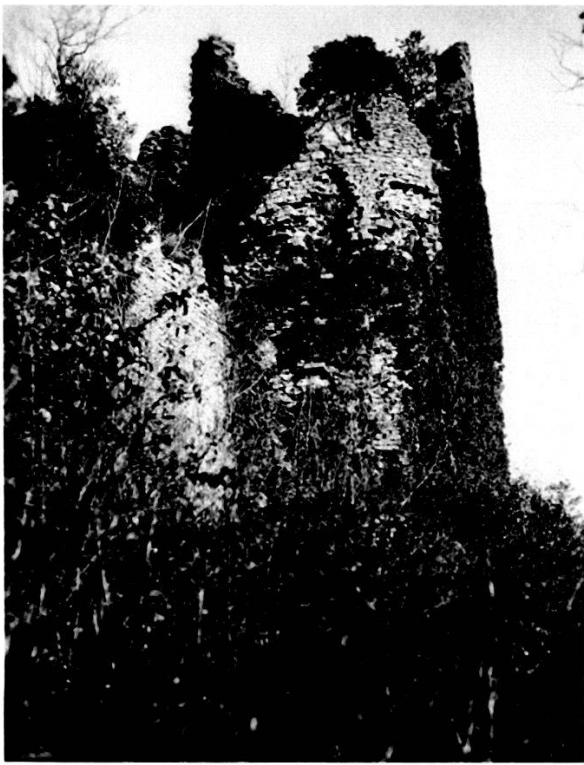
13 «Geissturm» – Rundturm M47 1931 (links) und 2004 (rechts), von Südwesten (EAD EB 26 460/KAAG).

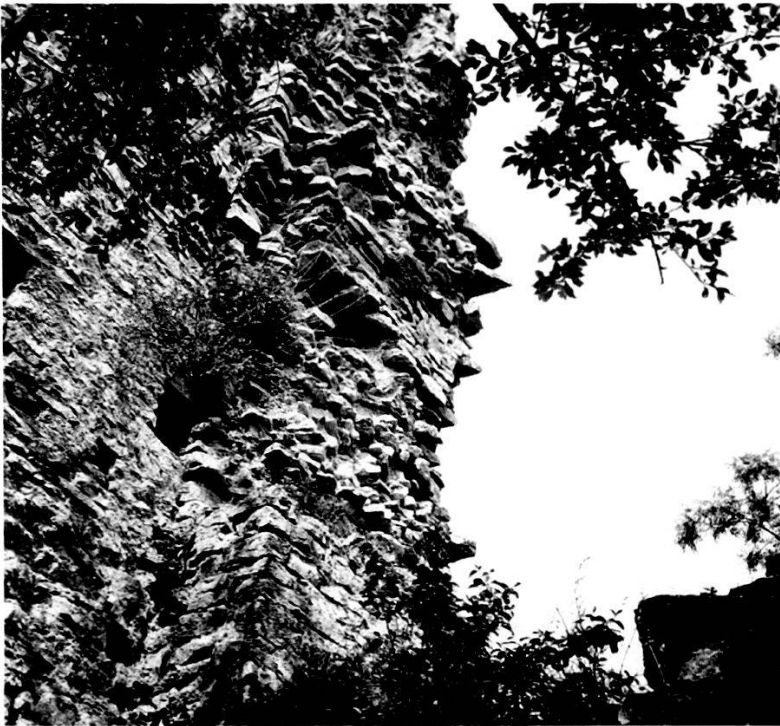
14 Hauptturm vor der Sanierung von 1969/70, von Südwesten (StAAG DEP AVH Schenkenberg).

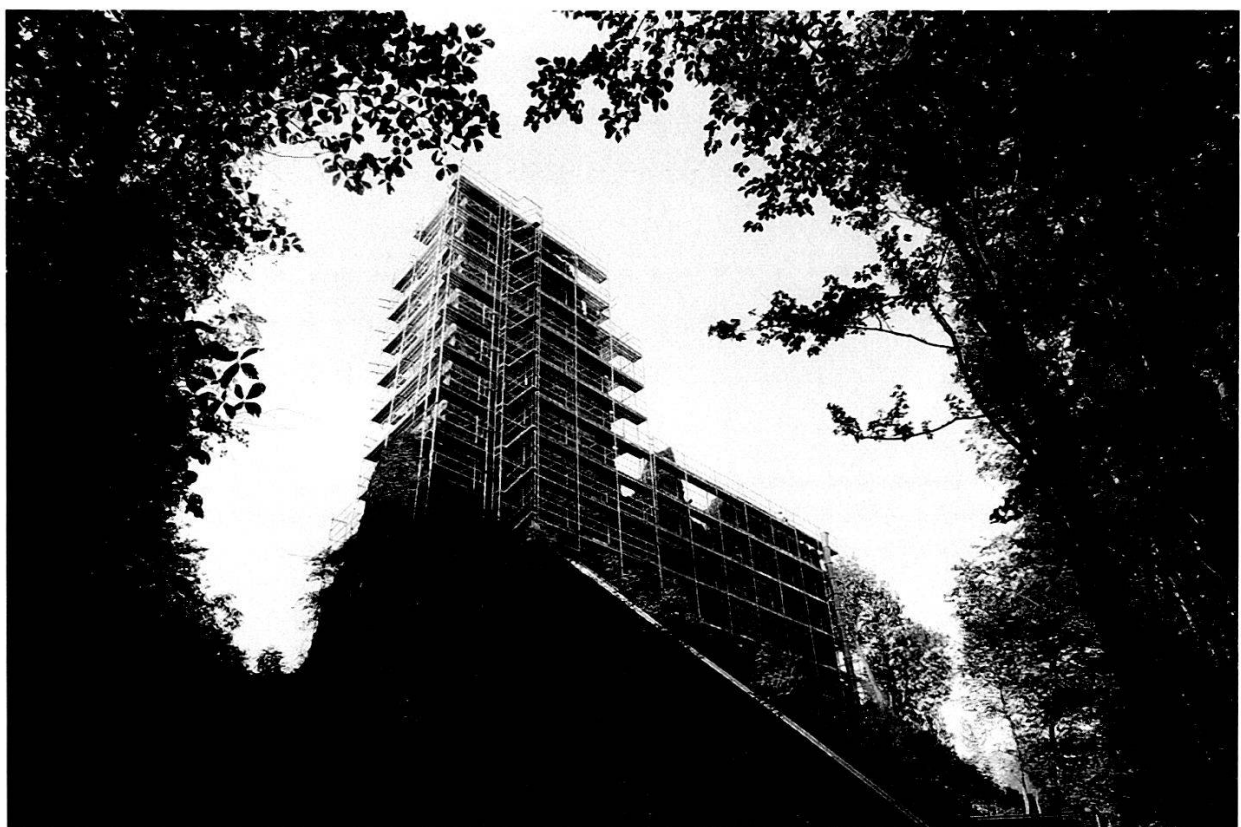
15 Hauptturm und Schildmauer während der Sanierung 2003, von Nordosten (KAAG).

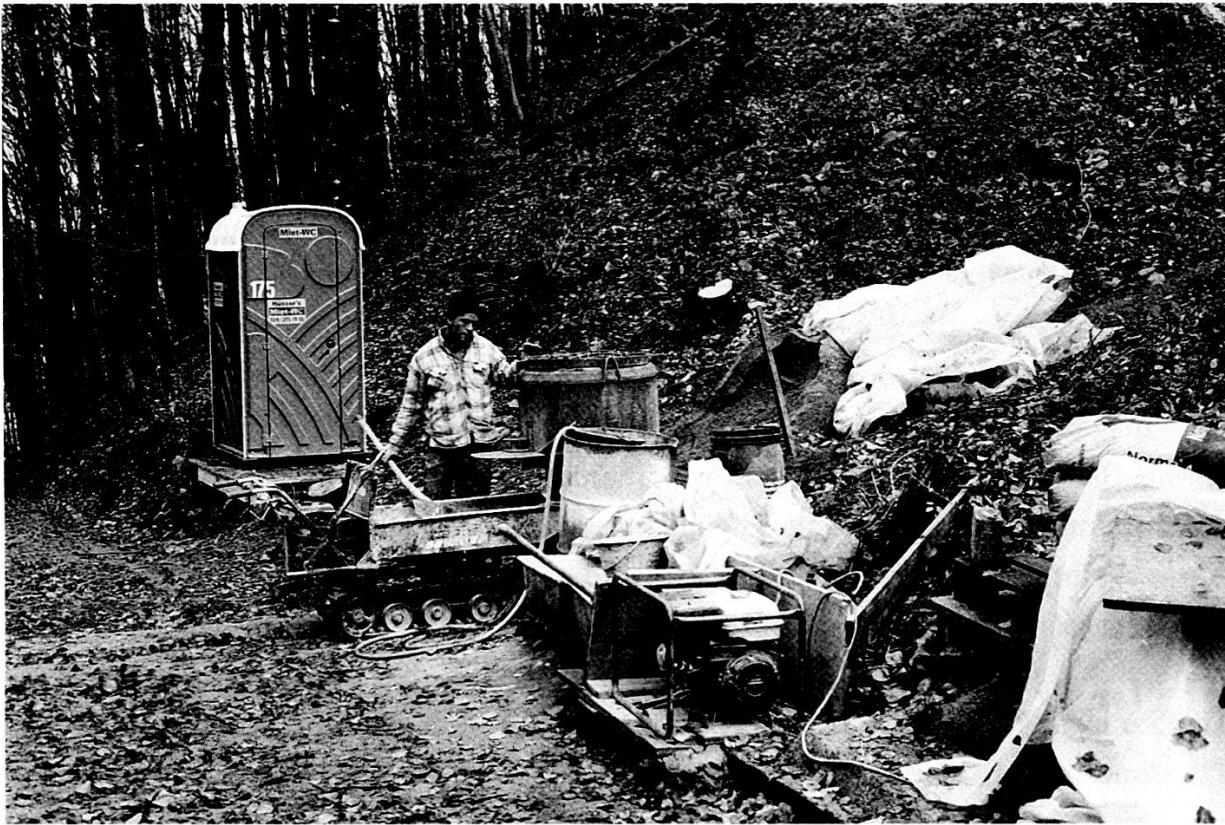
16 Mörtelmischplatz während der Sanierung 2003 (KAAG).

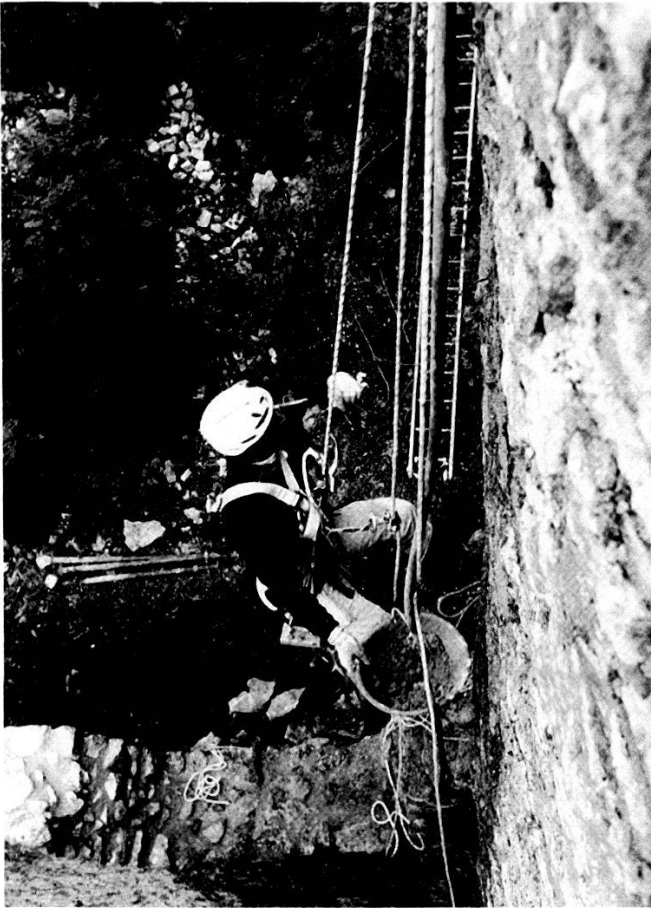
17 Ausfugen des Mauerwerks mit der Kletterausrüstung während der Sanierung 2003 (KAAG).

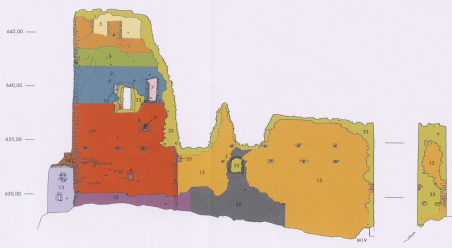
21 Hauptraum, Mauer M1 und StB-Schnitte M7 von Norden, StB-Schnitte M7 von Mauer (BAAG)

Erste Aufhöhung (2): Mit der ersten Aufhöhung, welche die «Versteinerung» des Wohngeschosses im zweiten Obergeschoss bedeutete, begannen die Umbauten am Hauptturm (Abb. 21). Das neue Geschoss wurde lediglich in halber Mauerbreite mit innen liegendem Absatz ausgeführt. In der Nordmauer enthält es einen Abort mit Balkenkonsolen (c) und in der Mitte ein einfaches Scharfenfenster (d).⁷⁸ Ihre Leibungen – wie auch der nordöstliche Eckverband des Turmes – sind aus schlichten Kalkbruchsteinen gefügt. Möglicherweise waren die Fassaden dieses Geschos-

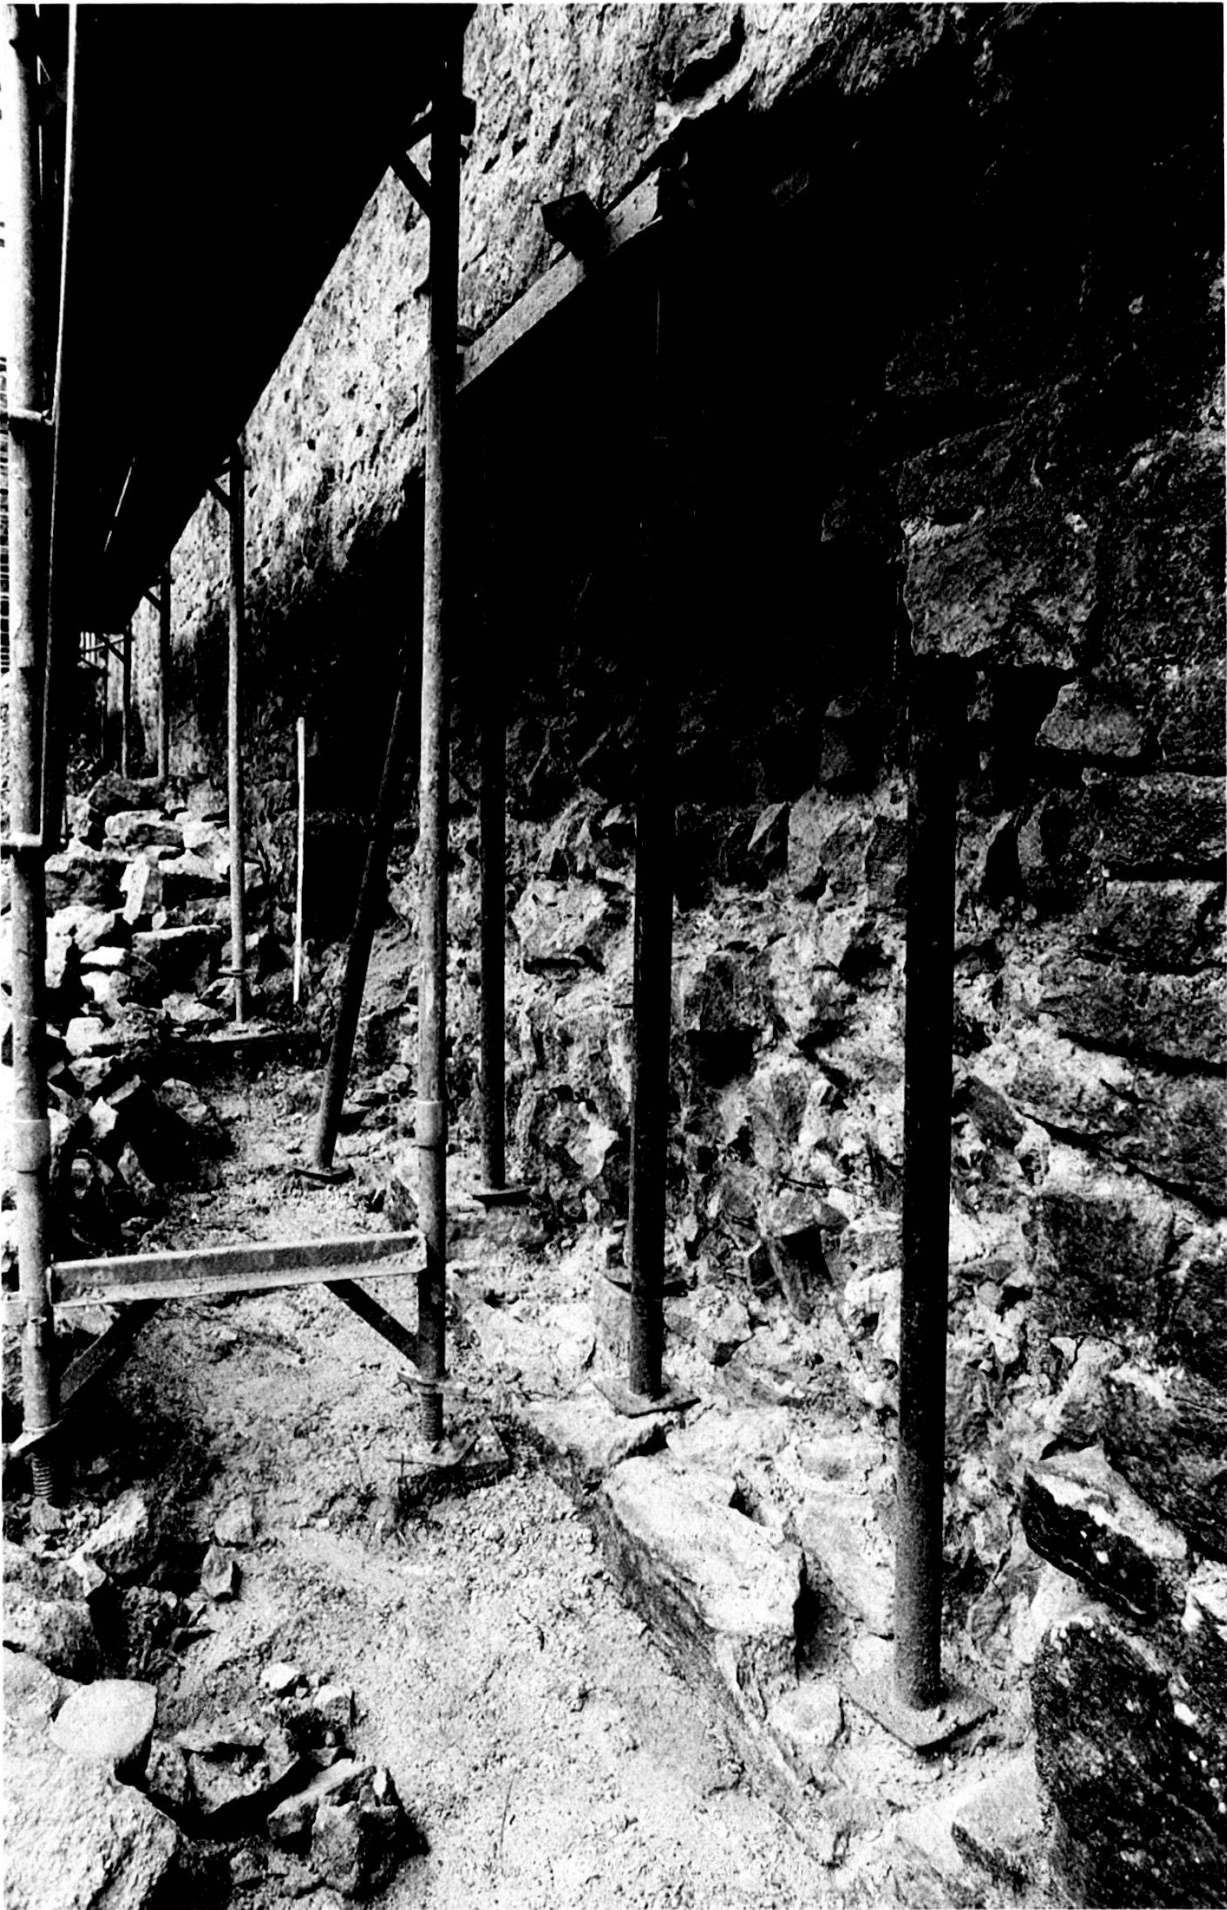
18 Mauerfuss der Schildmauer M7 während der Sanierung von 2003, von Nordwesten (KAAG).

An der Mauer lassen sich interessante Beobachtungen zur mittelalterlichen Maurertechnik machen: Bei den für die Mauerschalen verwendeten Steinen scheint die Schichtfuge gezielt nach aussen gesetzt worden zu sein. Damit wurde das Mauerwerk in der Ansicht zwar unregelmässig, war jedoch witterungsbeständiger und aufgrund der rauhen Steinoberfläche besser für den Auftrag eines Verputzes geeignet.⁹⁸ Der gesamte Mauerkerne ist aus schräg gestellten, plattigen Steinen errichtet worden (Abb. 9 und 18).

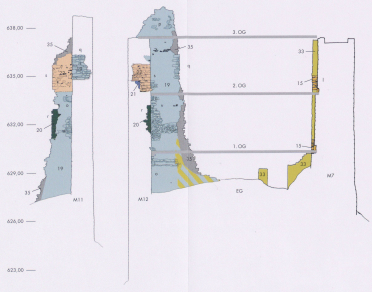
55 Plan, Süd- von Osten, Mauer M12 von Norden (KAG)

Schildmauer (B, Abb. 51–52 und 55)

Palas (C, Abb. 52–53 und 55–57)

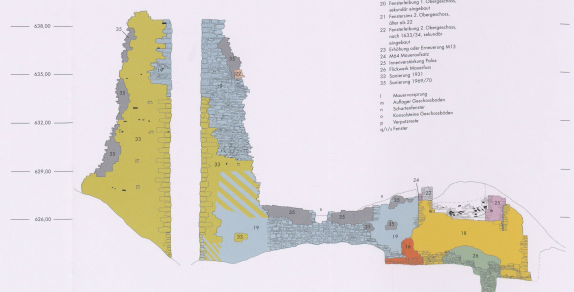
56 Plan von Süden, Mauer M11 von Westen (KAG)

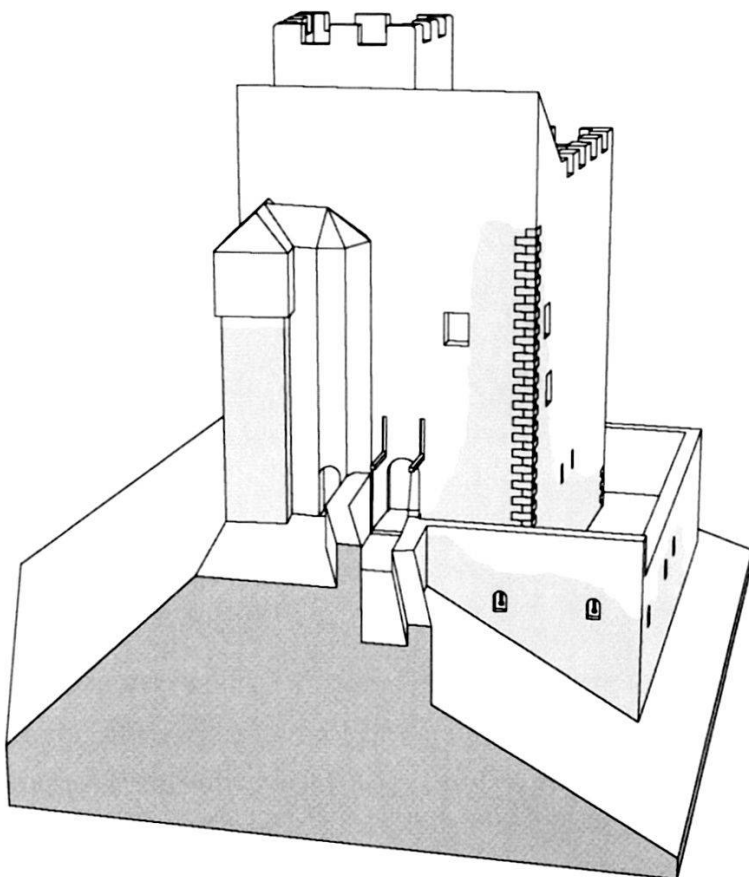
34 Rekonstruktion Kernburg,
von Westen, P. Kyburz (KAAG).

Von der Unterburg (H) führte der Zugang über eine lange Treppe (G) zur Kernburg (Abb. 19 und 34). Heute sind von der Treppe nur die flankierenden Mauern M41 und M18 erkennbar. Stufen fehlen oder sind möglicherweise noch überdeckt. 1572/73 wurde die «langen stägen im schloß» erwähnt, als zu ihrer Eindeckung Schindeln benötigt wurden.¹⁰⁷ Gemäss der Meldung im selben Jahr mit den «schloss bruggen vnd thor oben an der langen stägen» sowie den «valbrug vnd thor» war das obere Tor mit einer Fallbrücke versehen.¹⁰⁸ 1606/07 musste ein «Torbogen bei der Fallbrücke, wie man vß dem schloß die lange stägen abgath, der zusammengefallen war», wieder aufgerichtet werden.¹⁰⁹ Das Tor besass offenbar auch ein Fallgatter: 1696/97 musste der Landvogt «gatter und innerst thor zu Schenkenberg neüw laßen machen».¹¹⁰

Die lange Treppe ist auf Abb. 33 zu erkennen. Die Fallbrücke überspannte den Graben, der entlang der Westfassade von Mauer M11 verlief und in den oberen Burghof/Zwinger (E) mündete (Abb. 34 und 35). Das Tor mit Fallbrücke war direkt in die Palasfassade eingebaut. Die Mauer M15, die von M41 leicht abgewinkelt ist, dürfte zum Auflager dieser Fallbrücke gehört haben. 1608/09 wurde der Treppenturm in diesen Graben hineingestellt, und es gab Anpassungen am Tor.¹¹¹

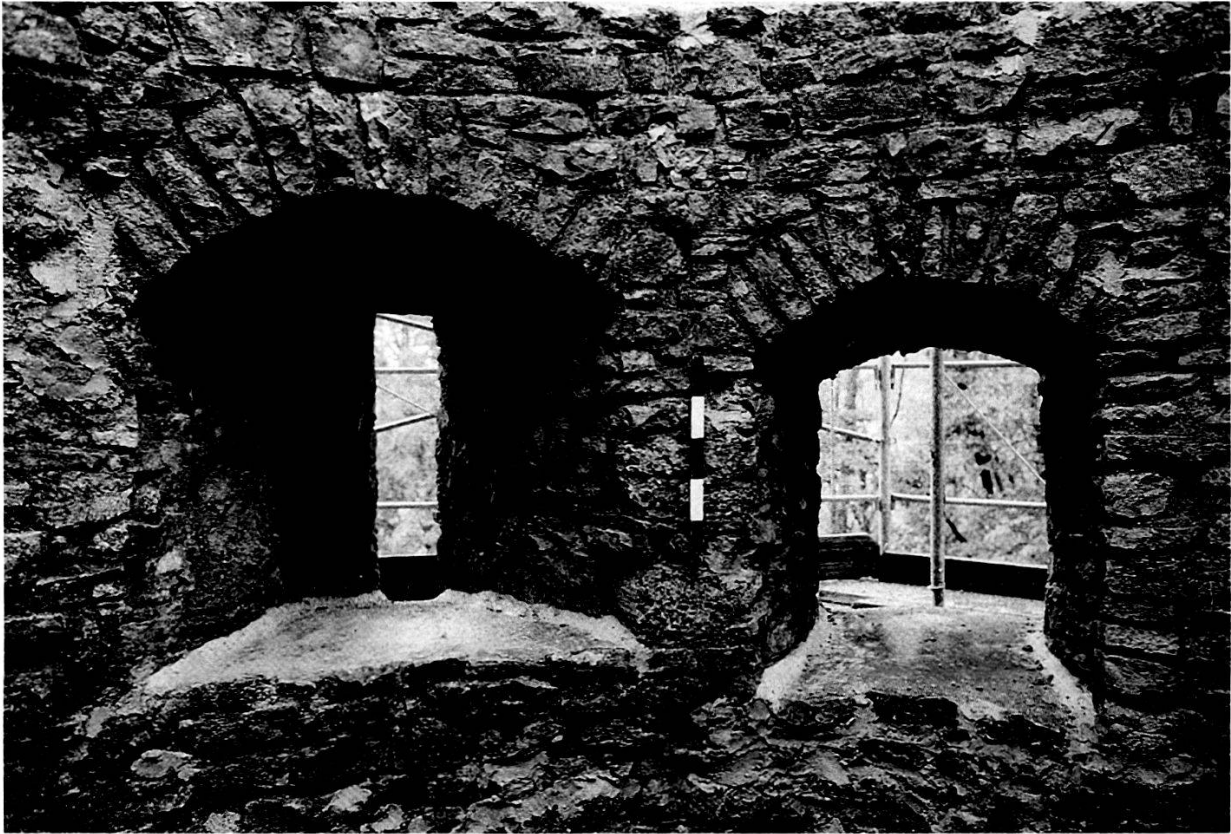
37 «Pulverturm» – Rundturm M28 2003, 1935 rekonstruiertes Schartenfenster (links) und Schlüsselscharte ohne Leibung (rechts) im 1. Obergeschoss, von Norden (KAAG).

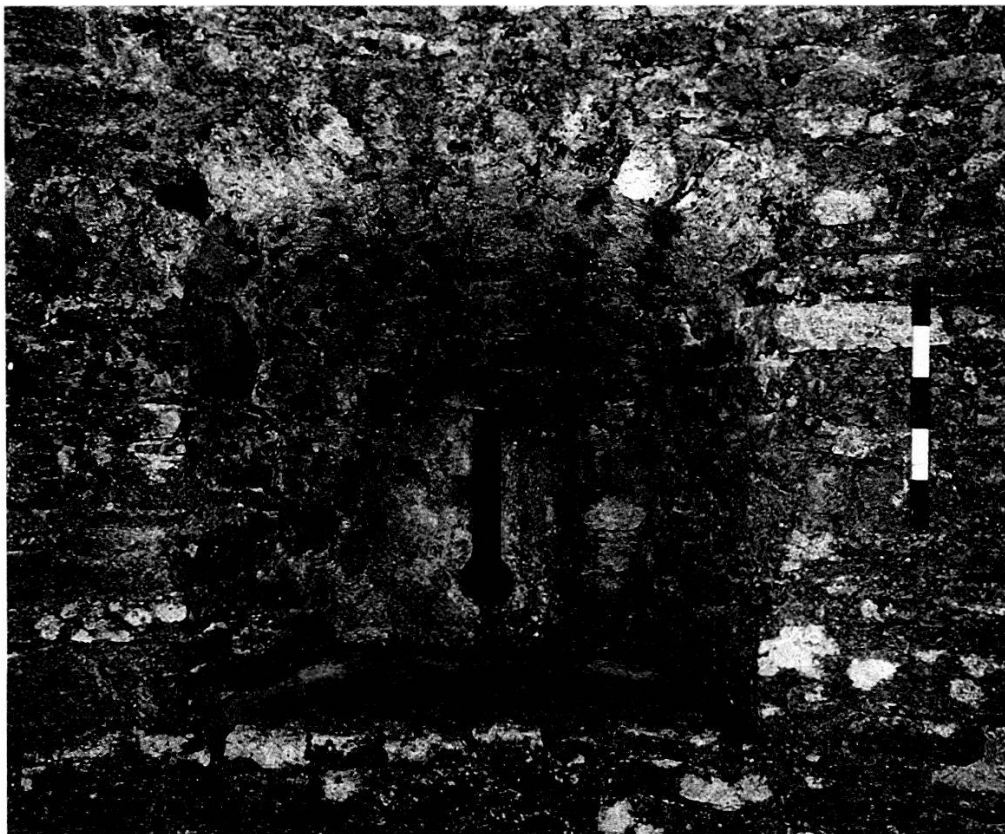
38 «Geissturm» – Rundturm M47 2003, erhaltene Schlüsselscharte im 1. Obergeschoss, von Westen (KAAG).

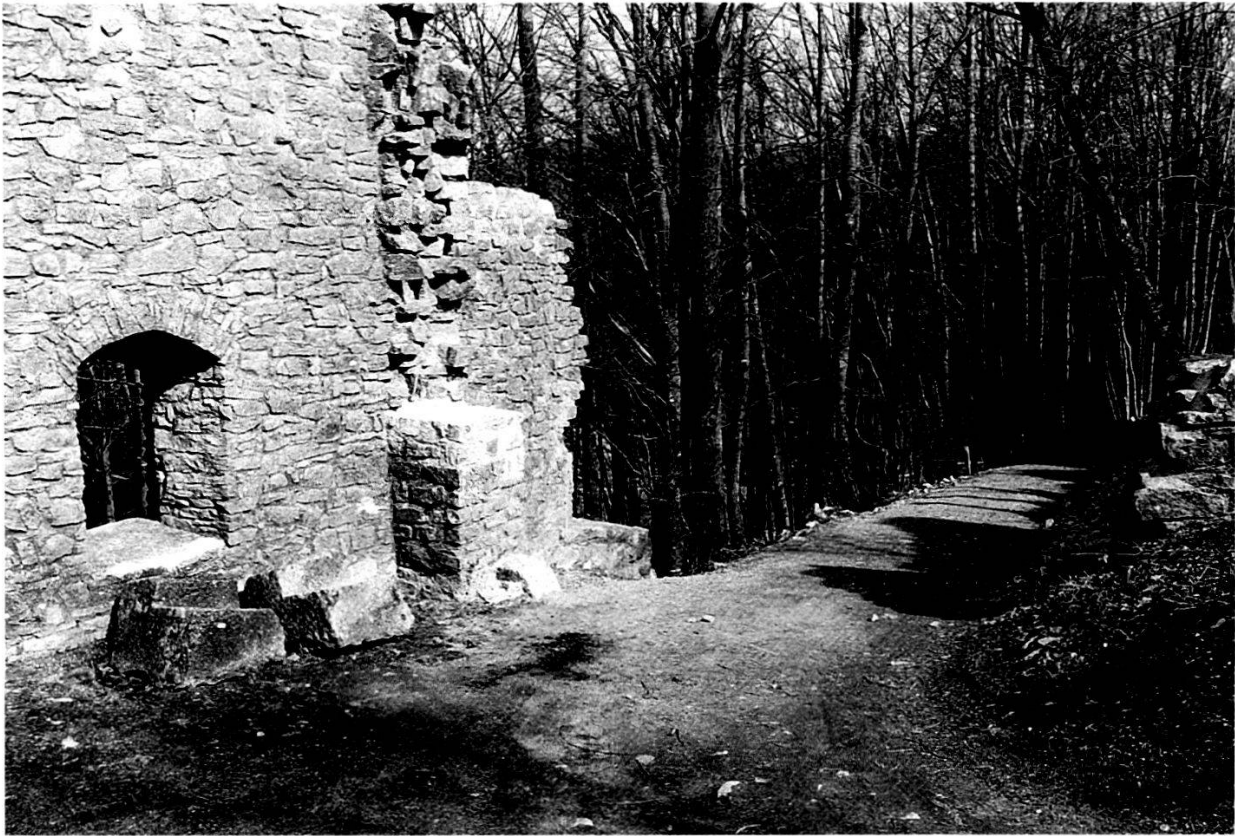
39 Zugangsbereich 2004, Burgtor an Mauer M23 mit Bogenstücken, von Südwesten (KAAG).

nenbebauung herzurühren. Vielleicht bildete der ganze Komplex einen gesamthaft überdachten Torbau. In Mauer M23 hat sich der unterste Stein mit der Drehpfanne der nördlichen Torwange erhalten (Abb. 39). Mittels zweier erhaltener Bogenelemente lässt sich eine Torbreite von 2,75 Metern errechnen. Mauer M22 stellt den Rest eines nachträglichen Vorbaus dar. Darin hat sich die Leibungswange einer Scharte erhalten, die schräg durch die Mauer auf den Abhang unter dem Zugangsweg gerichtet war. Ob es sich um einen offenen Zwinger oder um ein Torhaus handelte, ist unklar. Sicher muss aber vor dem Tor an Mauer M22 ein weiteres Portal gestanden haben, dessen Reste heute fehlen (Abb. 29).

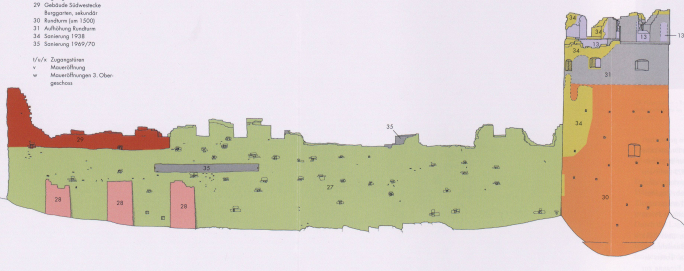
59 Umfangsmauer MAE und •Geoterm - Randbau MAP, von Süden (BAAG)

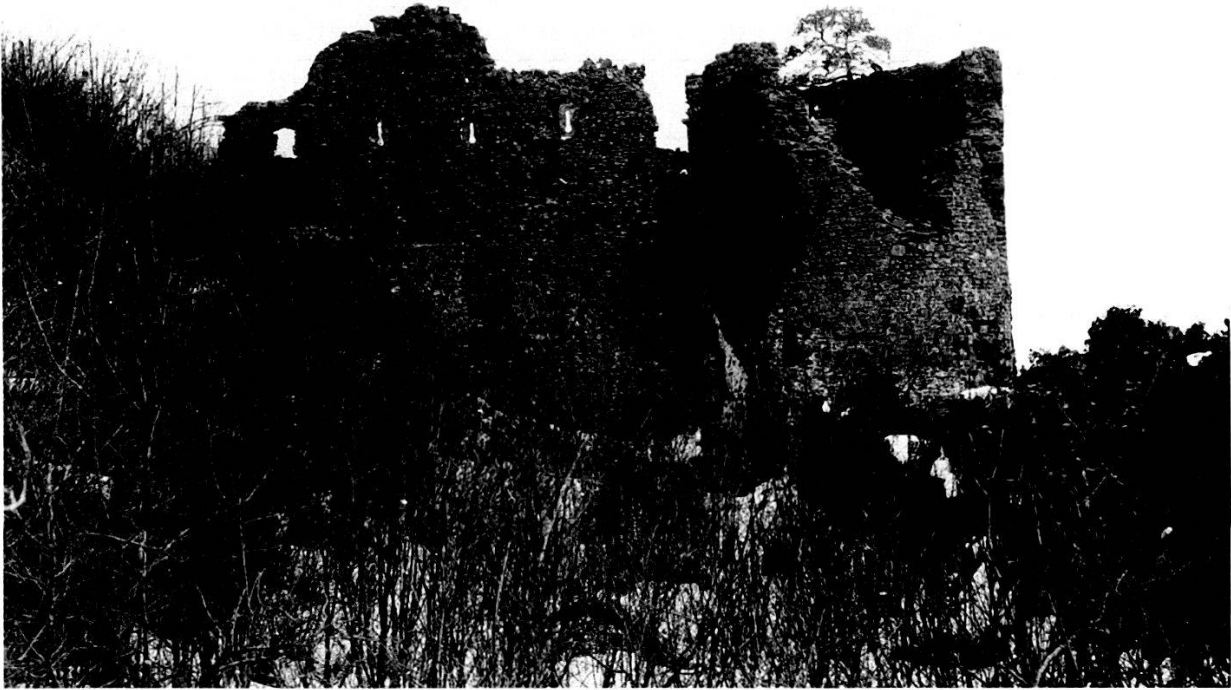
41 «Geissturm» – Rundturm M47 und Umfassungsmauer M48 mit Wehrgang, Ende 19. Jahrhundert, von Westen (Ed. Müller, Aarau, Kantonsbibliothek Aargau, Nachlass Walter Merz MeQ 8.2).

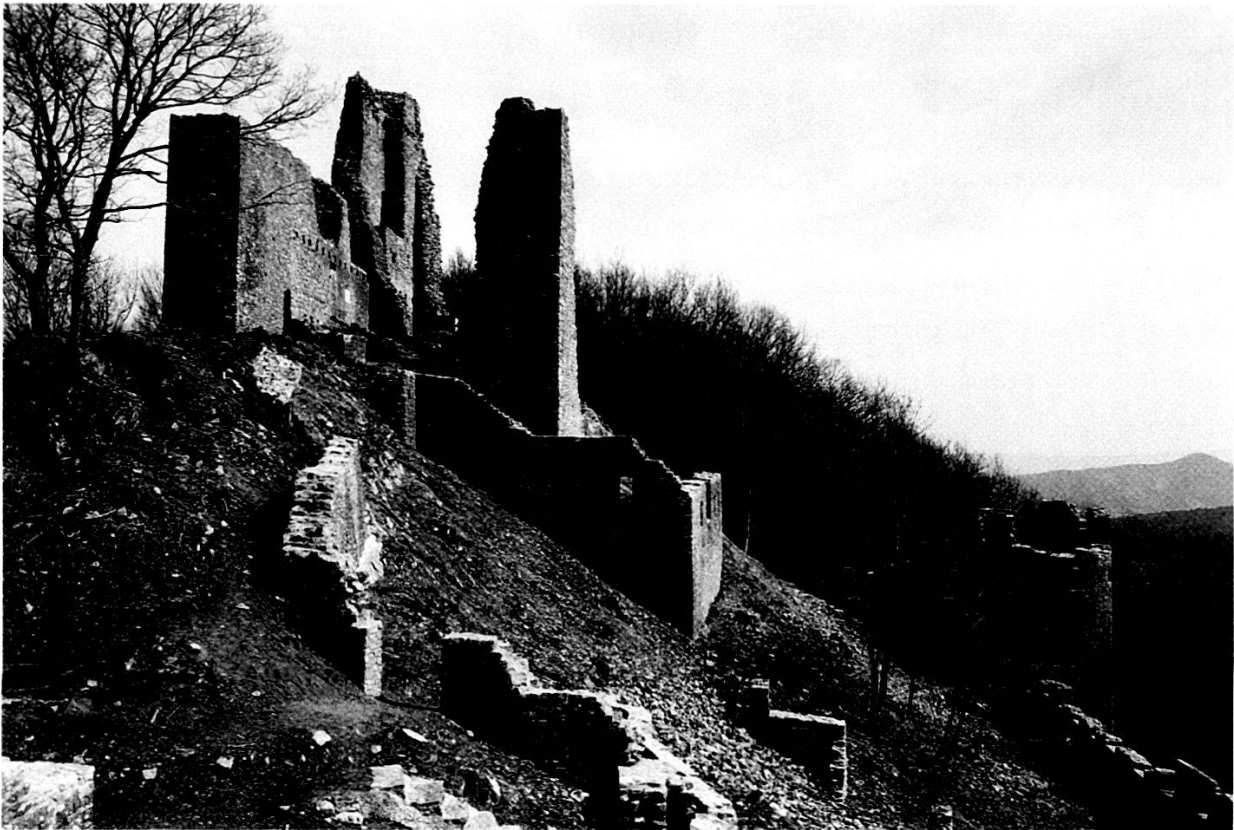
50 Die Burgruine nach der Sanierung 2003, von Westen (KAAG).
