Die Ausgrabungen der karolingischen Kirche St. Peter in Domat/Ems

Autor(en): **Carigiet, Augustin**

Zeitschrift: **Archäologie der Schweiz : Mitteilungsblatt der Schweizerischen Gesellschaft für Ur- und Frühgeschichte = Archéologie suisse : bulletin de la Société suisse de préhistoire et d'archéologie = Archeologia svizzera : bollettino della Società svizzera di preist**

Band (Jahr): **2 (1979)**

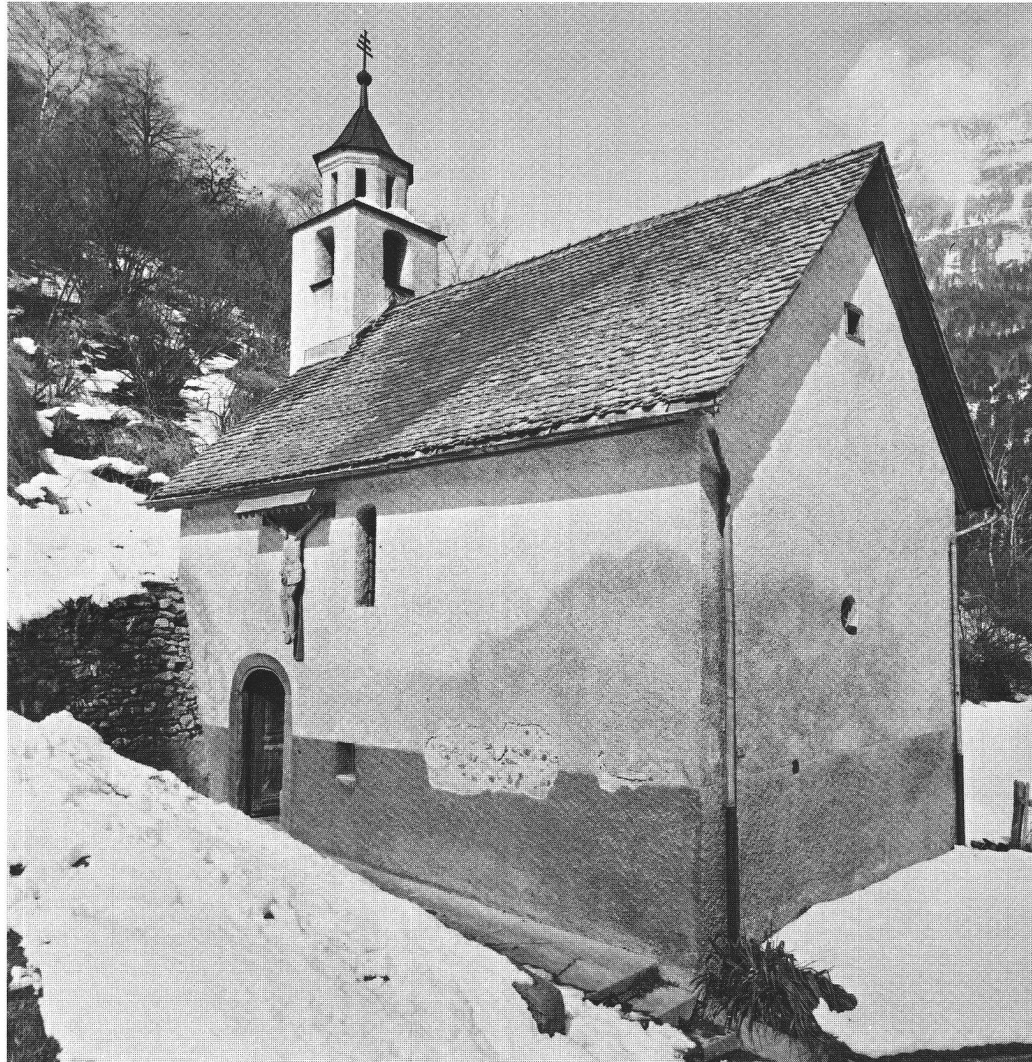
Abb. 1
Die Kirche St. Peter in Domat/Ems vor der Restaurierung (Ansicht von Süden). Foto Vonow.
L'église de St. Pierre à Domat/Ems avant la restauration.
La chiesa di San Pietro a Domat/Ems prima delle ristorazione.

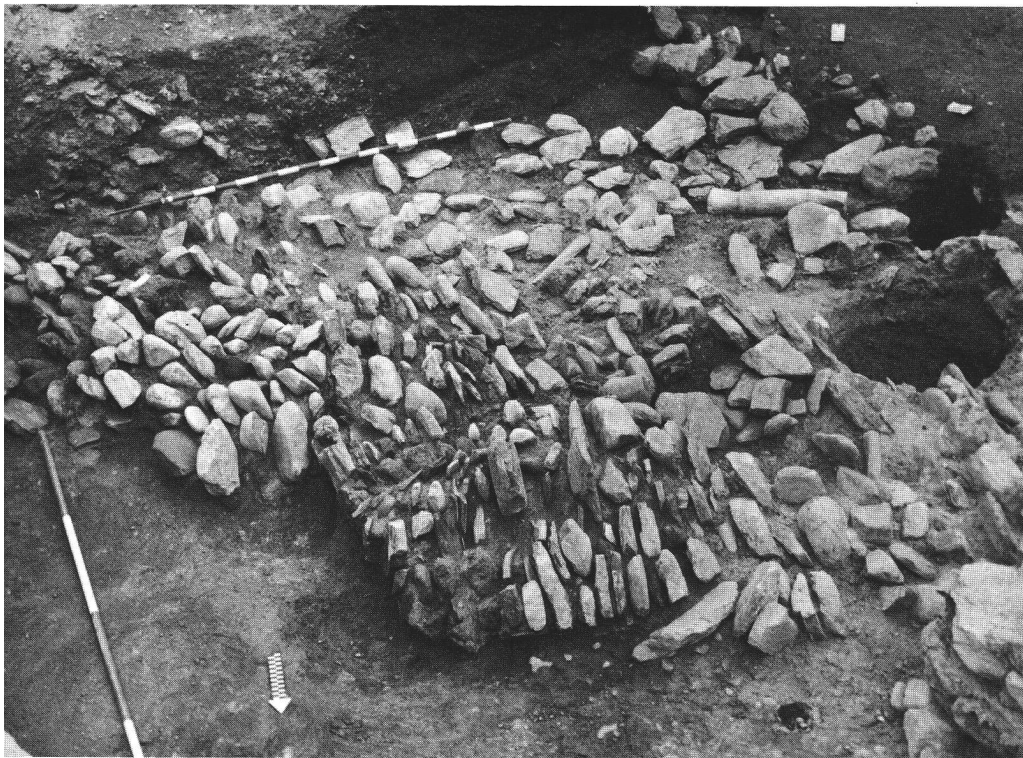
Abb. 5
 Bauwürmer der umgestürzten Ostwand des älteren Gebäudes nach der Freilegung. Foto ADG.
 Débris effondrés de la paroi est du bâtiment antérieur après le dégagement.
 Muriccia della parete est del edificio più antico crollata messe a giorno.

Aufgrund der Beobachtungen dürfte dieser ältere Bau einer Brandkatastrophe zum Opfer gefallen sein. Damals stürzte die vermutlich noch kompakte Ostwand nach Osten um. Die sorgfältige Freilegung dieser alten Baurümpfer förderte hochinteressante architektonische Elemente des aufgehenden Mauerwerkes zu Tage, welche uns das Aussehen dieses mehr als stattlichen vorkarolingischen Baudenkmales erahnen lassen (Abb. 5–11). Gemäss den Befunden war die Ostfront des Gebäudes durch Lisenen in sechs Blendfelder gegliedert, die Südfassade wies drei Blendfelder auf. Drei dieser Lisenen sowie Teile der dazugehörenden Blendfelder konnten in eindeutiger Fundlage aus dem Mauerversturz der Ostwand geborgen werden (Abb. 6). Da die Verputzschicht der nach aussen umgestürzten Wand stellenweise gut erhalten war, konnten grosse Ausschnitte nach dem gleichen Verfahren wie bei den römischen Wandmalereien in Chur gehoben werden⁴.

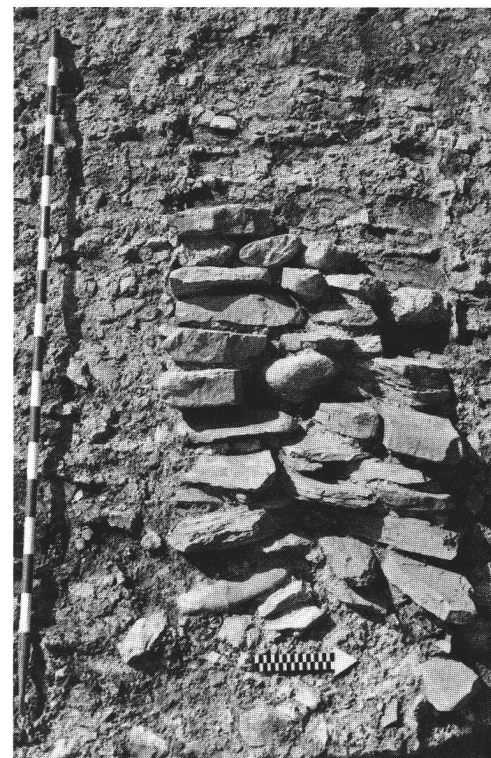
Abb. 6
 Lisene des älteren Gebäudes in Fundlage (vgl. Abb. 3 oben rechts). Foto ADG.
 Listel du bâtiment plus ancien in situ.
 Listello del edificio più antico in situ.

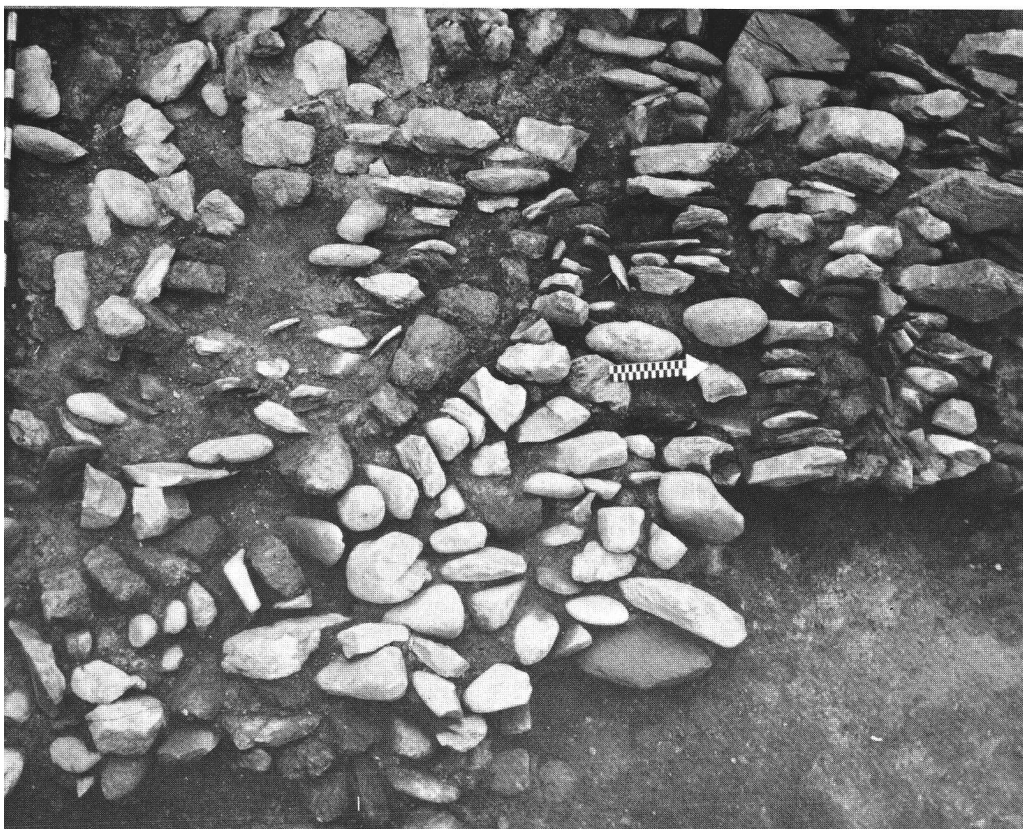
Abb. 7
 Blendarkadenbogen des älteren Gebäudes in Fundlage (vgl. Abb. 3 Mitte rechts). Foto ADG.
 Arc architectural du bâtiment antérieur, in situ.
 Arco architettuale del edificio più antico in situ.

Folgende Beobachtungen sind für die Rekonstruktion der Gebäudefassaden von Bedeutung: Die zwischen den Lisenen liegenden Blendfelder wurden durch Blendarkadenbogen überspannt. Die Bogen selber waren aus behauenen Tuffsteinen gefügt (Abb. 7). Im Gegensatz zu den einfach vorspringenden Lisenen zeigen die Bogen eine doppelte Stufung (Abb. 8). In wenigstens zwei Blendarkadenfeldern konnten Zwillingbogenfenster lokalisiert werden (Abb. 9). Die Bogen dieser Fenster waren ebenfalls aus Tuffsteinen gebaut. Die zu den Fenstern gehörenden Mittelsäulen konnten zusammen mit den entsprechenden Baufragmenten in Fundlage geborgen werden (Abb. 10). Gleich den Arkadenbogen waren auch die Fensterbogen gestuft. Ebenfalls in situ wurde innerhalb eines weiteren Blendarkadenfeldes eine lediglich rechteckige Fensteröffnung entdeckt. Diese wurde noch während dem Bestehen des Gebäudes wieder zugemauert.

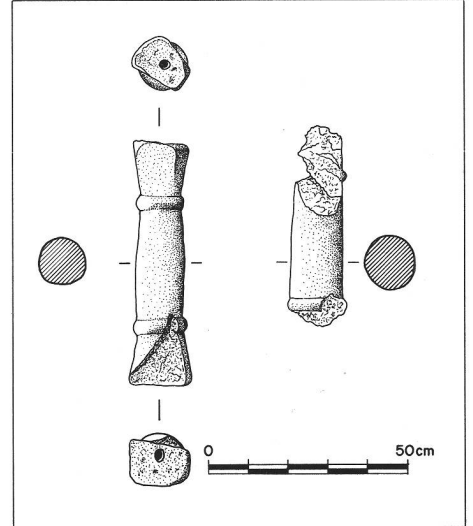
Abb. 10
 Mittelsäulen zu den Zwillingsbogenfenstern.
 Zeichnung A. Liver.
 Colonne centrales des fenêtres à double arc.
 Colonne centrali delle finestre a doppio arco.
