Die archäologischen Untersuchungen in der Kirche von Bennwil : ein Vorbericht

Autor(en): **Tauber, Jürg**

Die archäologischen Untersuchungen in der Kirche von Bennwil

Ein Vorbericht von *Jürg Tauber*

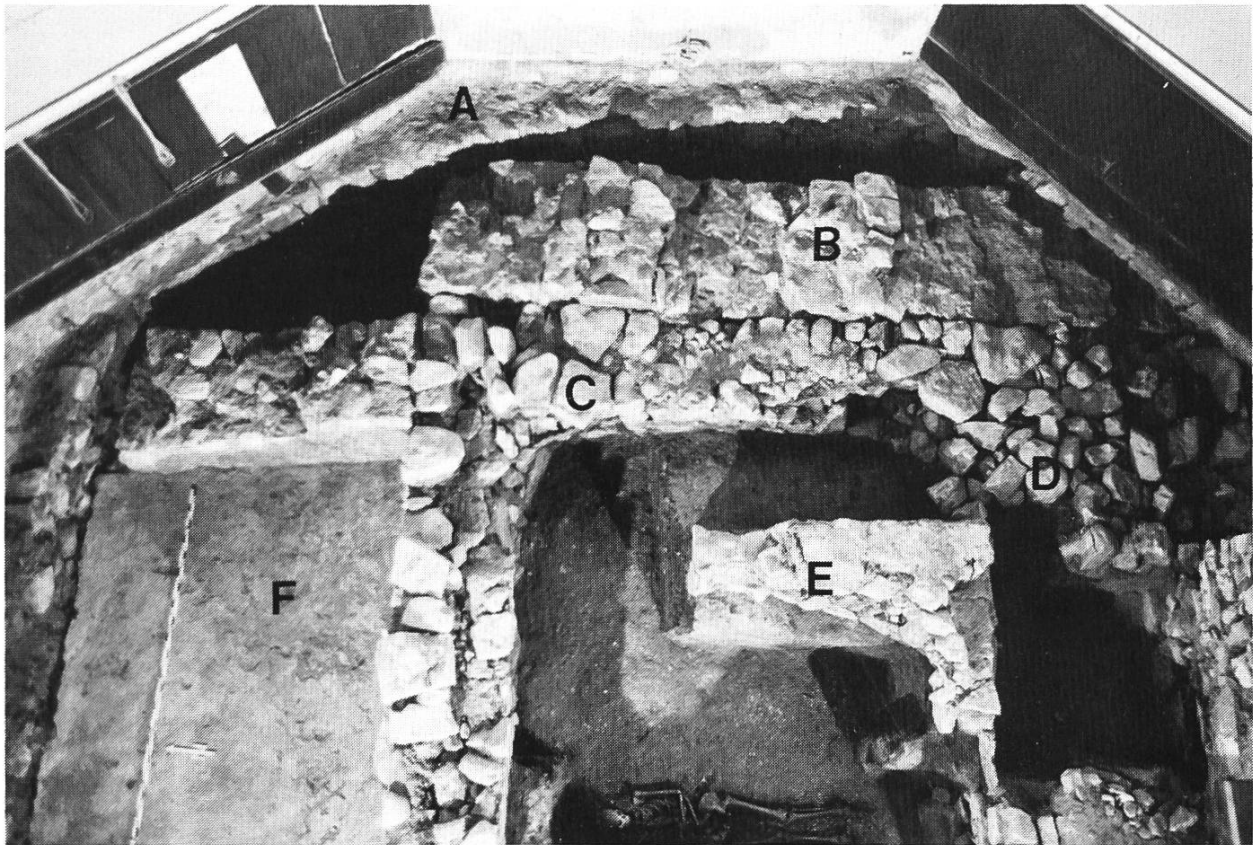
Abb. 2. Aufsicht auf die Mauerbefunde im Chor. A: Fundament des Polygonalchors. B: Erweiterung des quadratischen Chors C. C: Älteres, quadratisches Chor. D: Steinsetzung. E: Altarfundament. F: Beinhaus mit Mörtelboden.

- Das heutige Polygonalchor ruht auf einem gerundeten, in nicht sehr regelmässiger Krümmung gemauertem Vorfundament auf (Abb. 2, A).
- Unmittelbar westlich der Chorabschlussmauer konnte eine knapp 1 m breite, für sich stehende Mauer beobachtet werden; ihre Mauertechnik fiel durch die Auswahl nicht sehr regelmässiger Steine und die Verwendung von viel Mörtel auf (Abb. 2, B).

- Weiter westlich schloss eine wesentlich schwächere Mauer von ca. 60 cm Dicke an (Abb. 2, C); vor allem im Bereich der untersten Mauerlage wies sie nur gerade 2 Reihen grosser Steinblöcke auf. Im Bereich B/C sowie etwa auf Linie G zweigten von dieser Mauer rechtwinklig zwei Schenkel ab. Der nördliche endete bei der Grabgrube von Grab 1, der südliche lief unter den Turm. Es handelte sich eindeutig um ein quadratisches Altarhaus. Beobachtungen an der Nahtstelle zwischen den beiden in nordsüdlicher Richtung verlaufenden Mauern zeigten, dass die dickere jünger sein musste als die dünnere. Sie war unschwer als Erweiterung des quadratischen Chors zu interpretieren.

- Im südöstlichen Winkel des kleinen Rechteckchors fand sich eine Steinsetzung exakt auf der Höhe der Mauerabbruchkrone (Abb. 2, D). Aus dem z. T. brandig verfärbten Füllmaterial zwischen den Steinen konnten Scherben von Keramik des 13. und 14. Jahrhunderts geborgen werden.

- Im gleichen Guss wie diese Steinsetzung muss auch ein massiv gemauertes Fundament errichtet worden sein (Abb. 2, E). Jedenfalls sind die Steine der Planie in den zugehörigen Mörtel eingebettet. Das Fundament kann nichts anderes sein als ein Altarsockel. Aufgrund der Mauertechnik muss eine ähnliche Zeitstellung vorliegen wie bei der dicken Mauer ganz im Osten (Abb. 2, B).

- Die mit lockerem Schutt verfüllte Grube nördlich dieses Rechteckchors schliesslich entpuppte sich als Anbau (Abb. 2, F). Erhalten waren noch zwei nordsüdlich verlaufende Mauerstummel sowie ein gekalkter Mörtelboden. Die Nordmauer dieses Gebäudes war nicht mehr erhalten; aufgrund der Verstreichspuren auf dem Mörtel sowie einem leichten Anzug auf der ganzen Länge kann gefolgert werden, dass sich die heutige Chormauer genau an derselben Stelle befand wie die Nordmauer dieses Beinhauses — denn um ein solches muss es sich handeln. Dafür sprachen nicht nur die zahlreichen in der Füllung erhaltenen Skeletteile, sondern auch die Tatsache, dass der Mörtelboden keine Spuren von Abnutzung zeigte.
