# **Système nouveau de couverture de ponts routes métalliques par tôle cintrée et béton armé associés**

Autor(en): **Robinson, J.R.**

### **Système nouveau de couverture de ponts routes métalliques par tôle cintrée et béton armé associés**

### **New roadway system for road bridges in steel with an associated layer of reinforced concrete**

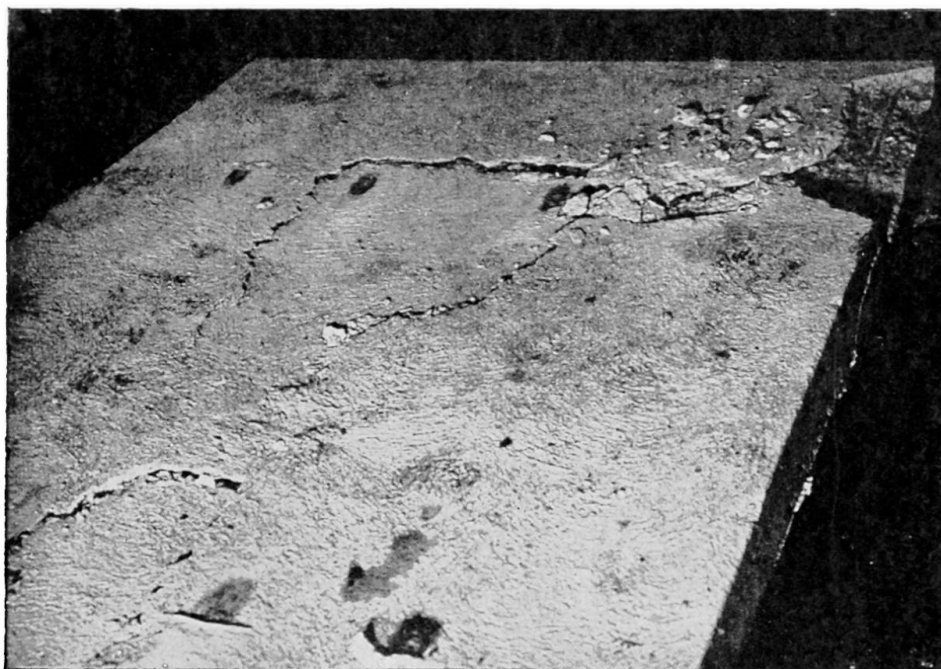
Fig. 14. Rupture en 2ème phase de l'essai à l'effort tranchant du panneau de 9 cm.

En deuxième phase des fissures sont apparues sur les tranches terminales du panneau. La fig. 13 montre l'aspect de ces fissures sous la charge de 35 tonnes. La rupture a affecté l'allure visible sur la photographie fig. 14 au fond (au premier plan l'on voit la fracture de première phase).
