# Neubau des Zentralverwaltungsgebäudes der PVang

Zeitschrift: **IABSE structures = Constructions AIPC = IVBH Bauwerke**

### 3. Neubau des Zentralverwaltungsgebäudes der PVang

*Bauherr: Pensionsversicherungsanstalt der Angestellten (PVAng)*

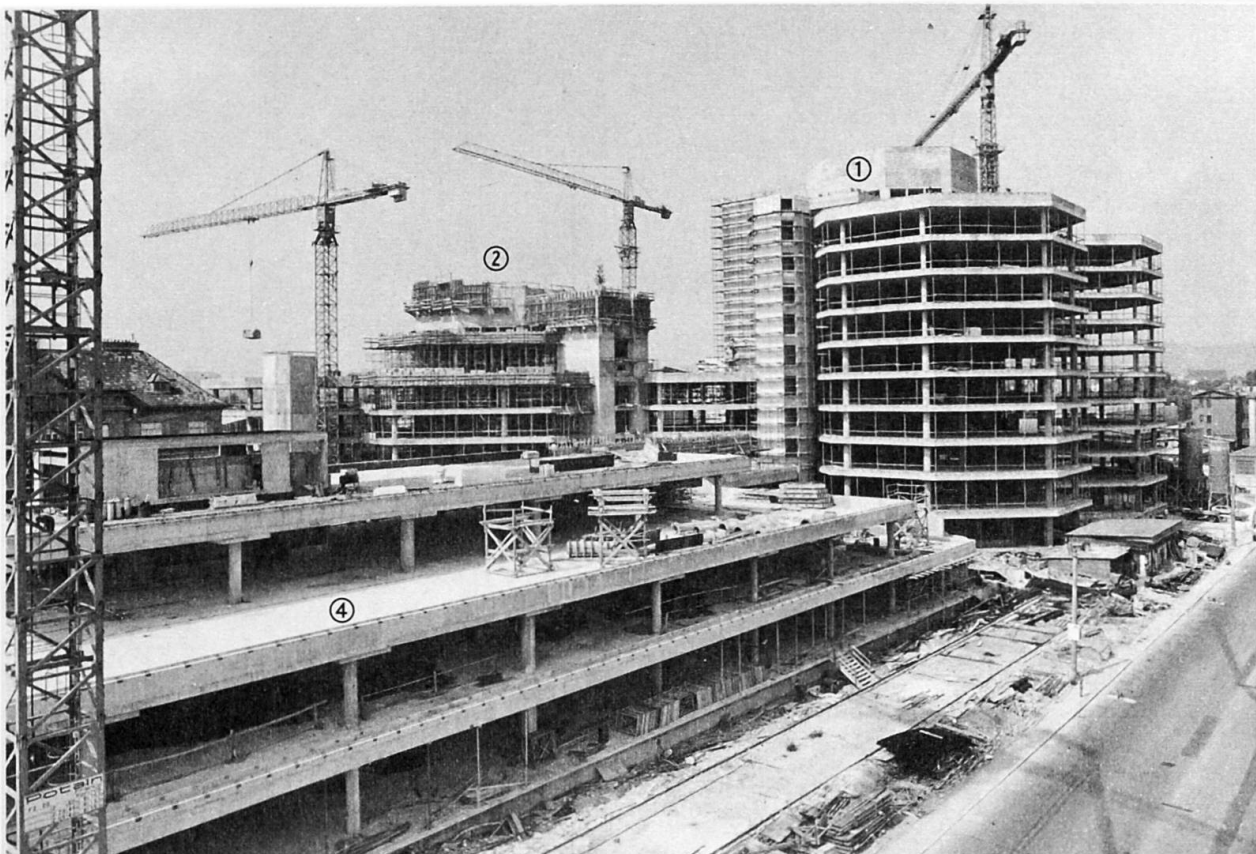
Verwaltungsteil: Bauteil A ① Bauteil B ② Fachärztliche Begutachtungsstation ④
