Neubau des Zentralverwaltungsgebäudes der PVang

3. Neubau des Zentralverwaltungsgebäudes der PVang

Bauherr: Pensionsversicherungsanstalt der Angestellten (PVAng)

Projekt: Architekten Dr. K. Hlaweniczka, Professor H. Lintl

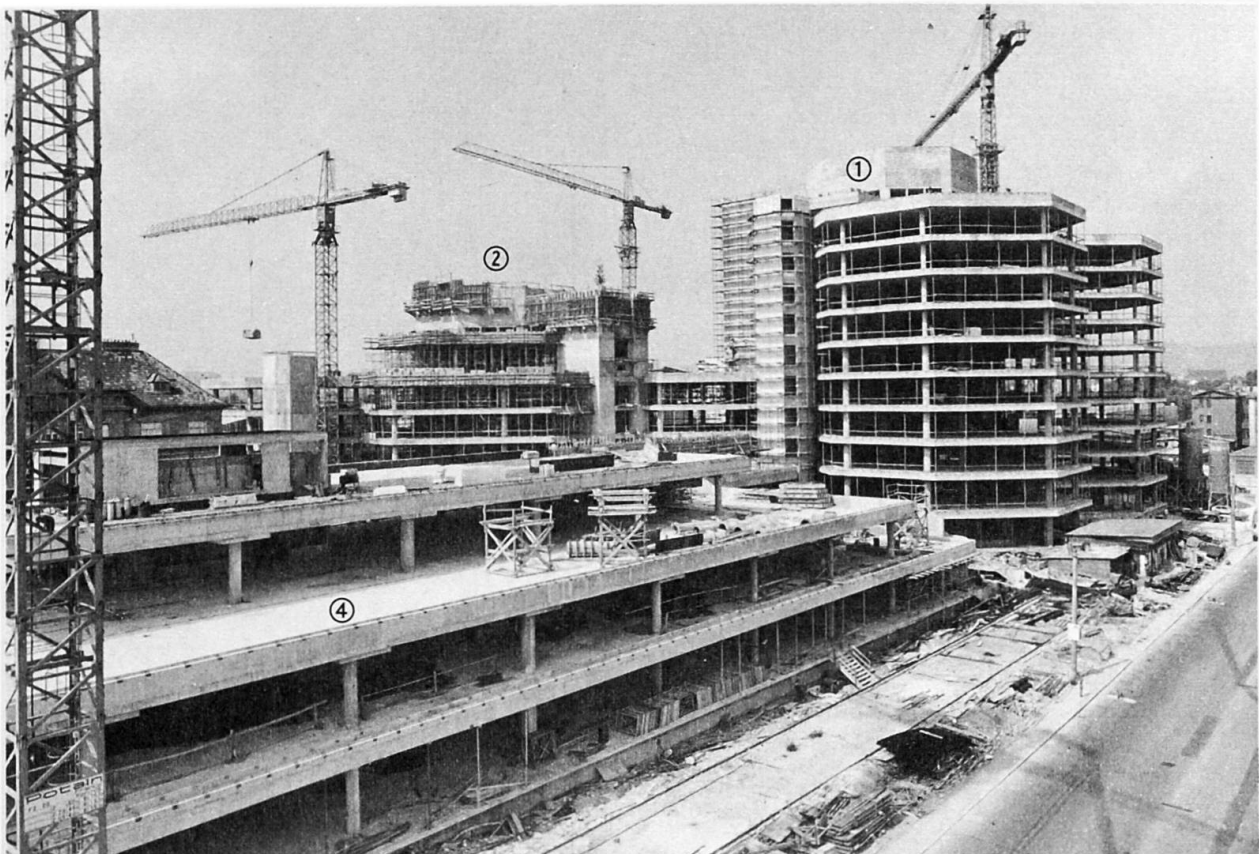
Verwaltungsteil: Bauteil A ① Bauteil B ② Fachärztliche Begutachtungsstation ④
