Zeitschrift: **Bulletin technique de la Suisse romande**

Heft 10: **L'autoroute du Léman et ses ouvrages**

La réalisation des tunnels de Glion

par FRANÇOIS GUISAN, ingénieur civil EPFL-SIA

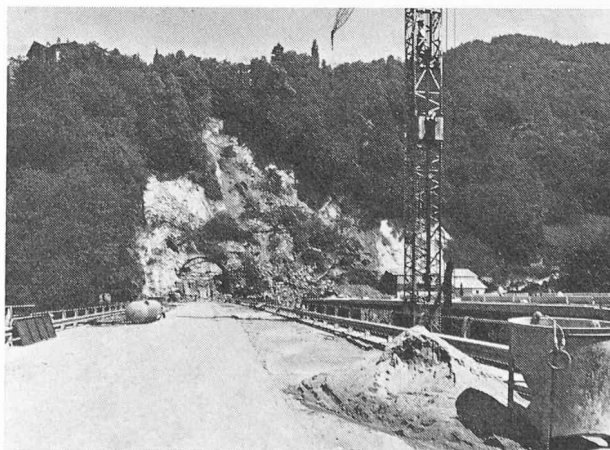
Fig. 4. — L'éboulement de mai 1968

Le 13 mai 1968, après trois journées fortement pluvieuses, un énorme éboulement se produisit entraînant environ 15 000 m³ de terre végétale, de blocs de pierre et de rocher. L'éboulement non seulement dissimulait complètement l'entrée du tunnel amont et la galerie de reconnaissance aval, mais recouvrait aussi partiellement les

ponts sur la Veraye (fig. 4). En outre, au-dessus de l'éboulement proprement dit, les terrains s'étaient mis en mouvement, et, d'un volume considérable, ils menaçaient gravement les chantiers.
