Zeitschrift: Bulletin technique de la Suisse romande
Band: 97 (1971)
Heft: 13: SIA spécial, no 3, 1971: 72e assemblée générale de la SIA;
Description de la maison SIA

Les problèmes de génie civil

par R. FAVRE, ingénieur SIA, Zurich

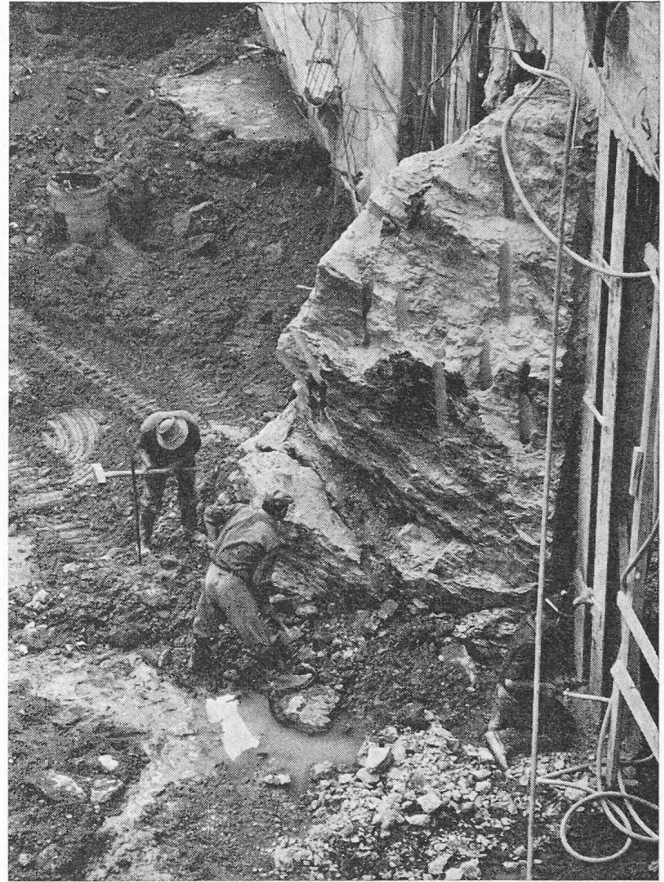
Fig. 1. — Démolition d'un des plus gros blocs erratiques. La paroi berlinoise dut être interrompue.

Les forages $\varnothing 88$ cm à travers les blocs erratiques s'effectuèrent étonnamment facilement. Le tubage empêchait tout éboulement lors de l'avancement au trépan ou à l'explosif. Le grand poids de la machine Bénoto qui se reportait sur le tube lors du forage, facilitait la traversée des rochers. Dans la fouille, les blocs furent écartelés hydrauliquement par des « rock-jack » introduits dans des forages (fig.1).

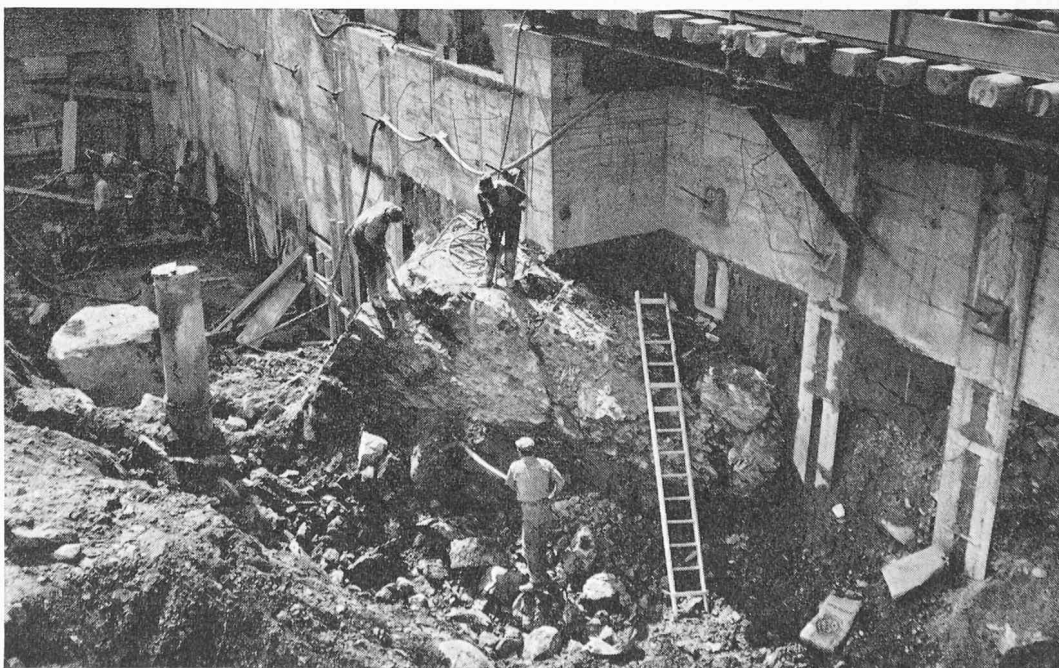
Fig. 2. — Bloc erratique dans la fouille ; têtes des ancrages supérieurs.
