Essais relatifs à des éléments de ponts préfabriqués

par RENÉ SUTER, Lausanne

1. Introduction

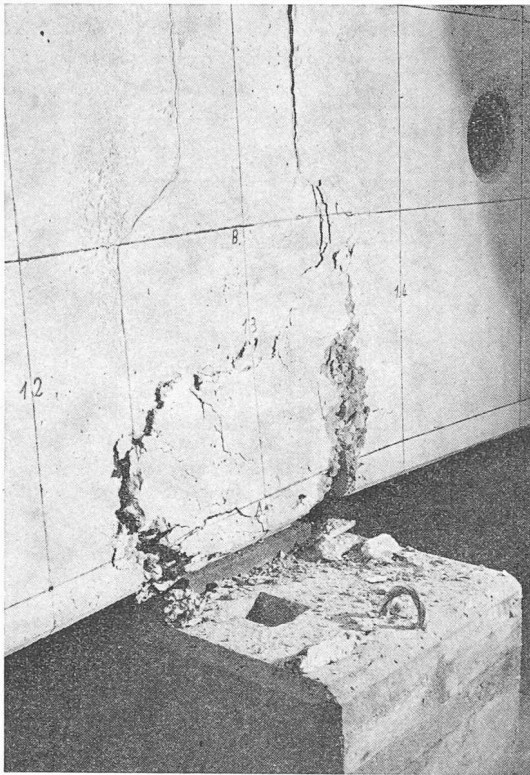
Fig. 10. — Ecrasement de la zone comprimée sur appui.

La rupture s'est produite effectivement par la déchirure de la dalle et non par une rupture au droit des tenons de liaison entre dalle et poutres. A la suite des grands allongements de la partie tendue, la zone comprimée s'est écrasée (fig. 10).
