La remise en état de toits à pans inclinés

Autor(en): **Joss, Sandro / Ragonesi, Marco**

Zeitschrift: **Ingénieurs et architectes suisses**

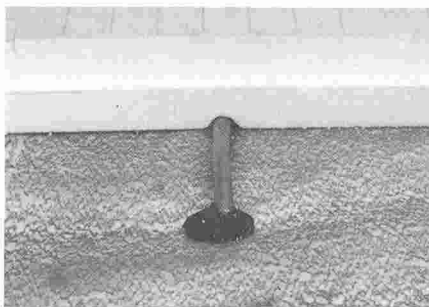
Selon la norme SIA 238, les conduites électriques et autres installations similaires seront posées côté interne de la feuille d'étanchéité à l'air. Ce tube électrique est posé au-dessus de pare-vapeur et de la feuille d'étanchéité, qu'il traverse. Le pare-vapeur doit être raccordé de manière étanche au tube électrique traversant.

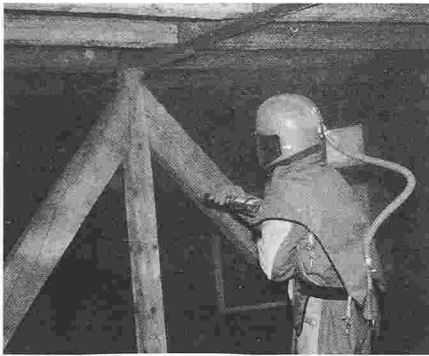
Fig. 2. - Structure de toit à pans ventilés avec une structure porteuse revêtue.

L'ancienne structure porteuse est sablée et reste apparente sous la nouvelle structure de toit à pans semi-ventilés.

Dans un système de toit à pans ventilés (fig. 2), l'isolation thermique se pose généralement entre les éléments de la structure porteuse et est en partie ou entièrement revêtue.
