Artikel: L'optique du chef de projet
Autor: Huber, Heribert
DOI: <https://doi.org/10.5169/seals-79420>

Aux erreurs de conception et aux lacunes dans l'exécution qui ont entaché la réalisation de la route nationale A2 dans le canton d'Uri, sont venues s'ajouter les dégradations dues à un quart de siècle d'exploitation, si bien qu'une importante rénovation de l'ouvrage a dû être entreprise. Celle-ci a été menée dans le double but d'exclure toute intervention sur les éléments d'usure durant les vingt-cinq prochaines années et de neutraliser les effets des erreurs initiales sur la durée d'utilisation restante de l'ouvrage fixée à cinquante ans, pour une durée d'utilisation totale de septante-cinq ans.

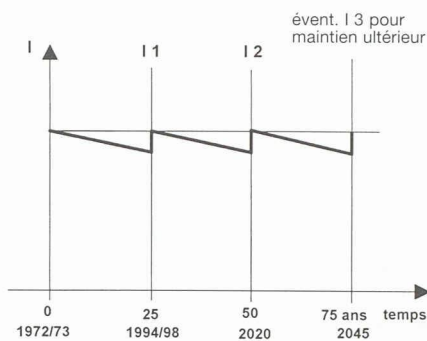
Catégorie A, 25 ans

Routes:	Revêtement et couches supérieures
Ouvrages d'art:	Pièces d'usure telles que têtes de console, appuis, joints de chaussées, étanchéité et revêtements
Équipement:	Systèmes électroméc., galeries, glissières de sécurité, etc.
Installations auxiliaires:	Blocs de protection des rives, filets de protection contre les chutes de pierres

Catégorie B, 75 ans

Routes:	Couche porteuse, couche de fondation, évacuation des eaux
Ouvrages d'art:	Structures portantes, murs de soutènement, galeries, ouvrages de protection, revêtements de tunnels

Catégorie C, nouveau

Nouveaux équipements

Fig. 2. – Catégories d'intervention

éléments d'ouvrages à remettre en état ont été classés en deux catégories A et B (fig. 2), une troisième catégorie C étant réservée à de nouveaux équipements.

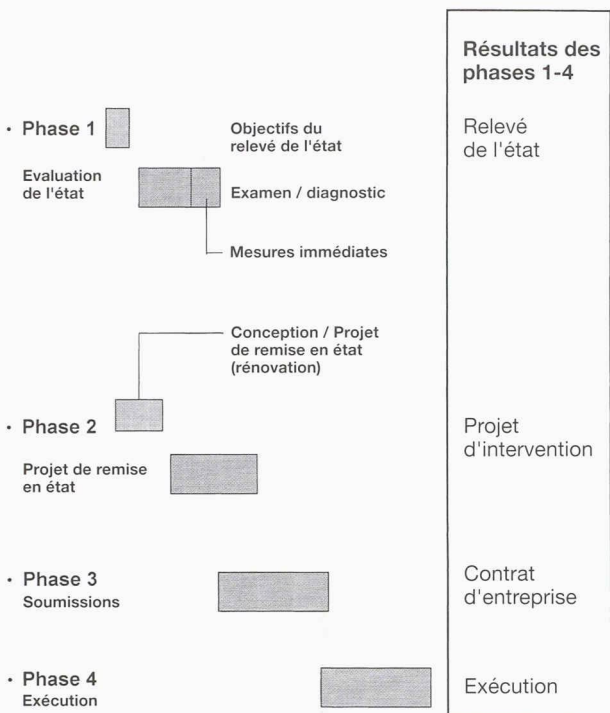
Fig. 3. – Déroulement du projet de rénovation des ouvrages

Une direction générale de projet a été mise en place pour chaque section définie. Le chef de projet est responsable du déroulement d'un projet, qui est toujours articulé en quatre phases identiques présentées sur un axe temporel. La fonction de cet axe peut être comparée à celle d'une crémaillère: l'avancement du projet est garanti et l'enlisement exclu (fig. 3).

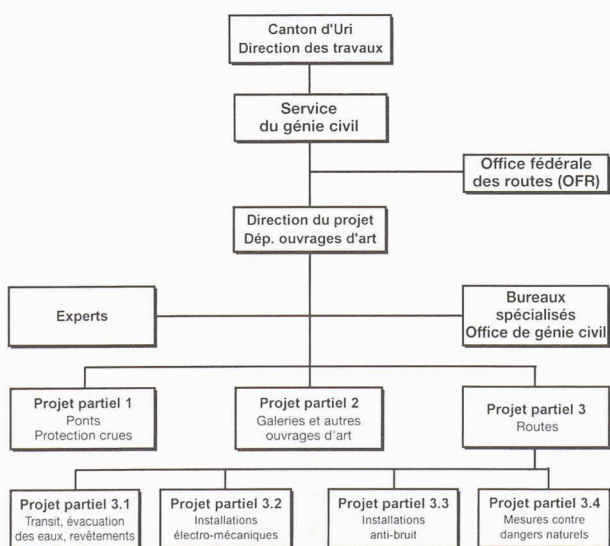
Fig. 4. – Organigramme du projet « Rénovation de la route nationale A2, groupe 3b, Meitschligen-Gurtellen »

En fonction de l'ouvrage auxquels ils s'appliquent, les travaux sont subdivisés en trois catégories distinguant les ponts, les galeries et autres ouvrages d'art, et les équipements routiers (fig. 4). Ces derniers sont à leur tour répartis en quatre sections: la route et l'évacuation des eaux, les équipements électromécaniques, les systèmes de protection contre le bruit, ainsi que les dispositifs contre les dangers naturels.
