**Zeitschrift:** Tracés : bulletin technique de la Suisse romande  
**Band:** 133 (2007)  
**Heft:** 18: Faire patrimoine

**Artikel:** Bouchons de pierre, bouchons de verre  
**Autor:** Amsler, Christophe  
**DOI:** <https://doi.org/10.5169/seals-99606>

# Bouchons de pierre, bouchons de verre

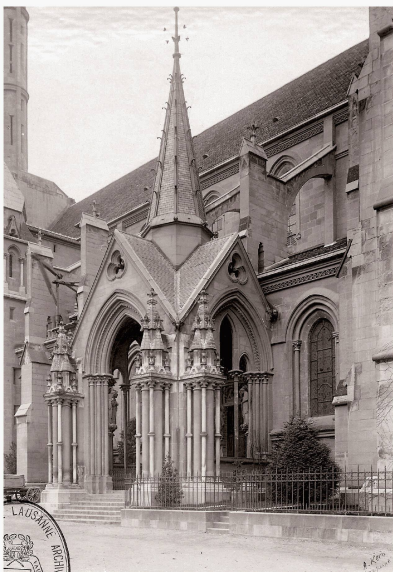
Fig. 1 : Vue extérieure du portail peint depuis le sud-est après la restauration conduite par Henri Assinare sur le projet d'Eugène-Emmanuel Viollet-le-Duc (Photographie A. Kern, avant 1915, ACaL – Ab 1010)

Le projet de Viollet-le-Duc est exécuté moins d'une année après sa mort par Henri Assinare, son collaborateur, puis son successeur à la cathédrale (fig. 1). En 1879-1880 les bouchons sont démolis. Or, voilà qu'en 1907 déjà, une fissuration des voûtes du portail incite l'architecte d'Etat, Eugène Bron, à faire poser des témoins, qui se fendent rapidement. Cinq ans plus tard, la dégradation des sculptures du portail s'accélère à tel point qu'aucun visiteur ne peut plus l'ignorer<sup>2</sup>. En 1915, tout est dit : la Commission technique constate que la restau-

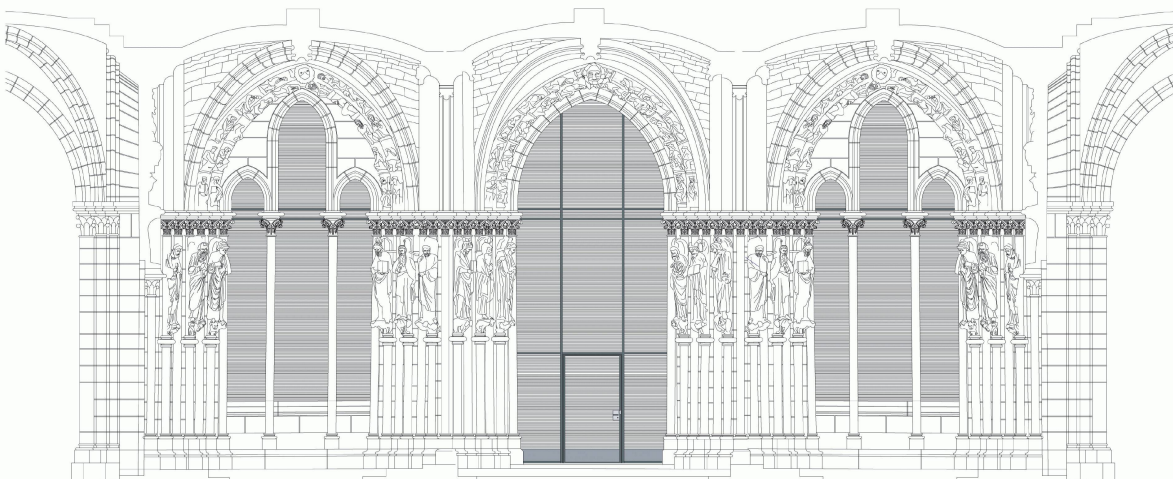
Fig. 6 : Fermetures vitrées des baies du porche, vues depuis l'intérieur
