Correction de Talus

Heft 19: **RC 702 : La Chaudanne**

CORRECTION DE TALUS

La mise en œuvre d'un nouveau gabarit routier sur la route cantonale reliant Bulle à Château-d'Œx a nécessité d'importants travaux de terrassement et d'abattage, en rocher et en terrain meuble, en amont du tracé actuel.

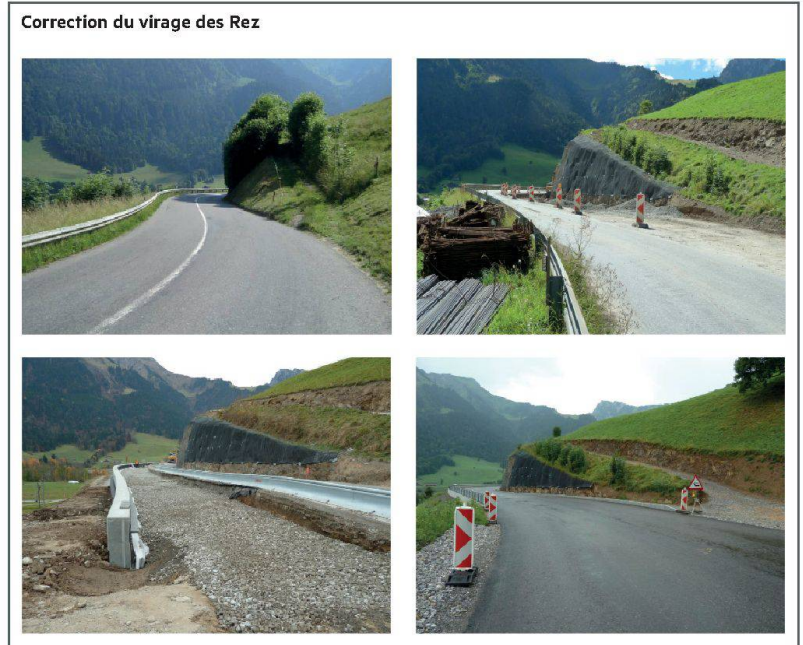
6 Coupe en travers de la correction du virage des Rez (Documents CSD)
 7 Talus en rocher (Photo www.ateliermamco.com/fr)

Finalement, au virage des Rez, la présence de rocher localement très fracturé a abouti à la conception d'un soutènement au moyen d'un clouage dense et relativement profond, assimilable à une stabilisation en terrain meuble. Un filet à résistance élevée, combiné avec un géotextile dans les zones de roche tectonisée complète le dispositif de soutènement (fig. 6).
