Motorenwerkstatt und Motorenprüfstand der Swissair AG in Kloten/Zürich = Atelier de réparation et banc d'essai de moteurs de la Swissair S.A. à Kloten/Zurich = Engine workshop and engine testing bench of Swissair, Kloten/Zürich

Motorenwerkstatt und Motorenprüfstand der Swissair AG in Kloten/Zürich

Engine workshop and engine testing bench of
Swissair, Kloten/Zürich

K. Kündig, D. Casetti und E. Rohrer (Motorenwerkstatt),
D. Casetti und E. Rohrer (Motorenprüfstand),
Zürich

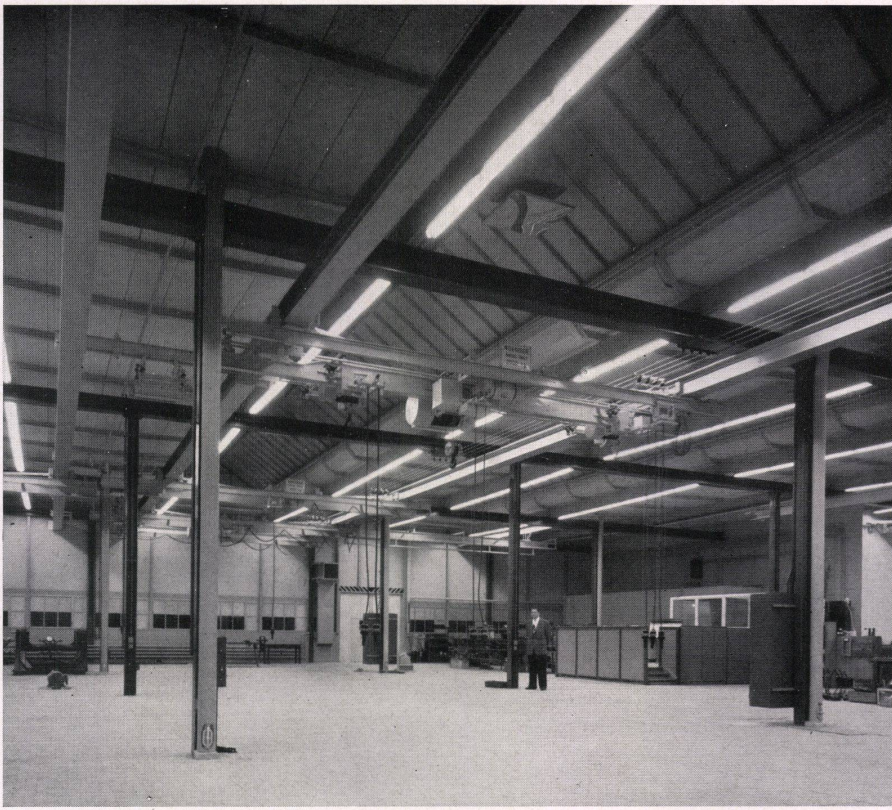
1 Innenaufnahme der Werkstatt vor Einbau der feuerpolizeilich bedingten Zwischenwände. Tragkonstruktion stahlblau, Laufkatzen und Krane gelb.

Vue intérieure de l'atelier.
Interior view of workshop.

Da das Gebäude jederzeit erweiterungsfähig sein mußte, wählten die Architekten einen Stahlskelettbau, dessen Außenwände aus leicht demontierbaren, innen isolierten Wellalumanplatten bestehen, soweit es nicht Fensterbänder oder Fensterbrüstungen sind, welche letztere in Sicht-Zementsteinmauerwerk ausgeführt sind. Abgesehen von einem etwa ein Viertel der Grundfläche einnehmenden entersolierten Gebäudeteil, wo im Erdgeschoß Garderoben und

Es ist bedauerlich, daß es feuerpolizeiliche Vorschriften verunmöglichten, den großen Revisionsraum ungeteilt bestehen zu lassen. Eine Unmenge von zum Teil deckenhohen Zwischenmauern machen heute den Innenraum unklar. Der farblichen Gesamthaltung wurde große Sorgfalt gewidmet. Die Maschinen sind in einem angenehm satten Hellgrün und einem Crementon gestrichen, während Hauptschalter, Bedienungshebel und Notschalter rot bezeichnet wurden. Kranbahnen und Laufkatzen wurden gelb und schwarz, fahrbare Lagergestelle orange bemalt. Die tragenden Stahlkonstruktionen sind stahlblau gestrichen, so daß die ganze Fabrik ein angenehmes, frisches Arbeitsmilieu zeigt. Die Beleuchtung besteht größtenteils aus mit Thermoluxglas eingedeckten Shedoberlichtern und nachts aus Fluoreszenzleuchten. Die Dachhaut wird aus 10 cm starken Bimsbetonplatten gebildet, die trogförmig zwischen den Sheds verlaufen. Auf die Bimsbetonplatten ist eine 2 cm starke Korkschiicht aufgeklebt, über welcher ein dreilagiges Pappdach mit Kiesschiüttung verlegt wurde.
