Zeitschrift: **Bauen + Wohnen = Construction + habitation = Building + home :
internationale Zeitschrift**

Wohlfahrtsgebäude einer Automobilfabrik in Barcelona

Welfare Building of a motor-car factory in Barcelona

Architekten: César Ortiz-Echagüe, Rafael de la Joya, Manuel Berbero, Madrid

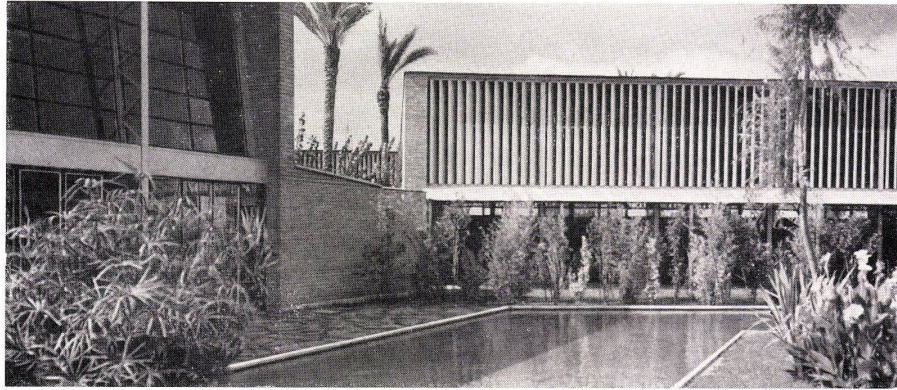
2 Ecke zwischen erstem und zweitem Speisesaal. Hinter dem Zwischenbau liegen Bar und Office.
Coin entre la première et la deuxième salle à manger. Le bar et l'office se trouvent derrière le bâtiment intermédiaire.
Corner between first and second dining-room. Behind the intermediate building bar and pantry.

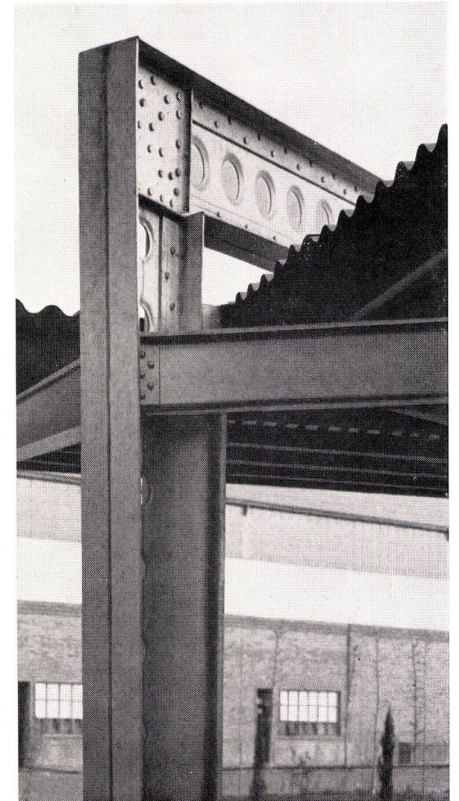
3

Detail von der Tragkonstruktion der Verbindungshallen.

Detail of supporting structure of connecting sheds.
