**Zeitschrift:** Bauen + Wohnen = Construction + habitation = Building + home : internationale Zeitschrift

**Postsparkasse  
in Nagoya**

# Postsparkasse in Nagoya

# Verwaltungsbau des Landschafts- verbandes Rheinland in Köln

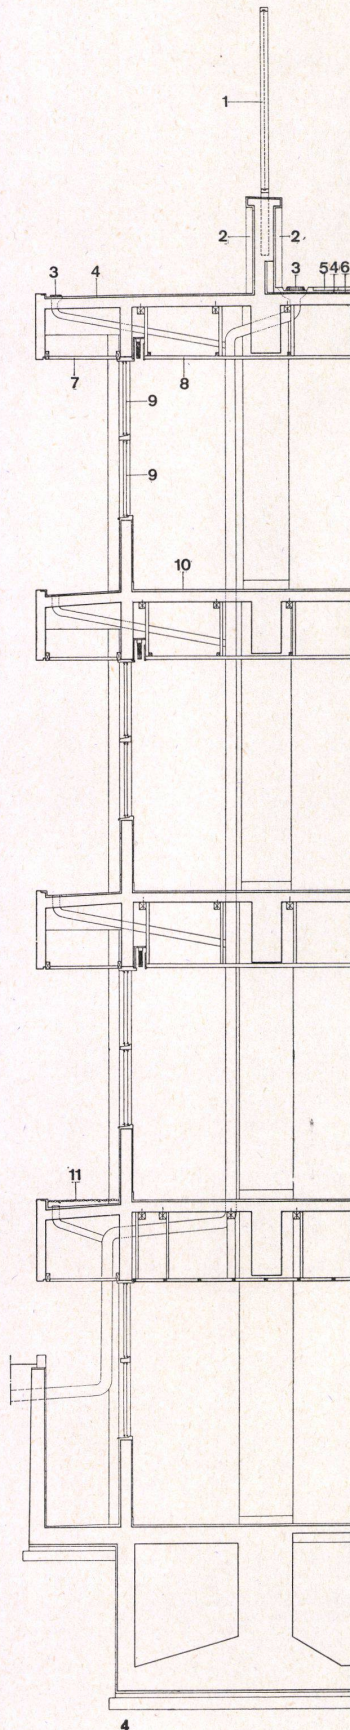
- 2 Horizontalschnitt durch ein Fensterelement 1:80.  
Section horizontale d'un élément-fenêtre.  
Horizontal section of a window element.
- 3 Horizontalschnitt durch Deckenstirne mit Nuten, die schwarz gestrichen sind 1:80.  
Section horizontale du devant de la dalle avec bouvement peint en noir.  
Horizontal section of ceiling ends with grooves, which are painted black.
