Murten/Rathausgasse 27 : eines der Ersten und eines der Letzten seiner Zeit

Autor(en): **Kündig, Christian**

Zeitschrift: **Cahiers d'archéologie fribourgeoise = Freiburger Hefte für Archäologie**

Band (Jahr): **6 (2004)**

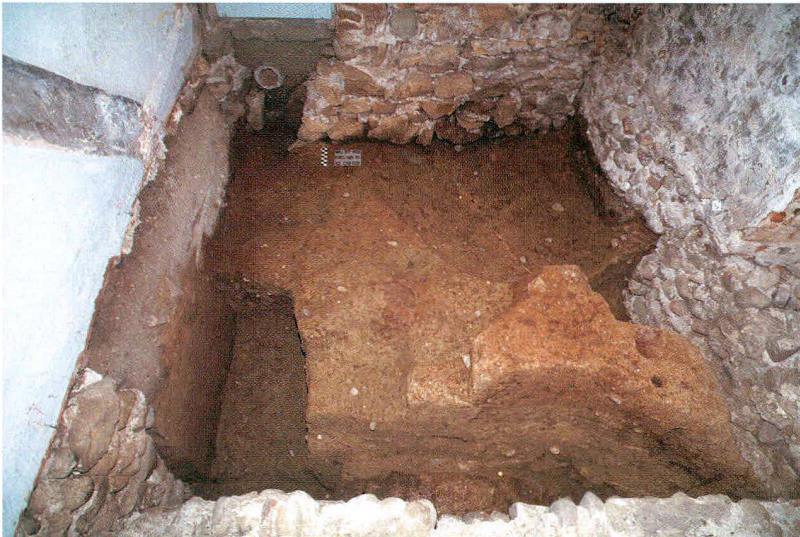
Abb. / Fig. 4

Die Grabungsfläche südlich der Kernbau-Nordmauer, Blick nach Norden, die Mauern der Neubauten um 1600 stören ältere Gruben

Vue vers le nord de la surface ouverte au sud du mur nord; les murs reconstruits dans les années 1600 perturbent les fosses plus anciennes

Phase I, vor dem Stadtbrand von 1416: Dazu gehören mehrere Grubengenerationen und wenige Pfostenlöcher (vgl. Abb. 4). Eine Grube mit Beimengungen von Abbruchschutt zeugt von abgebrochenem Mauerwerk. Im Weiteren ist eine grössere Grube zu nennen, die vor dem Stadtbrand noch offen war und hinter einem postulierten Holzbau lag, der später abgebrannt ist. Es gibt keine Funde und Befunde die eine nähere Interpretation zulassen.

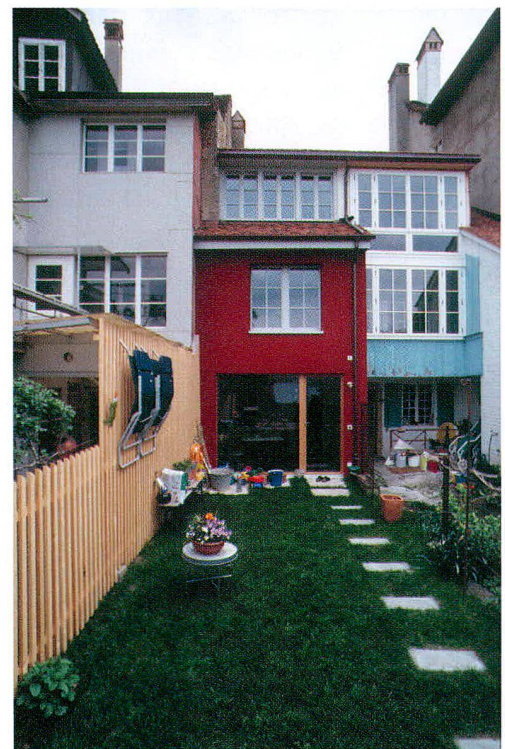
Abb. / Fig. 5

Die Fassade gegen den See nach dem Umbau; rot gestrichen der Anbau aus dem 19. Jahrhundert, die Scheibenfront im Erdgeschoss und der Aufbau im Dach sind neu

Façade côté lac après transformations. L'annexe peinte en rouge remonte au XIX^e siècle, la façade vitrée du rez-de-chaussée et la construction ménagée dans le toit sont récentes

restlichen 11 m bis zur nördlichen Parzellengrenze sind unbebaut und als Garten genutzt (Abb. 5). Gassenseitig misst das Haus 3,70 m in der Breite. Gegen den See hin verjüngt es sich auf schon recht schmale 3 m. Es besteht aus zwei Geschossen mit Unterkellerung und einem nicht ausgebauten Dachstock. Die klassische Dreiteilung mit der Küche und den Ökonomieräumen in der Mitte lässt sich noch gut ablesen.

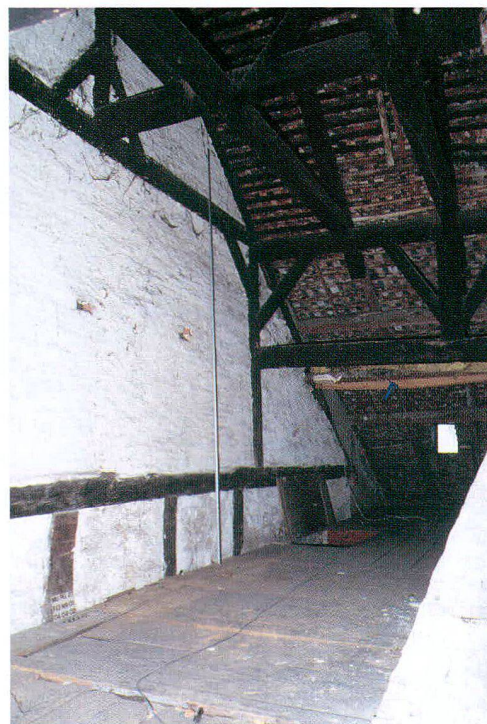
Abb. / Fig. 8

Bindergespärre im Bereich der Trennwand zum Nachbarhaus, Blick nach Nordwesten; über der Fototafel der abgesägte Unterzug

Vue vers le nord-ouest de la charpente au niveau du mur mitoyen; au-dessus de la plaque-photo, la solive sciée

Zu den Besonderheiten gehört sicher der Dachstuhl. Das Sparrendach mit stehendem Stuhl steht traufständig zur Gasse. Rekonstruiert werden fünf Bindergespärre und zwei Leergespärre (Abb. 7). Die Ankerbalken liegen im Norden und Süden über den Mauerschwellen und über einem Unterzug in der Mitte (Abb. 8). Die zwei Leergespärre fassen verzapft in Sattelbalken mit Sparrendreieck. Die Stuhlrähme werden beidseits von Stuhlständern getragen. Über den Stuhlrähmen liegen die Kehlbalken, über deren Mitte der Firstständerunterzug aufliegt (vgl. Abb. 8). Die Firstständer tragen den Firstbalken. Alle Konstruktionsteile sind miteinander verkämmt oder verzapft. Mit bis zu vier Streben werden die einzelnen Ständer mit den Horizontalhölzern überblattend verbunden und versteift. Der Firstständerunterzug ist zudem mit drei Steigbändern (vgl. Abb. 8), die mit den drei mittleren Firstständern überblattet sind, mit dem First verbunden und versteift den Stuhl zusätzlich. Während im Haus Nr. 27 gut zwei Drittel des Daches erhalten blieben, ist im Haus Nr. 25 fast nichts mehr von der alten Dachkonstruktion vorhanden. Hier wurde die Konstruktion quasi in ein Pfettendach «zurückgestutzt».
