# Erste Ausgrabungen in der Pfarrkirche St-Pierre-aux-Liens in Bulle

Autor(en): **Heinzelmann, Dorothee**

Zeitschrift: **Cahiers d'archéologie fribourgeoise = Freiburger Hefte für Archäologie**

Band (Jahr): **11 (2009)**

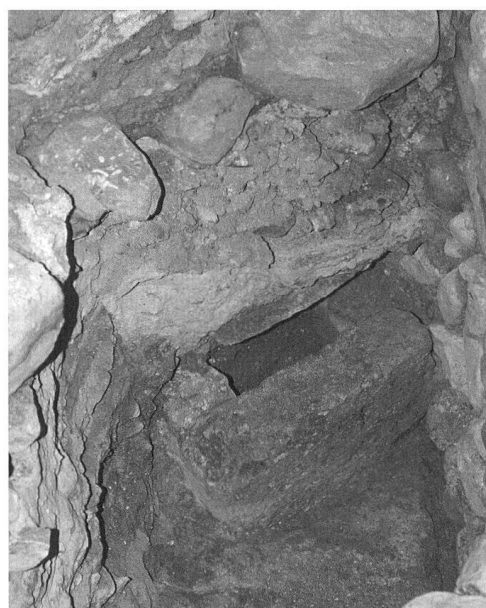
Abb. / Fig. 5

Ansicht der mit Platten gerahmten Grablege im Chor von Süd-osten

*Vue depuis le sud-est de la tombe à dalles découverte dans le chœur*

Der früheste fassbare Befund besteht aus einer Bestattung im Chor, deren östliches Ende im mittleren Chorareal durch die Grabung freigelegt wurde (Abb. 4 und 5). Die Ost-West ausgerichtete Grablege war an ihrer Süd- und Ostseite von Tuffsteinplatten begrenzt. Ihre Nordseite wurde offenbar durch den Bau der späteren Apsis gestört und war hier mit grossen Flusskieseln aufgemauert. Ihr Grund war mit einer feinen Ziegelmörtelschicht ausgestrichen. Eine flache Steinplatte deckte die Bestattung ab; sie war bei ihrer Freilegung bereits zerbrochen. Diese Bestattung ruht unmittelbar auf dem gewachsenen Grund und scheint mit dem ersten nachweisbaren Laufniveau in Verbindung zu stehen. Freigelegt wurde nur das Fussende im Osten. Kopf und Oberkörper müssen sich im Westen befinden. Eine Radiokarbondatierung der Fussknochen ergab eine Zeitstellung in der zweiten Hälfte des 8. oder im 9. Jahrhundert<sup>2</sup>. Dass das Grab beim späteren Bau der Apsis of-
