# Erste Ausgrabungen in der Pfarrkirche St-Pierre-aux-Liens in Bulle

Autor(en): **Heinzelmann, Dorothee**

Zeitschrift: **Cahiers d'archéologie fribourgeoise = Freiburger Hefte für Archäologie**

Band (Jahr): **11 (2009)**

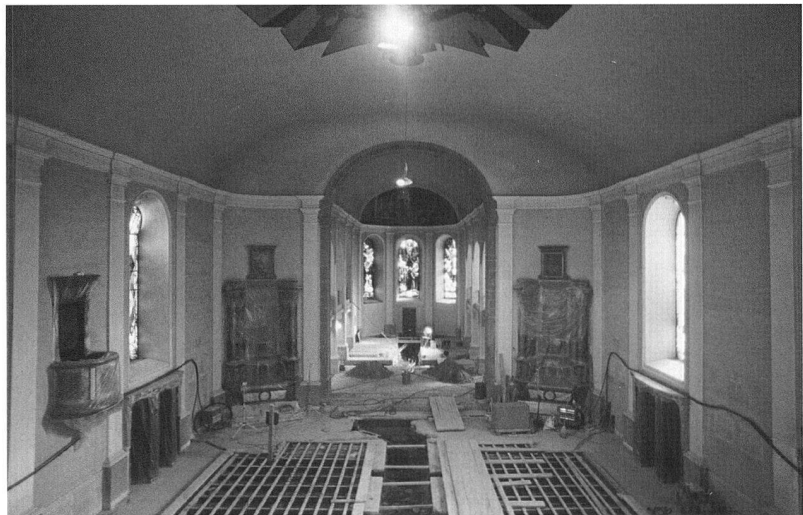
Abb. / Fig. 2

Bulle, Ansicht des Innenraumes der Pfarrkirche während der Ausgrabungen, von Westen *Bulle, vue depuis l'ouest de l'intérieur de l'église pendant les fouilles*

Im mittleren Bereich des Chores wurde ein Längsschnitt mit seitlichen Erweiterungen und im Langhaus ein gesamter Längsschnitt angelegt. Darüber hinaus wurde die östliche Bodenpartie im Westturm geöffnet (Abb. 2 und 3). Die übrigen Bereiche konnten nicht einge-

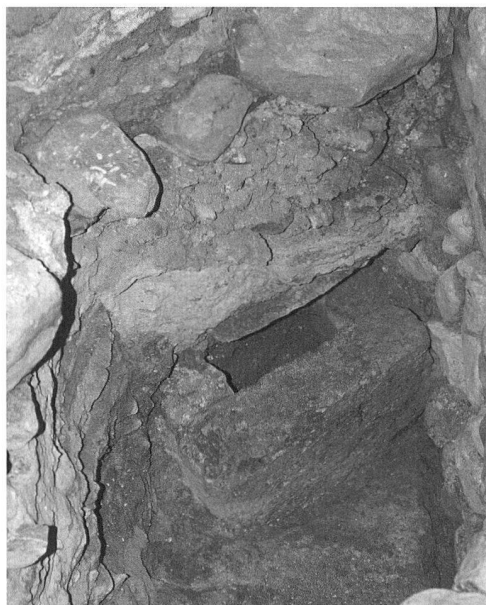
Abb. / Fig. 5

Ansicht der mit Platten gerahmten Grablege im Chor von Süd-osten

*Vue depuis le sud-est de la tombe à dalles découverte dans le chœur*

Der früheste fassbare Befund besteht aus einer Bestattung im Chor, deren östliches Ende im mittleren Chorareal durch die Grabung freigelegt wurde (Abb. 4 und 5). Die Ost-West ausgerichtete Grablege war an ihrer Süd- und Ostseite von Tuffsteinplatten begrenzt. Ihre Nordseite wurde offenbar durch den Bau der späteren Apsis gestört und war hier mit grossen Flusskieseln aufgemauert. Ihr Grund war mit einer feinen Ziegelmörtelschicht ausgestrichen. Eine flache Steinplatte deckte die Bestattung ab; sie war bei ihrer Freilegung bereits zerbrochen. Diese Bestattung ruht unmittelbar auf dem gewachsenen Grund und scheint mit dem ersten nachweisbaren Laufniveau in Verbindung zu stehen. Freigelegt wurde nur das Fussende im Osten. Kopf und Oberkörper müssen sich im Westen befinden. Eine Radiokarbondatierung der Fussknochen ergab eine Zeitstellung in der zweiten Hälfte des 8. oder im 9. Jahrhundert<sup>2</sup>. Dass das Grab beim späteren Bau der Apsis of-

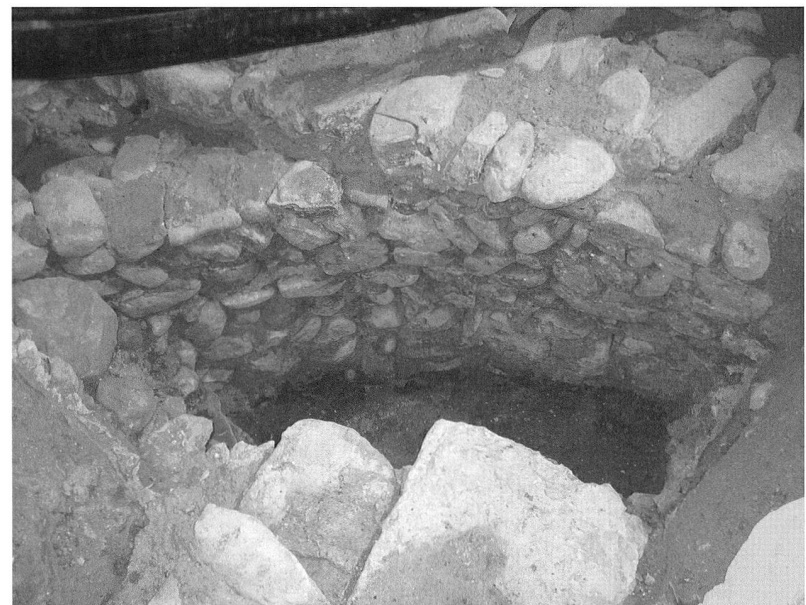
Abb. / Fig. 6

Ansicht der Apsismauer und des darüberliegenden Rechteckchores von Westen

*Le mur d'abside et le chœur rectangulaire qui lui succède vis depuis l'ouest*

etwa in der Mitte des heutigen Chores befand und einen früheren Ostabschluss bildete. Erhalten haben sich hiervon nur noch das Fundament und die untersten Lagen des aufgehenden Mauerwerks (vgl. Abb. 4; Abb. 6). Das Fundament gründet direkt auf dem gewachsenen Boden und wurde in einem schräg zulau-fenden Fundamentgraben frei aufgemauert, der seinerseits vom insgesamt dritten Laufniveau aus eingetieft worden war. Da ein späterer Rechteckchor unmittelbar auf dieser Mauer aufbaut und sie aussen ummantelt, war im Grabungsausschnitt vor allem die innere Mauerschale sichtbar. Nur in der obersten erhaltenen Lage ist stellenweise die gesamte Mauerstärke mitsamt einem zweilagigen äusseren Wandverputz erhalten. Das Mauerwerk besteht aus geschichteten Flusskieseln, die teilweise in der Art von Ausgleichsschichten fischgrätartig schräg versetzt sind. Der zugehörige Fussboden besteht in einem Mörtelboden, der einen sehr hohen Anteil an recht grossformatigem Ziegelbruch enthält und in seinem Erscheinungsbild hydraulischem Mörtel aus römischer Zeit ähnelt.
