Gilles Bourgarel

Fribourg, le Stalden 6 : une maison ordinaire ?

Historique des travaux et description

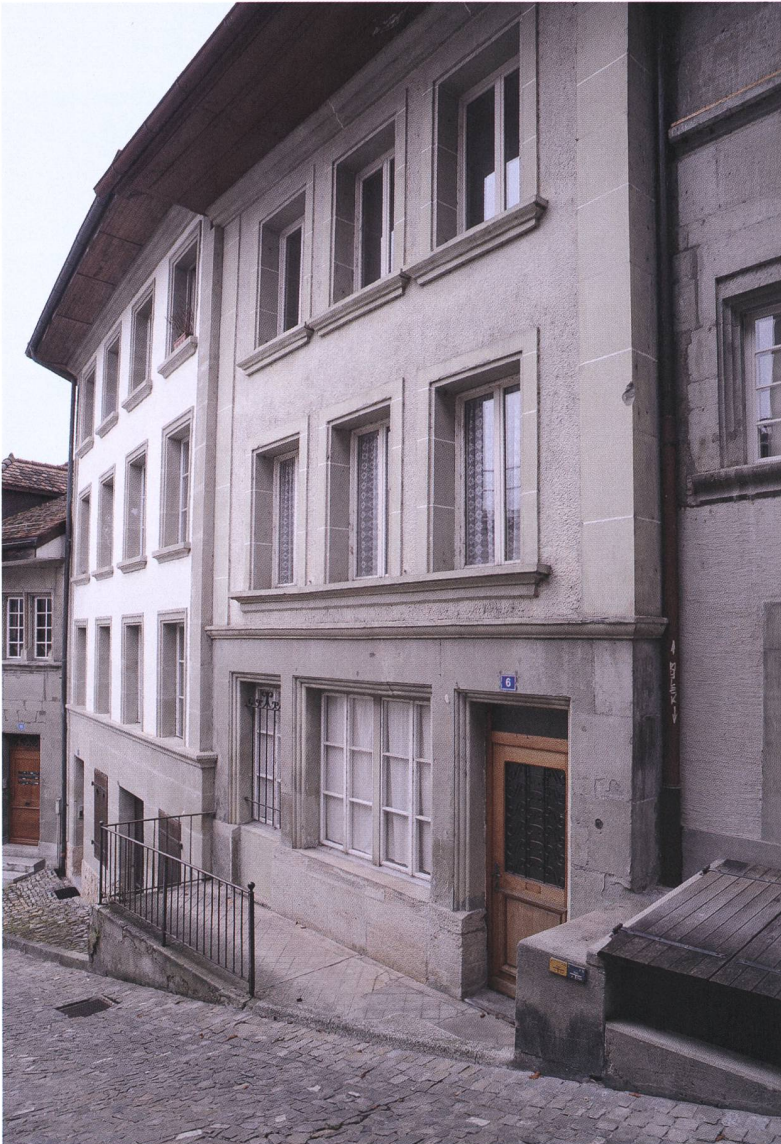
Fig. 3 Façade sur rue avec son crépi d'origine, état en 2012, avant les travaux

La façade sur rue, dotée de trois axes de fenêtres à encadrement de molasse, est crépie à la hauteur des étages, tandis que le rez-de-chaussée, demeuré en molasse, est percé de portes encadrant une vitrine; celle qui se trouve en amont donne accès à l'immeuble, l'autre, en aval, desservait autrefois une boutique ou un ouvroir avant d'être transformée en fenêtre (fig. 3). Deux chaînes d'angle en molasse complètent la composition architecturale.

La façade sur rue a été reconstruite de fond en comble avec trois axes de percements (voir fig. 3 et pl. 1.a-c). À l'extérieur, le rez-de-chaussée en molasse apparente forme un socle sur un soubassement de grès. Dans les étages, seuls les encadrements de fenêtres et les chaînes d'angle sont en molasse apparente. Les finitions et les détails architecturaux varient en fonction des emplacements. Le mur est revêtu d'un crépi à surface grenue probablement appliqué à la moulinette, teinté en gris dans la masse. Les encadrements des percements du rez-de-chaussée sont profilés de trois quart-de-ronds alors que ceux, légèrement saillants, des fenêtres des étages ne sont moulurés

côté Sarine (fig. 19), et une nouvelle chambre aménagée de ce côté. L'édicule-latrines accolé à la façade occidentale avait été supprimé peu avant probablement, mais les fenêtres percées dans le pignon sud ne seront obscurcies que plus tard, lors de la surélévation de la maison du Stalden 8 en aval. Durant les années 1960 ou 1970, une nouvelle terrasse a été construite au niveau des combles (voir fig. 19). Sa dalle de béton a été prolongée au centre de l'immeuble en remplacement de la poutraison, et les escaliers des premier et deuxième étages ont été remplacés par de la simili-pierre. La subdivision de l'espace central pour créer des salles de bain et des toilettes s'est faite progressivement durant le XX^e siècle. Enfin, la boutique/ouvroir du rez-de-chaussée a été convertie en logement, et la porte d'accès direct à la rue transformée en fenêtre (voir fig. 3).

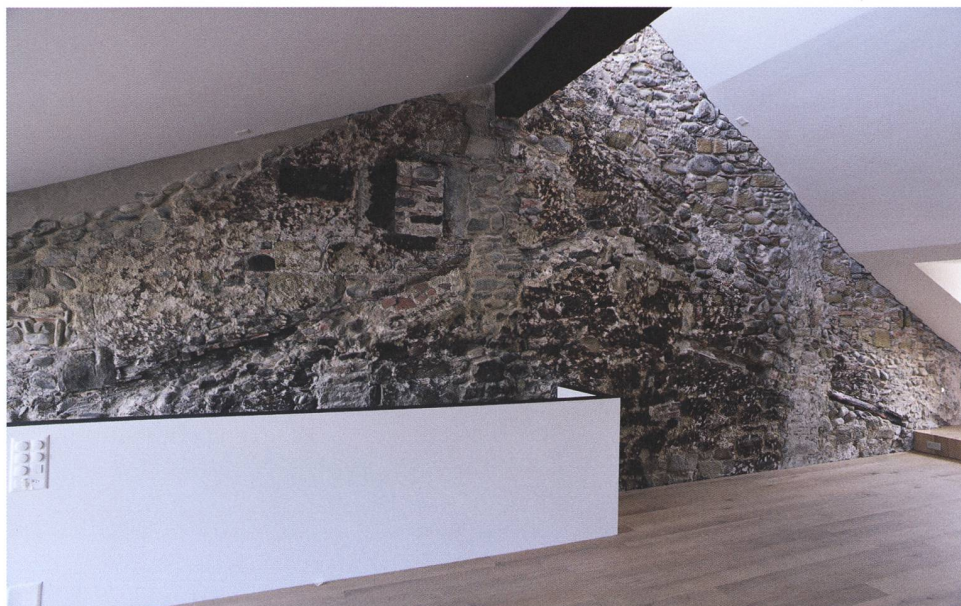
Fig. 4 Combles, mur mitoyen nord avec les différents niveaux de la toiture, après restauration ; en bas à droite, le chevron de 1259

Conservées jusqu'au faîte, les maçonneries permettent de restituer une maison dont le gabarit était quasiment identique à l'actuel. Elles s'étendaient sur une hauteur de façade sur rue de 7,5 m (8,1 m aujourd'hui), avec le faîte de la toiture à 9,1 m contre 13,5 m actuellement (fig. 4). Côté Sarine, la façade s'élevait un demi-mètre plus haut qu'au XVI^e siècle (voir pl. 2.d, phase 3). La profondeur de la construction était identique à celle d'aujourd'hui et l'édifice possédait le même nombre d'étages, alors que la pente de la toiture était deux fois plus faible (18° contre 36°), trahissant l'existence d'une couverture de tavillons tout à fait habituelle pour une

Au cours de cette phase, une nouvelle surélévation du pignon sur une hauteur d'un mètre augmente la déclivité de la toiture, la faisant passer de 27° à près de 29° (voir pl. 1.a-c, pl. 2.d-e et fig. 4). Côté rue, la présence de têtes de lattes encore scellées dans le mur mitoyen nord atteste clairement une couverture de tuile. Côté Sarine, cette modification du pignon a impliqué l'abaissement de 0,5 m du couronnement de la façade, ce qui constitue apparemment le seul travail ayant affecté cette partie de la maison à ce moment. Une petite fenêtre à encadrement de molasse aménagée dans le pignon nord confirme que la maison était plus haute que sa voisine en amont, le Stalden 4. En aval, au sud, la fenêtre de la phase précédente a été maintenue, la toiture de la maison voisine restant plus basse.

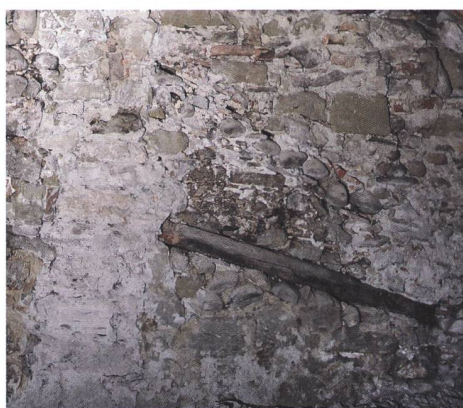
Fig. 5 Combles, mur mitoyen nord, chevron de 1259

construction de 1259, date donnée par l'analyse dendrochronologique du chevron qui se trouvait encore scellé dans le mur (fig. 5; voir fig. 4). Contrairement à ce qui est régulièrement observé sur les pignons des murs mitoyens de cette époque et à moins que la partie supérieure n'ait été arasée lors de la reprise du pignon à la phase suivante, le mur ne dépassait de toute évidence pas le niveau de la toiture pour former un pare-feu.

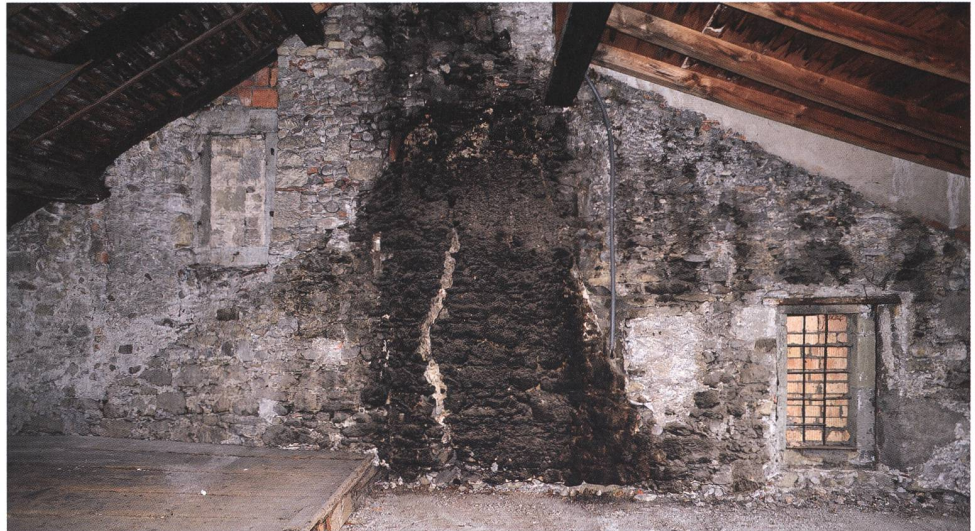
Fig. 6 Combles, mur mitoyen sud, traces de la borne et fenêtre créée dans le mur pignon du XV^e siècle ultérieurement murée (tache claire à droite)

Contrairement à la phase précédente, les maçonneries de la reconstruction ont été identifiées sur les deux murs mitoyens, mais pas sur les façades (fig. 6 ; voir pl. 2.d-e).

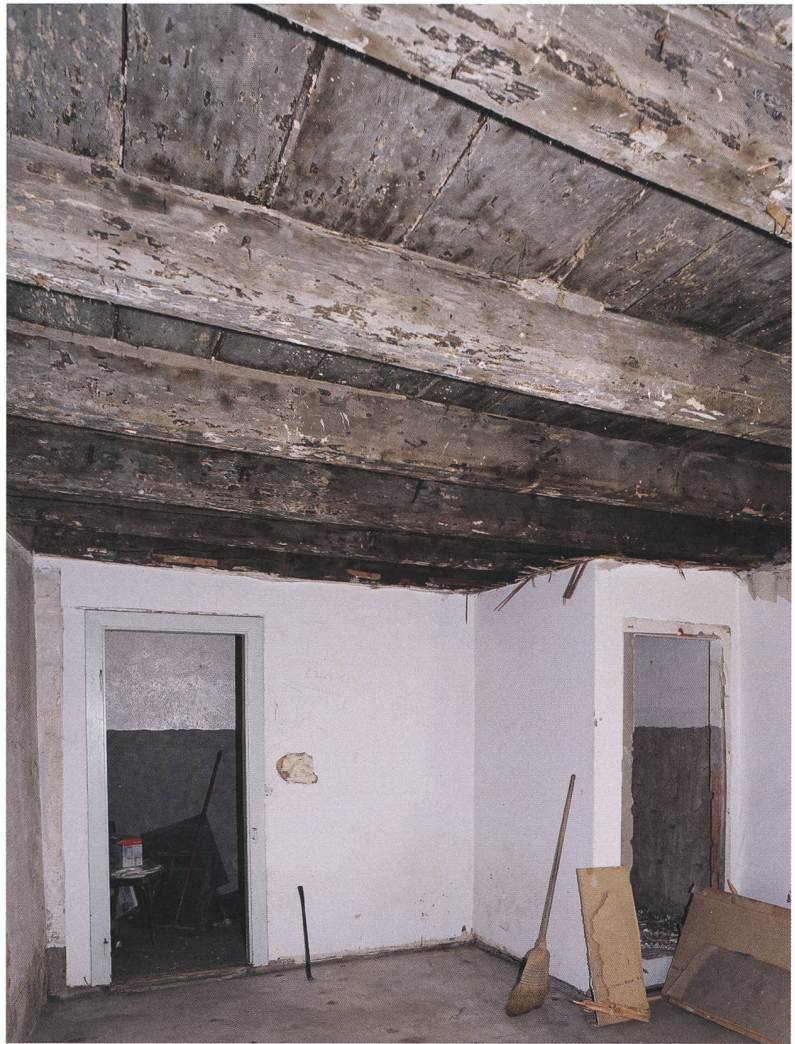
Fig. 7 Rez-de-chaussée, plafond de la boutique ou de l'ouvroir, 1529/1530

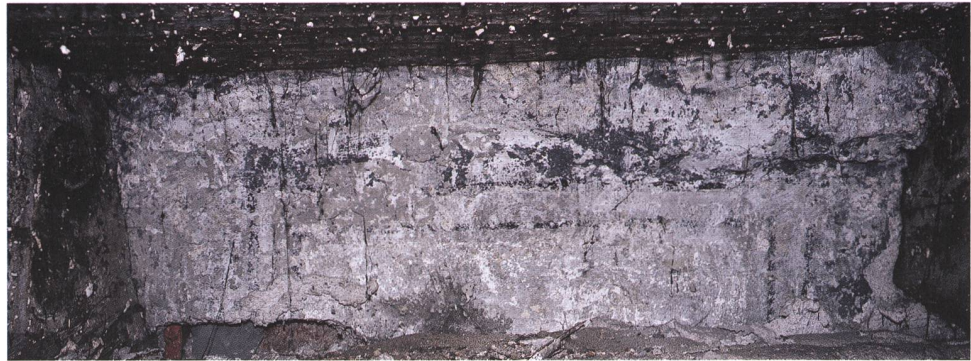
Fig. 8 Rez-de-chaussée, restes du décor peint du couloir réalisé à partir de 1529/1530

plâtre (fig. 8); on distingue en hauteur, dans les entre-poutres au-dessus du mur nord, un bandeau gris bordé d'un filet noir, le tout souligné d'un second filet noir sur fond blanc. La poutraison était alors peinte en gris foncé. Dans la pièce voisine, boutique ou ouvrier, les fouilles ont révélé plusieurs aménagements successifs qui correspondent à une subdivision des pièces coïncidant avec la poutraison de cette époque, mais qui ne peuvent lui être rattachés faute d'indice de datation précis. Ces éléments seront donc traités dans un chapitre distinct¹¹. Au premier étage, le maintien des crépis et les transformations du XIX^e siècle n'ont rien révélé de cette période ancienne. Il en va de même au deuxième étage, où des solives moulurées en emploi sont couvertes par les enduits du XIX^e siècle¹², masquant les éventuelles traces d'enduits plus anciens. Ces solives en emploi, profilées d'un méplat sur la face inférieure, d'un tore, d'un cavet puis d'un tore, et portant des motifs géométriques en intaille (fig. 9) à leurs extrémités, proviennent bien de la maison: leurs congés en forme de pelle correspondent exactement aux dimensions de l'édifice.

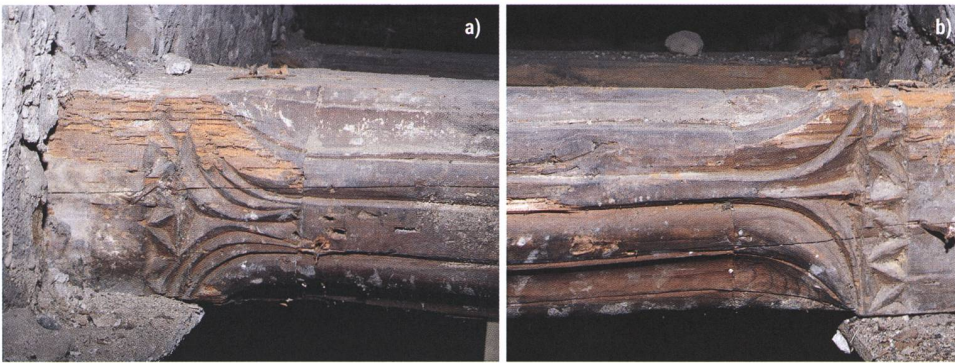
Fig. 9 Deuxième étage, détails des deux têtes de l'une des poutres en remploi, 1533/1534

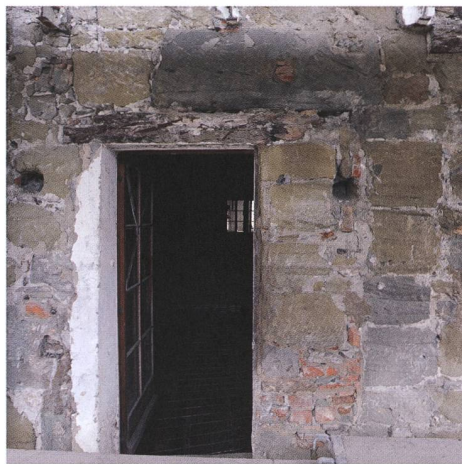
Fig. 10 Façade ouest, rez-de-chaussée, vestiges de la porte d'accès à la galerie, 1557/1558

étage. Une porte, probablement flanquée d'une fenêtre dont les transformations ultérieures ont effacé toute trace, a ainsi été percée au rez-de-chaussée, dans la façade dressée en carreaux de molasse verte et bleue (fig. 10). Cette porte atteste l'existence d'une galerie bien visible sur les panoramas de G. Sickinger (1582) et de M. Martini (1606; voir fig. 1). L'étage a aussi été pourvu d'une fenêtre géminée à peu près centrée.

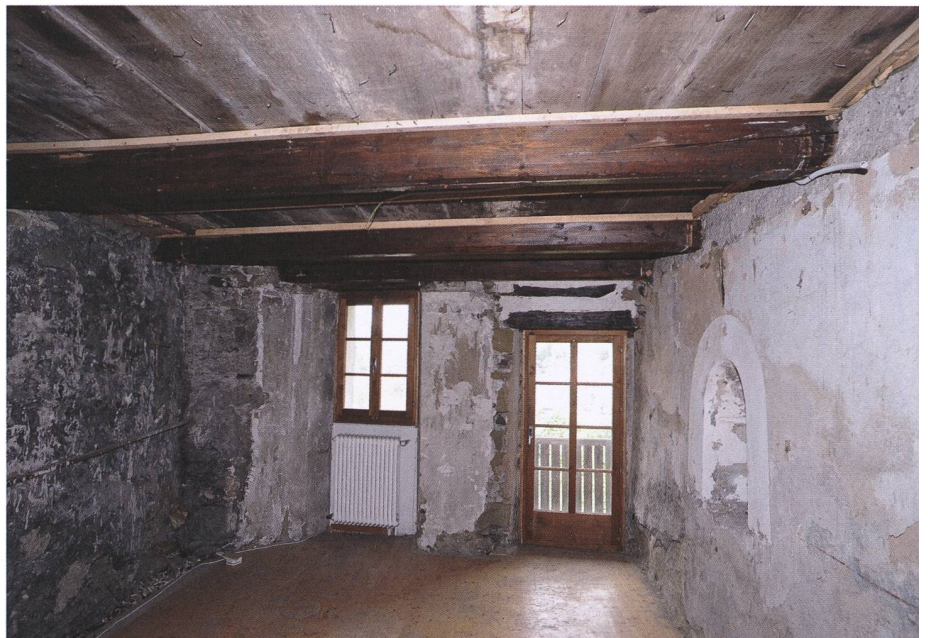
Fig. 11 Rez-de-chaussée ouest, pièce donnant sur la Sarine, avec sa poutraison de 1557/1558

Plusieurs décors intérieurs ont pu être analysés. Au rez-de-chaussée, la pièce donnant sur la Sarine a été dotée d'une poutraison sobrement chanfreinée (fig. 11), semblable à celle de la partie donnant sur la rue. Côté rue, le décor peint mis au jour dans le couloir a été maintenu, à moins qu'il n'ait été

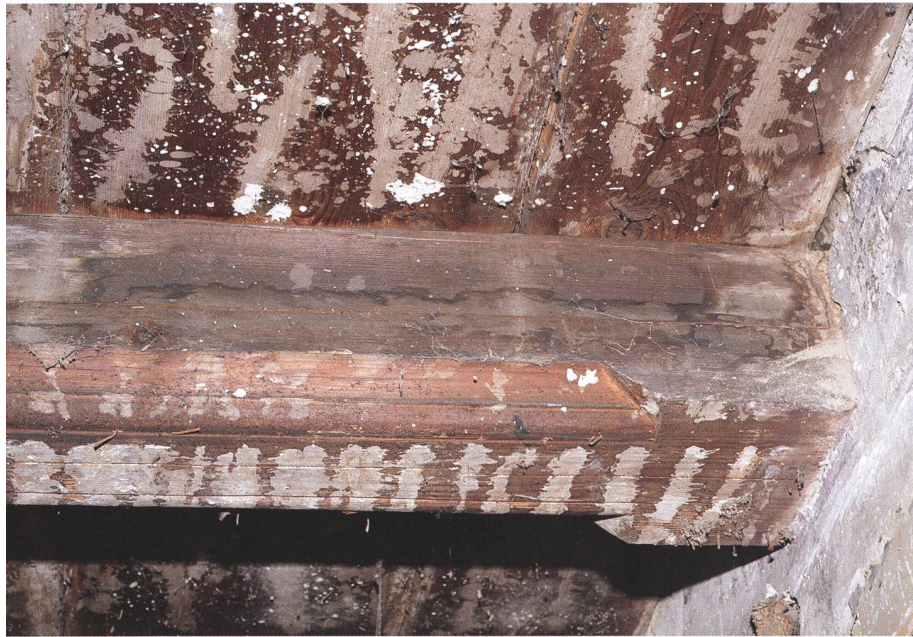
Fig. 12 Premier étage ouest, détail de la poutraison de 1557/1558

(fig. 12) était accompagnée d'un riche décor peint renouvelé ou complété à deux reprises, mais conservé uniquement sur le mur nord ainsi que par quelques traces sur la façade ouest. Au centre, la nouvelle poutraison a manifestement repris les dispositions antérieures, ménageant un large chevêtre pour supporter la hotte en bois de l'âtre domestique. Les solives ont aussi été ornées des mêmes moulures que la pièce ouest.

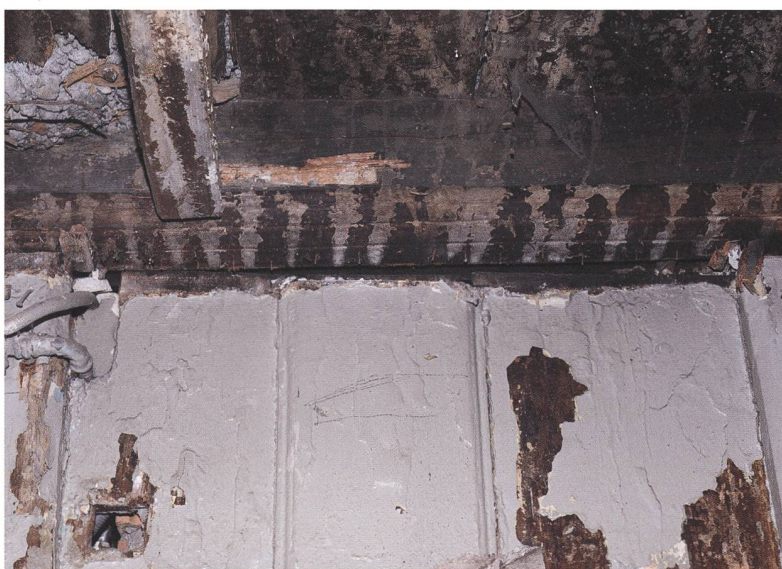
Fig. 17 Premier étage ouest, détail de la cloison est datée du XVIII^e siècle ou antérieure

brique du XX^e siècle, entre la cuisine et la cage d'escalier ainsi qu'à l'ouest, entre la pièce et la cuisine (fig. 17). La dernière cloison se poursuivait au nord au niveau de la cage d'escalier, mais la modification de l'escalier vers 1900 a entraîné sa démolition. Enfin, si la cloison entre la cuisine et la cage d'escalier n'était pas liée au solivage de 1557/1558, celle entre la pièce ouest et la cuisine était bien insérée dans la rainure prévue à cet effet sur l'une des solives du XVI^e siècle. La facture des deux cloisons étant identique, on peut présager de leur contemporanéité.

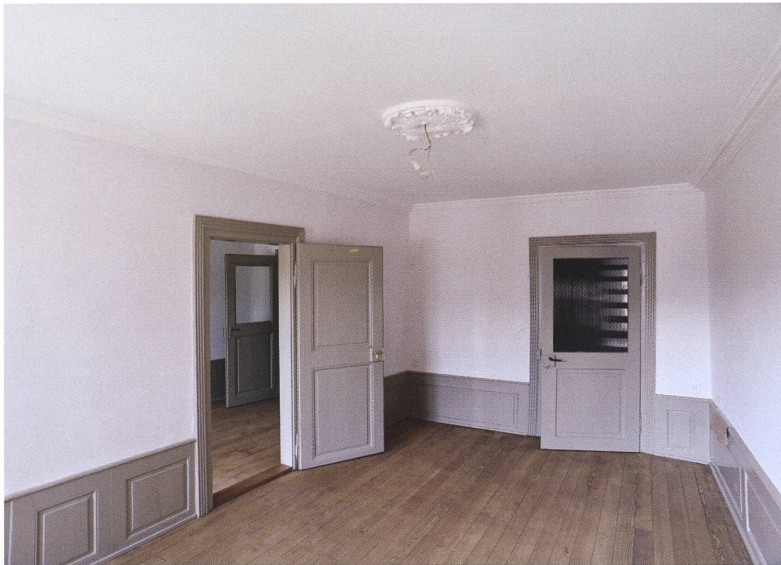
Fig. 18 Deuxième étage est, chambre nord après restauration de 2013

Les aménagements intérieurs liés à cette phase, à savoir les lambris de bas de paroi et des chambranles de fenêtres, les portes et leur huisserie ainsi que les plafonds de plâtre à corniche moulurée et rosace centrale, ont été restaurés en 2013 (fig. 18).

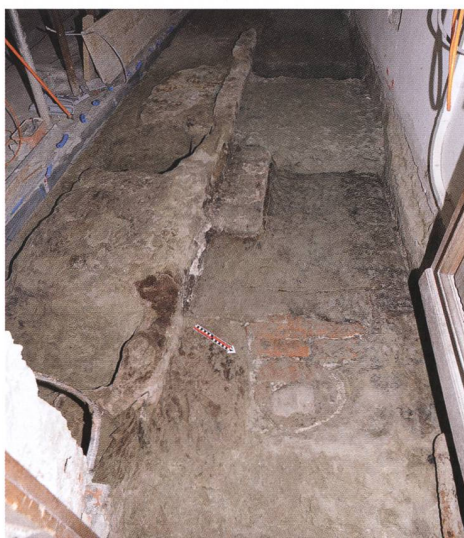
Fig. 20 Rez-de-chaussée, ancien dallage du couloir et marche de l'accès à la boutique utilisée après 1529

soit depuis 1529/1534. Afin de pallier le surcreusement, des dalles de molasse ont été mises en place sur toute la longueur du couloir, y compris sous la volée d'escalier menant à l'étage. Par la suite, ce sol a encore été réparé avec des carreaux de terre cuite et des briques, et une marche a été ajoutée devant la porte d'accès à la boutique/ouvroir (fig. 20). Le

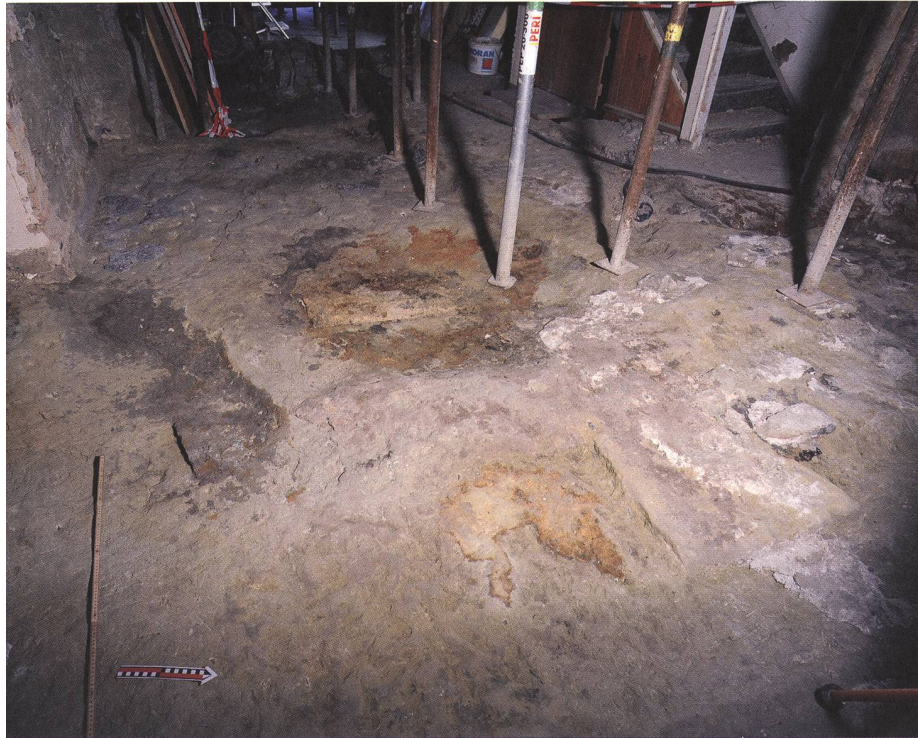
Fig. 21 Rez-de-chaussée, foyer et traces de cloisons au centre de la maison, après 1529 ?

dégagement du substrat a révélé des traces de cloisons auxquelles était adossé un foyer au centre de la maison (fig. 21), ainsi que des petites fosses dans la boutique/ouvroir. Ces cloisons coïncidant avec la poutraison de 1529/1534, elles sont donc contemporaines ou plus tardives, mais faute de lien direct

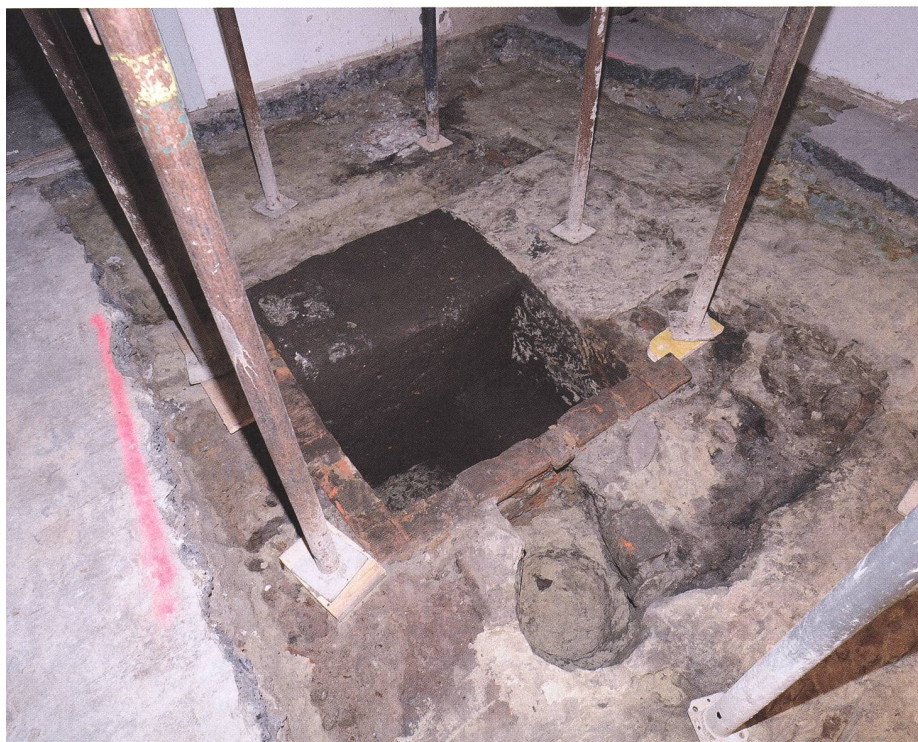
Fig. 22 Rez-de-chaussée, fosse et rigoles pour les lambourdes du plancher de la boutique/ouvroir, époque moderne

Les niveaux de sol en terre battue ont été coupés par des rigoles creusées dans le substrat molassique pour la mise en place de lambourdes qui supportaient un plancher. Les quelques restes de bois n'étaient pas assez bien conservés pour permettre une datation dendrochronologique. Vraisemblablement à la même époque, une fosse quadrangulaire a été creusée dans le terrain naturel. D'une profondeur de 0,83 m pour une longueur de 1,3 m et une largeur de 1,03 m, elle a été alignée sur l'une des lambourdes, et ses parois est et sud ont été renforcées par des murets de brique liée à un limon argileux ocre brun (fig. 22). Cette structure, comblée par un sédiment sableux noirâtre renfermant quelques petits fragments de terre cuite, présentait une surface charbonneuse mais sans trace de rubéfaction ni autre indice qui pourrait révéler sa fonction ou sa période d'utilisation. À en juger par les parois de brique dont le liant argileux évoque une structure de combustion, le plancher et cette fosse remontent à

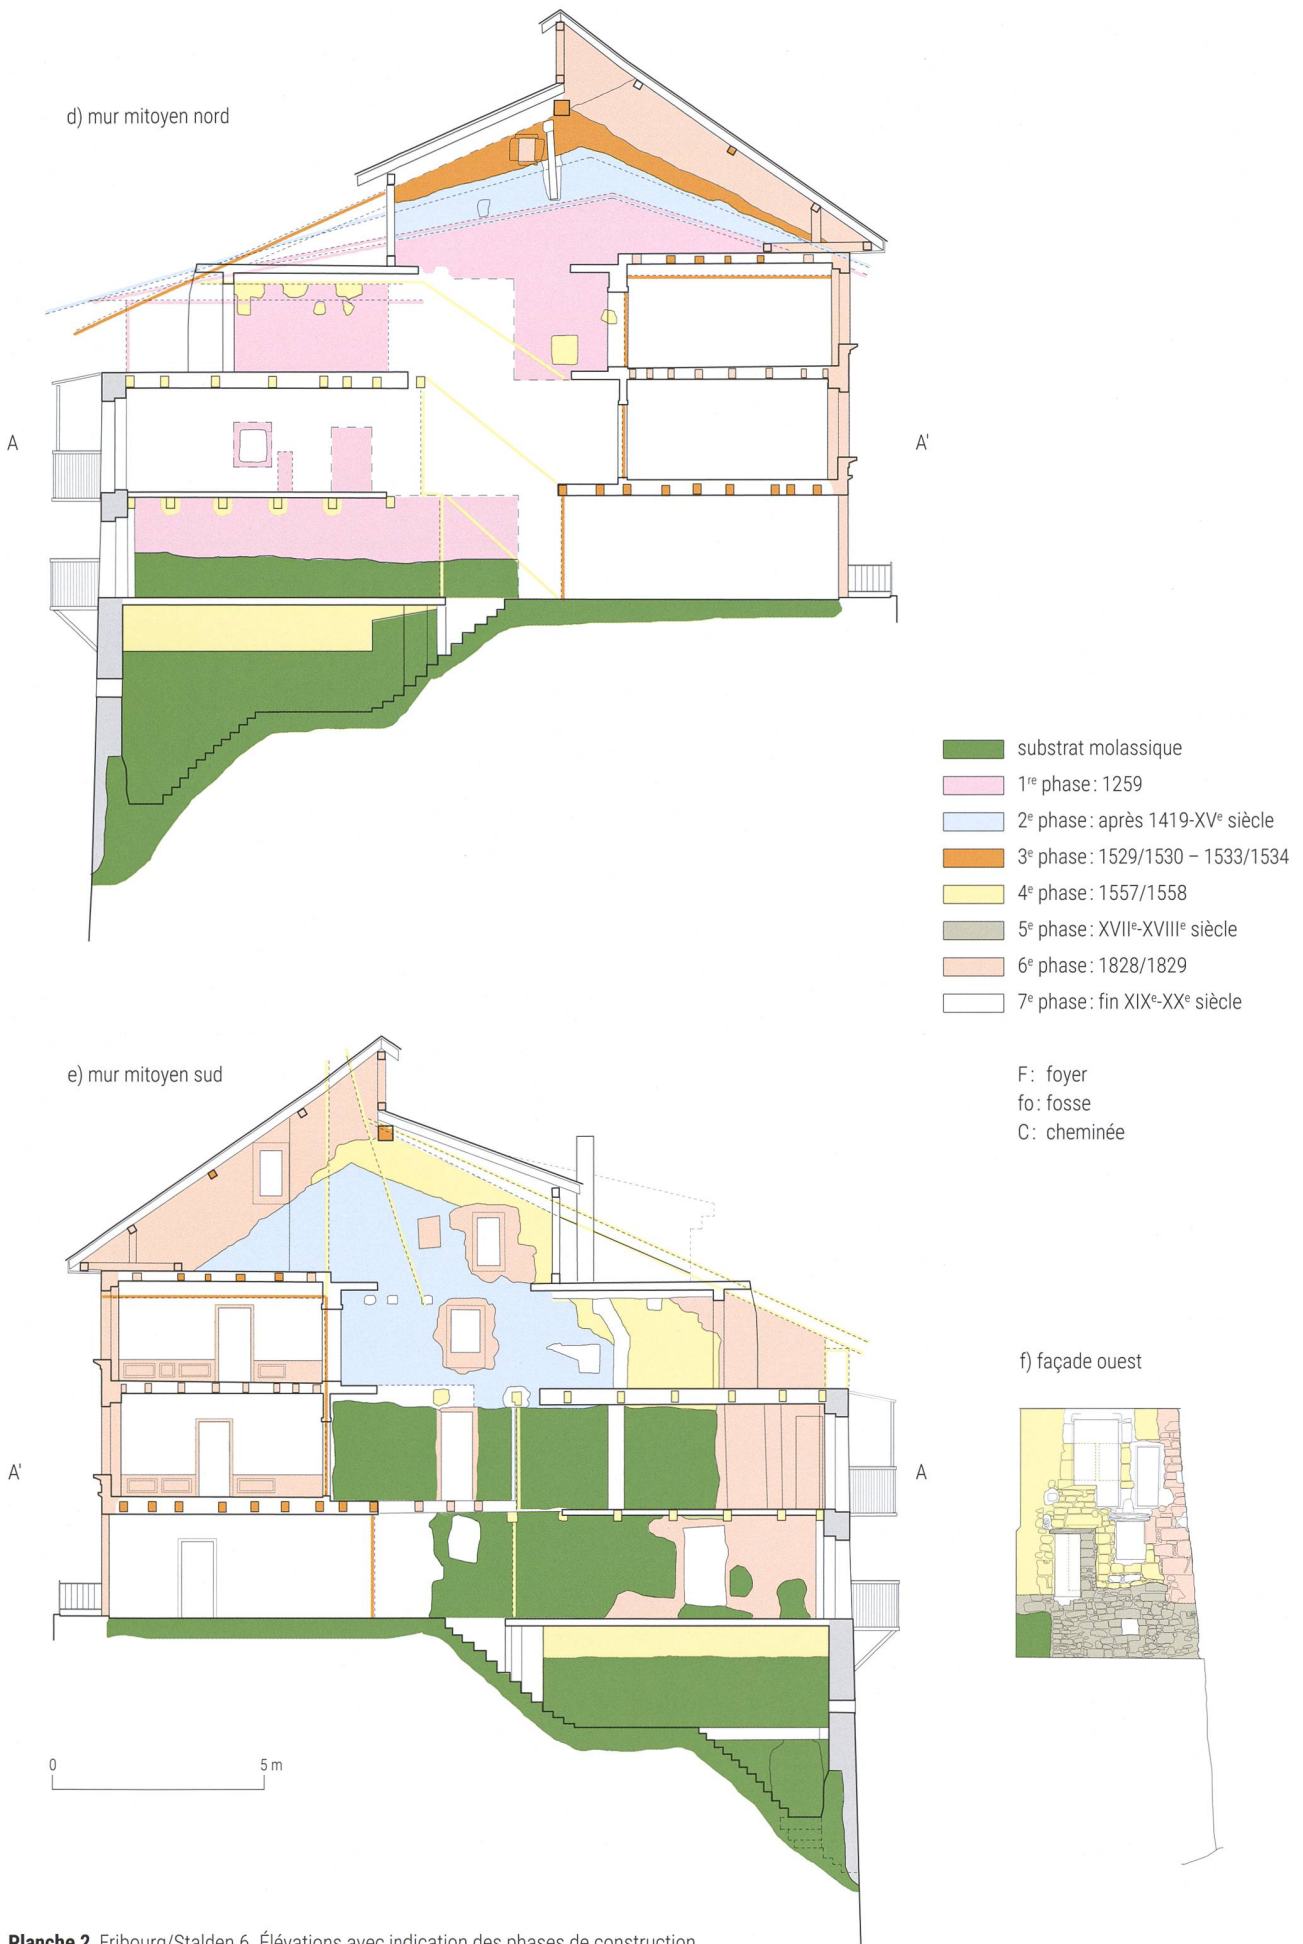
Planche 2 Fribourg/Stalden 6. Élévations avec indication des phases de construction.

À l'extérieur, côté Sarine, les bases de la façade ouest et du mur mitoyen sud ont été reprises en raison de la fissuration du substrat molassique (voir pl. 2.f). Dans la façade, au rez-de-chaussée, la porte d'accès à la galerie préexistante a été déplacée et accolée au mur mitoyen nord. Ces reprises ont manifestement été réalisées au XVIII^e siècle.

Des modifications ont également touché la partie supérieure et la couverture de la maison. La toiture côté rue a été surélevée, alors que le pan donnant sur la Sarine conservait son niveau antérieur. Le décalage du faîte qui en a résulté a permis la création d'une paroi percée d'une grande fenêtre destinée à apporter de la lumière au centre de la maison. Une autre fenêtre a été créée au sud, dans le nouveau mur pignon alors nettement plus haut que celui du Stalden 8 en aval (voir pl. 2.e).
